**広島西部山系砂防事務所**  
**記者発表・配付資料**

**大雨により土石流が発生した広島市安佐南区・西区の  
3箇所において応急対策に着手します**

国土交通省では、令和3年8月11日からの大雨により発生した土石流により被害を受けた広島市安佐南区及び西区の3箇所（4溪流）において、二次災害防止のための応急対策に本日より着手します。

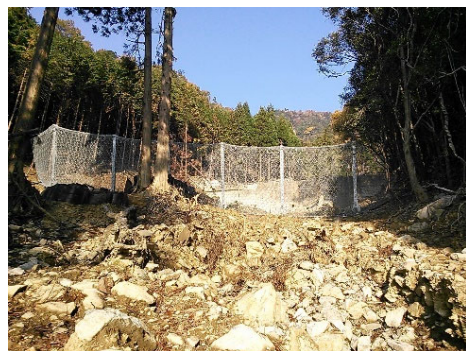
ワイヤーネット  
設置事例

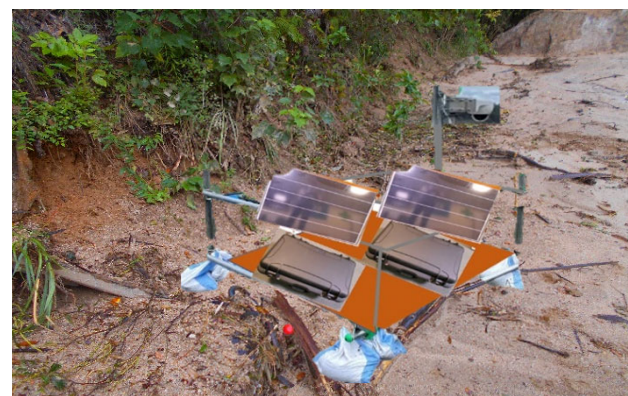
監視カメラ  
設置イメージ

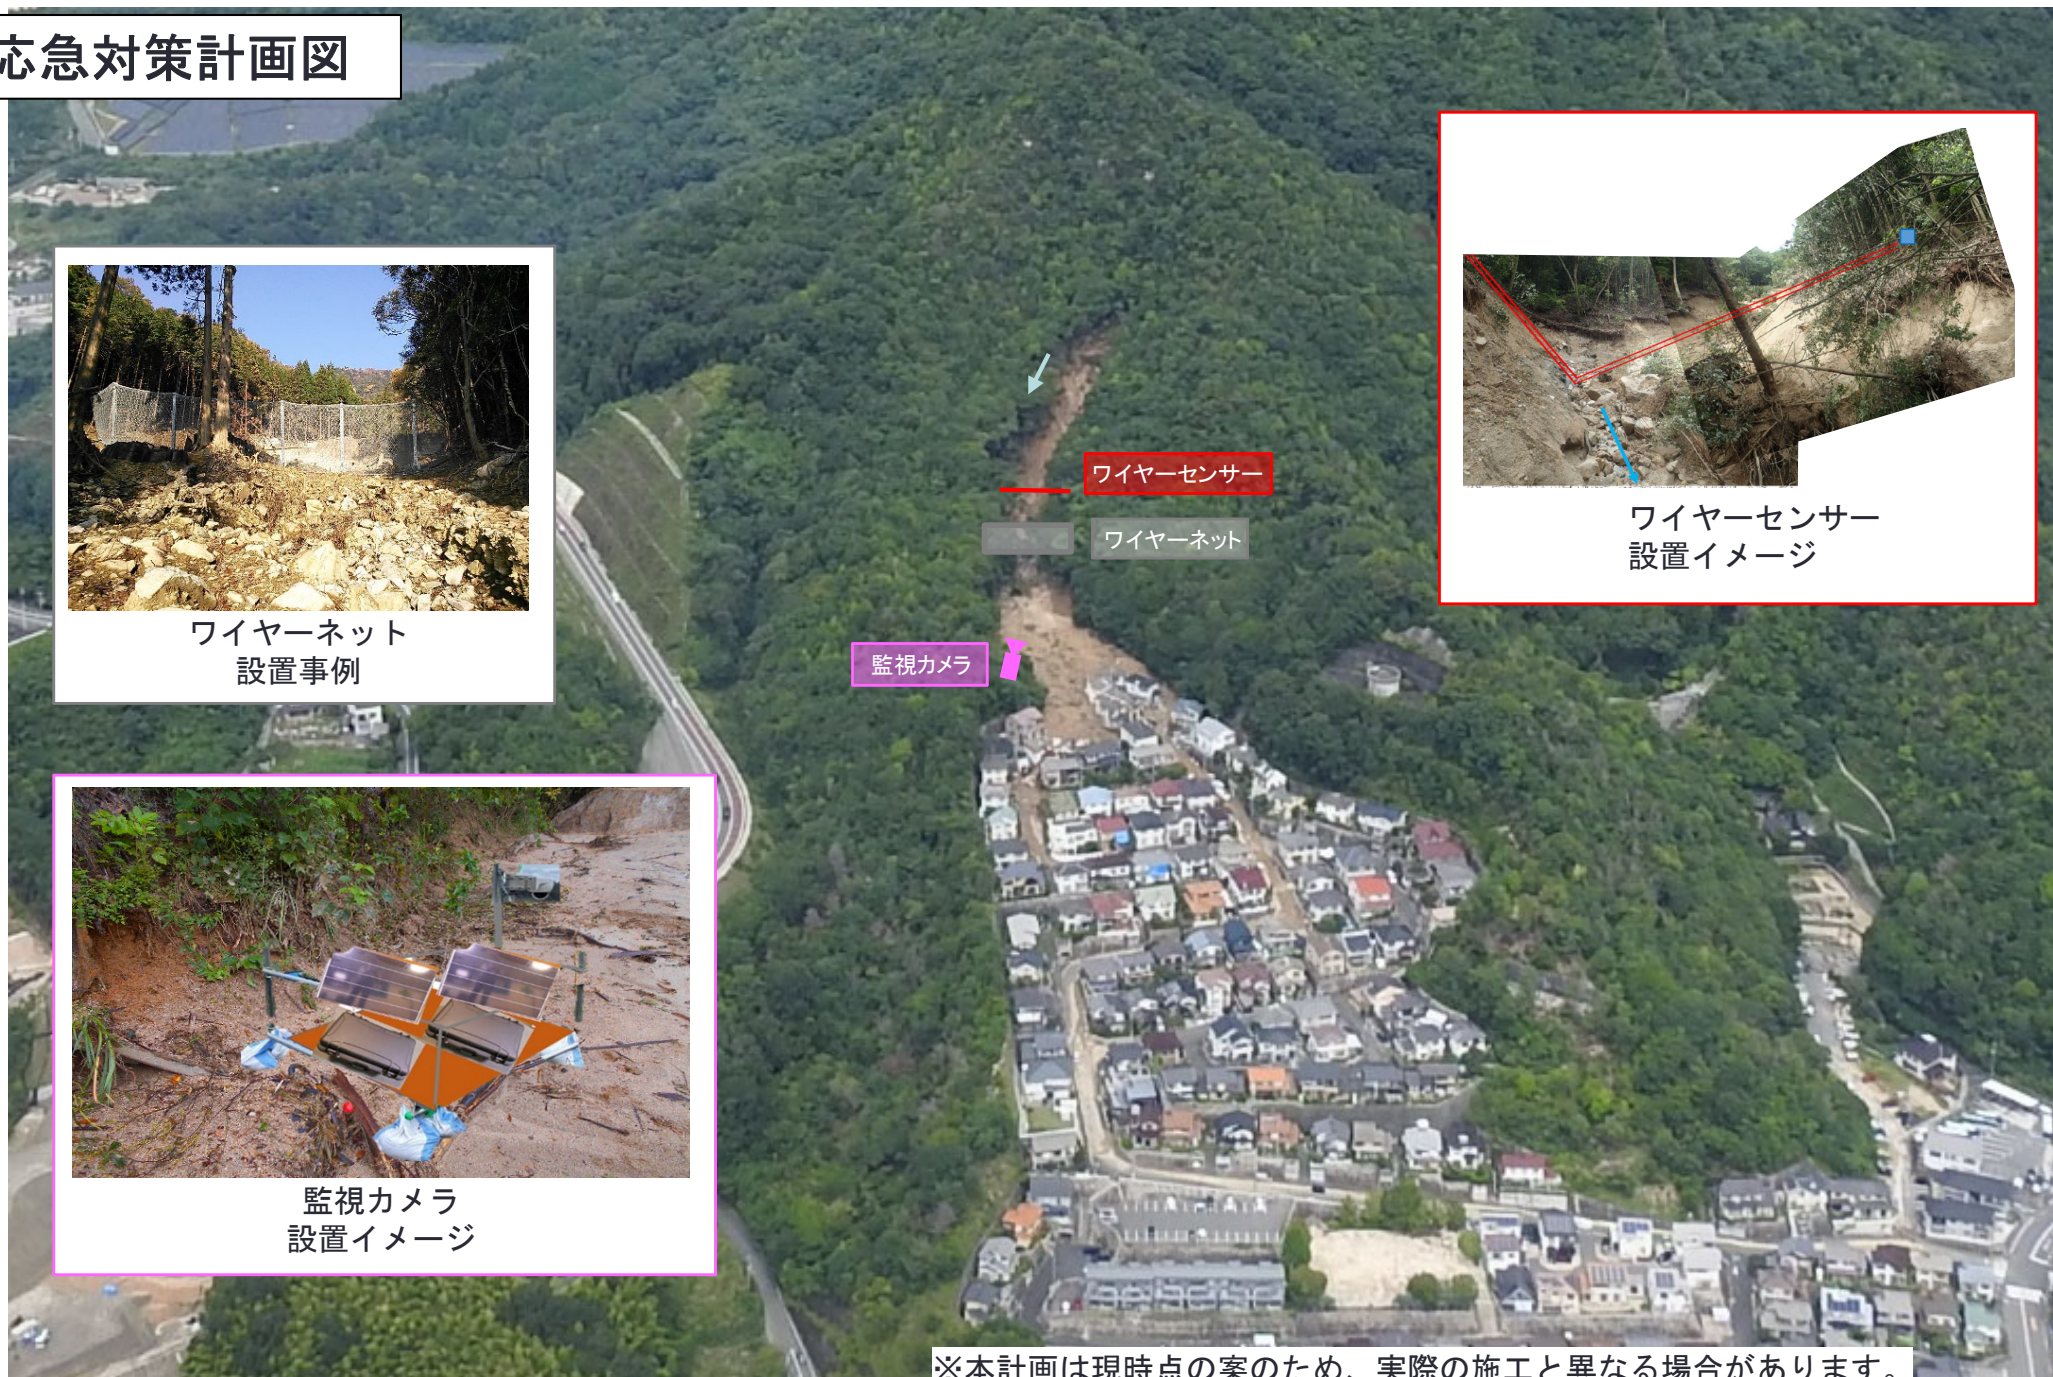
## 応急対策計画図

○実施内容（応急対策）  
・ワイヤーネット工  
工事に必要な監視装置（ワイヤーセンサー、監視カメラ）、  
工事進入路を含む  
※別紙「応急対策計画図」参照

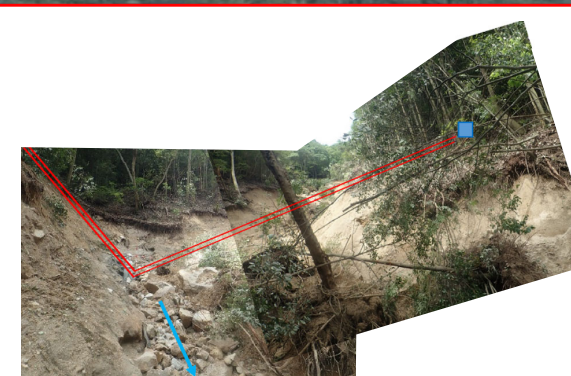
ワイヤーセンサー  
設置イメージ

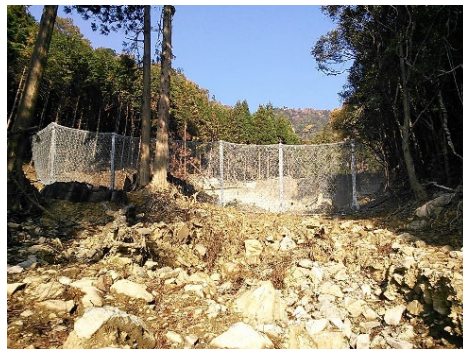
ワイヤーネット  
設置事例

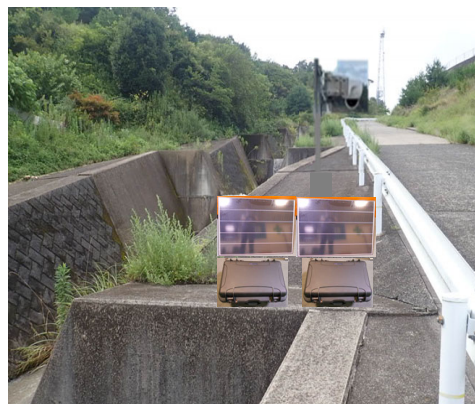
監視カメラ  
設置イメージ

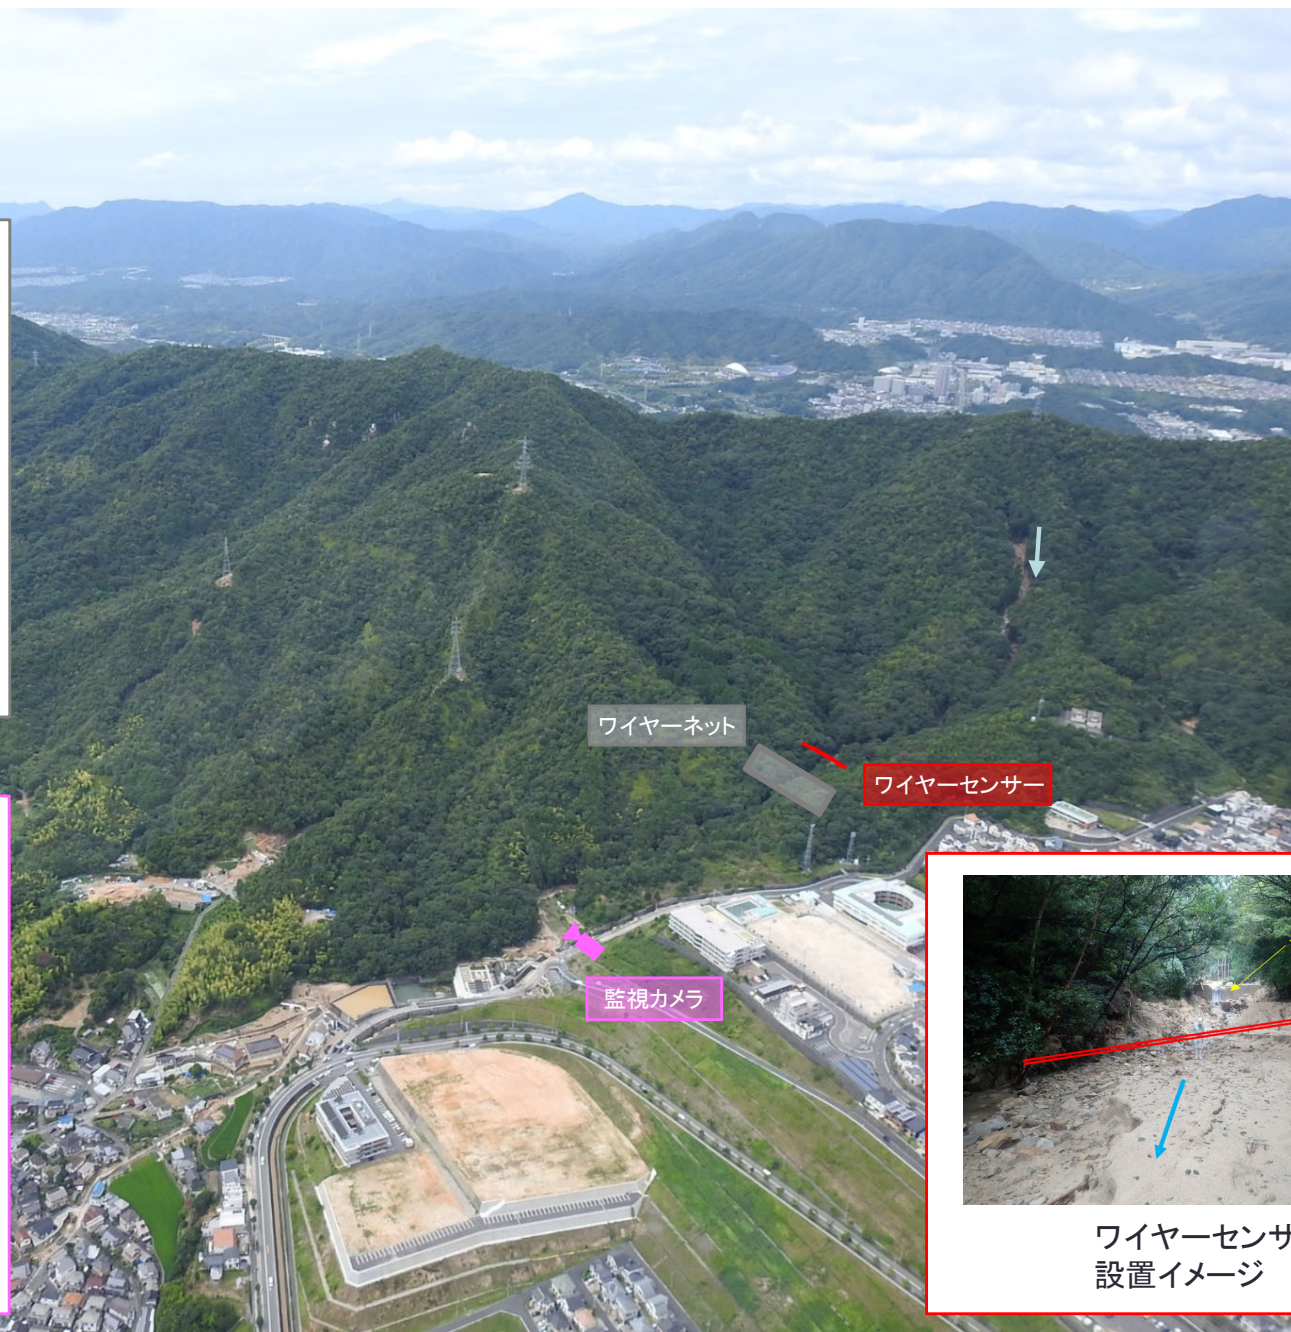
## 応急対策計画図

## 広島県広島市安佐南区山本6丁目（その1）

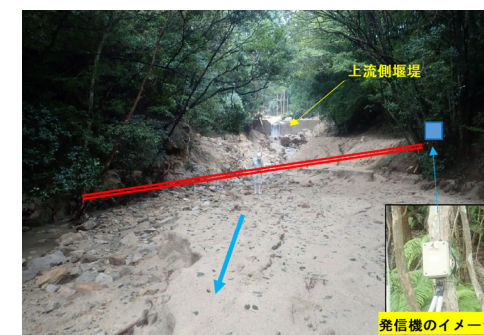
ワイヤーセンサー  
設置イメージ

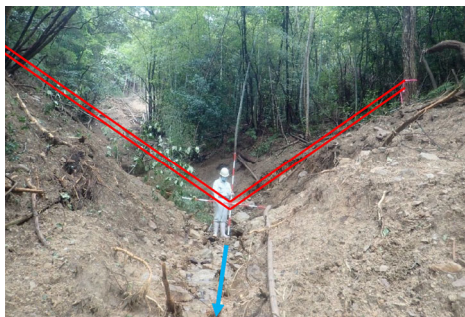
ワイヤーセンサー  
設置イメージ

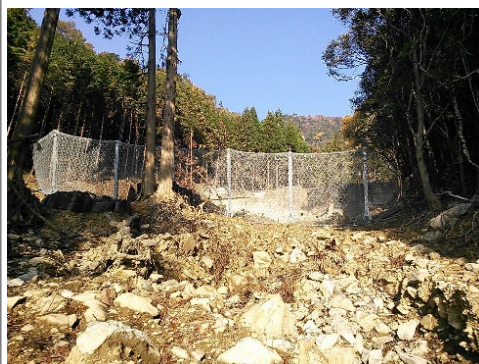
ワイヤーネット  
設置事例

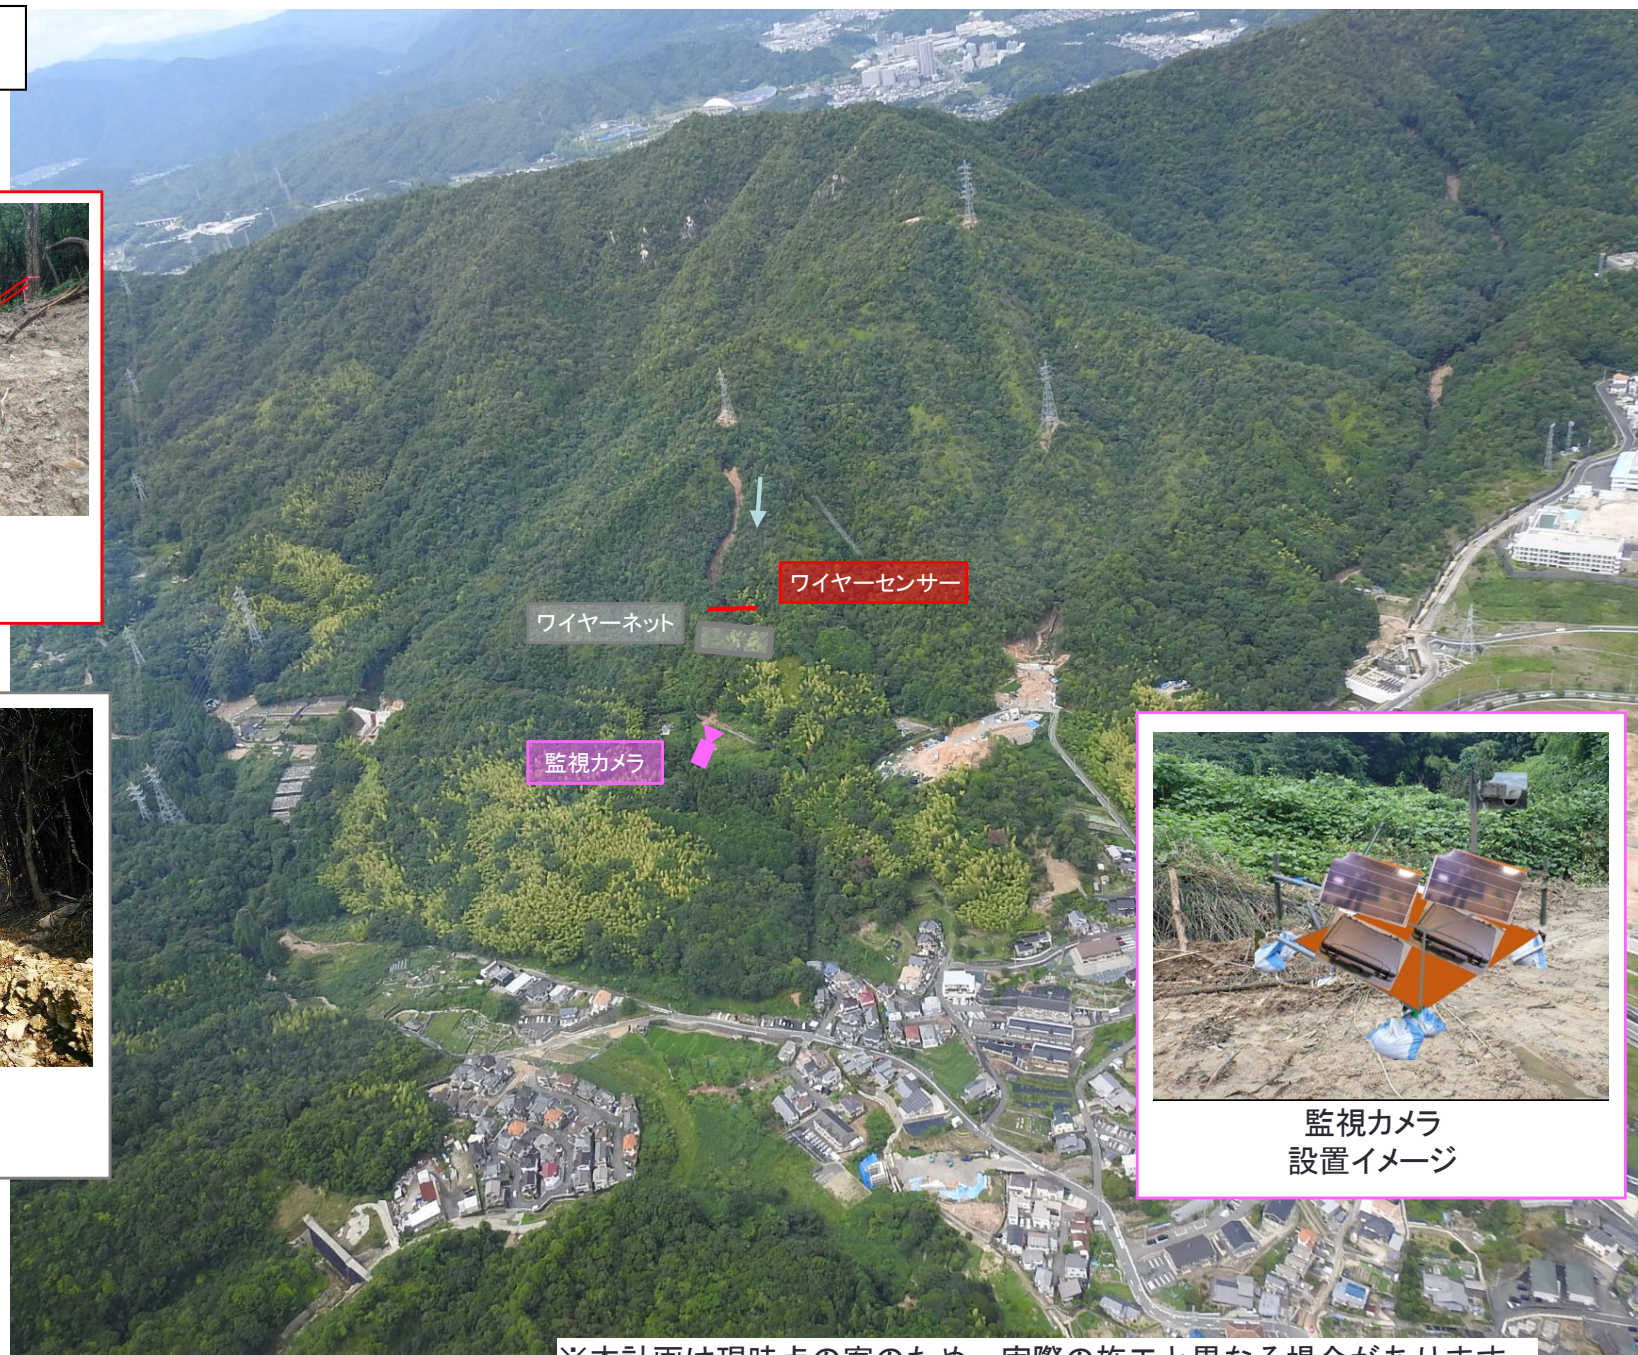
## 応急対策計画図

## 広島県広島市安佐南区山本6丁目（その2）

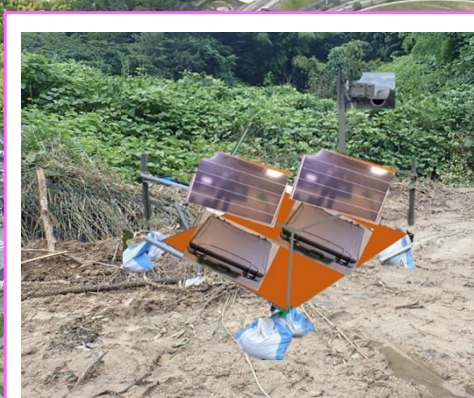
監視カメラ  
設置イメージ

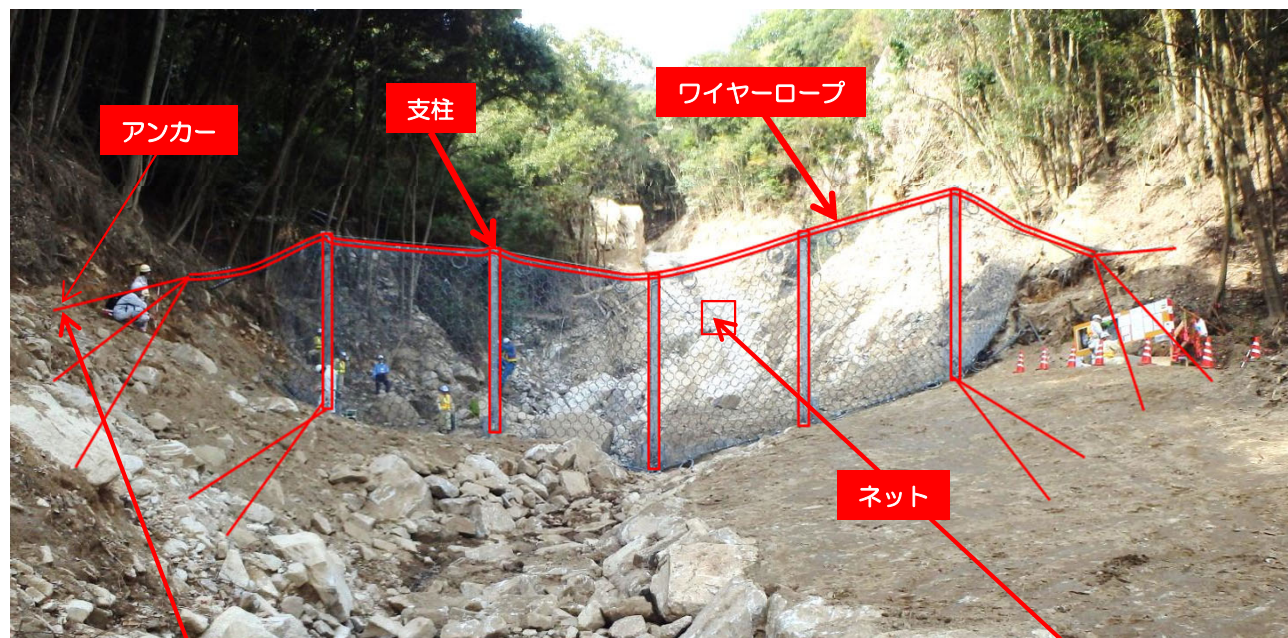
## ワイヤーネット (設置事例)

地中の岩盤にアンカーで固定します

ワイヤーネットは、リング状の鋼材をつなぎ合わせたネットを渓流に設置し、今後の本格的な対策を安全に実施するため、応急的な対応として土石流を捕捉するものです。

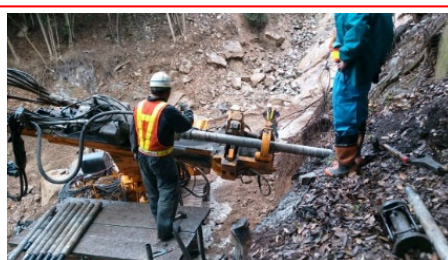
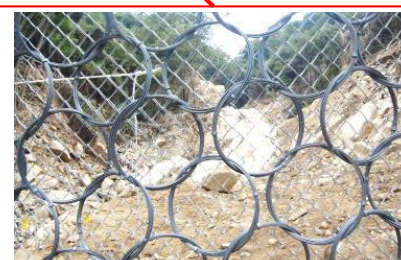
丈夫な金属で大きな岩も捉えます

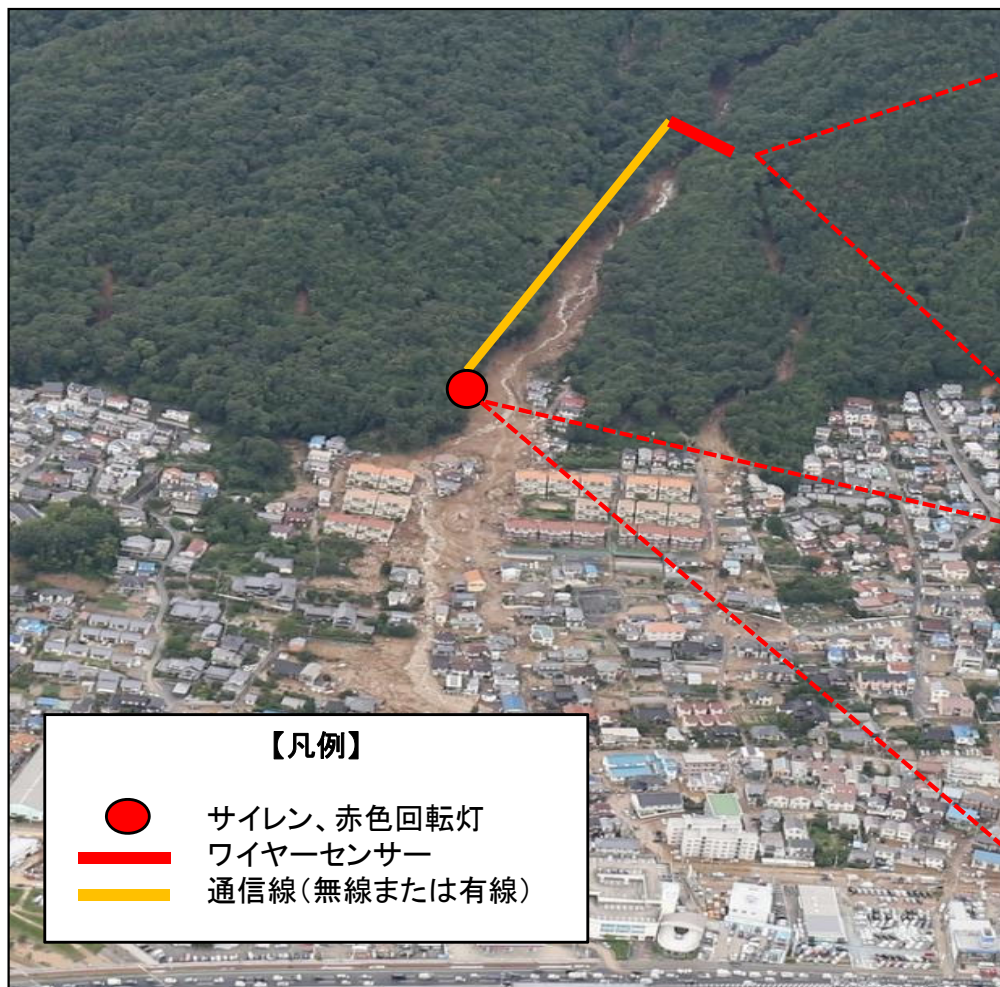
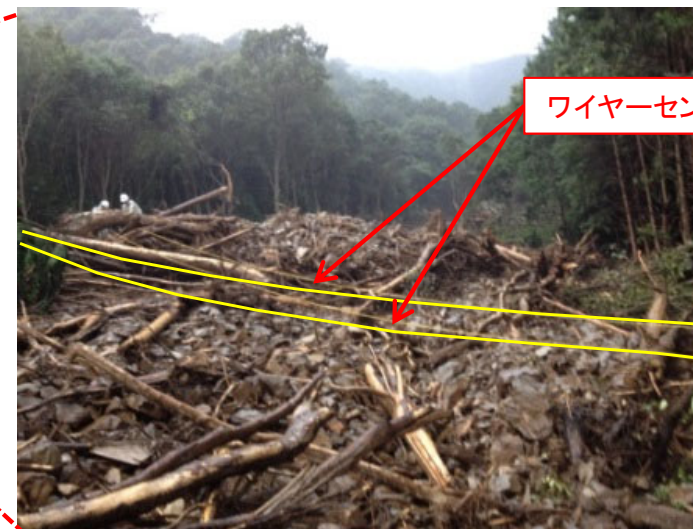
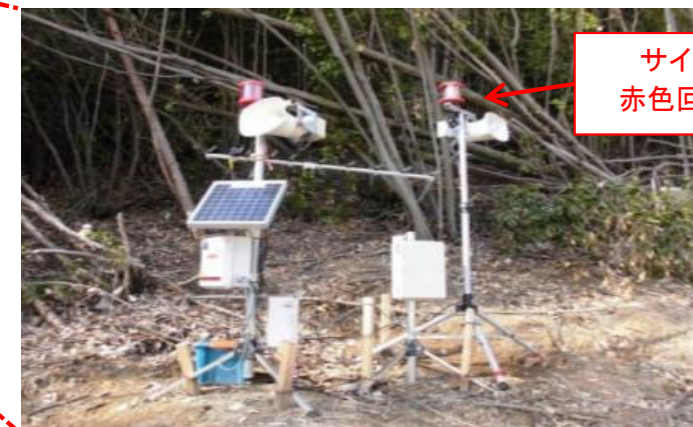
## ワイヤーセンサー (設置事例)

ワイヤーセンサーは、土石流が発生すると、上流に設置したワイヤーセンサーが切れ、下流に設置した赤色回転灯が回るとともに警報サイレンが鳴り、土石流の発生を知らせるものです。
