第2回 景観専門委員会の報告

平成18年2月21日

景観特性区分 <大橋川の現況景観を特性毎に区分>

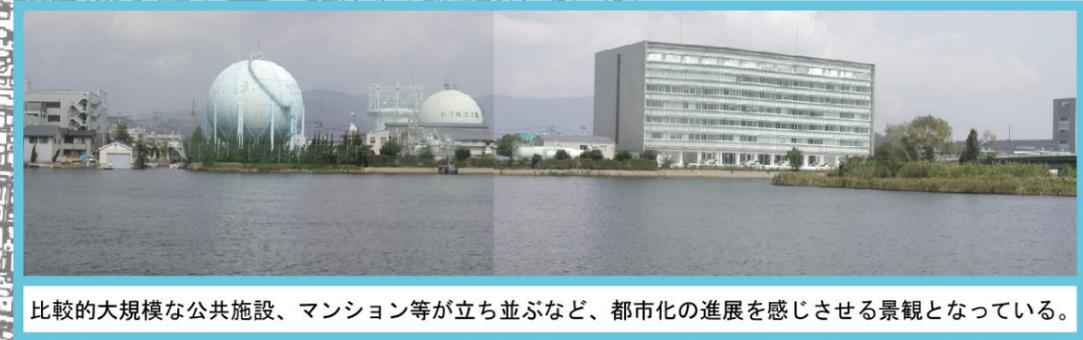
都市化を感じさせる区域①

比較的大規模な公共施設、マンション等が立ち並ぶなど、都市化の進展を感じさせる景観となっている。

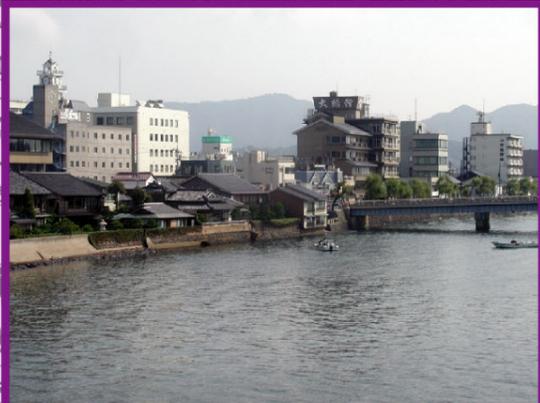
歴史・伝統を感じさせる区域①

大橋や老舗旅館が位置するとともに、それを引き立てるヤナギ並木が続くなど「国際文化観光都市 松江」の歴史・伝統を感じさせる景観となっている。

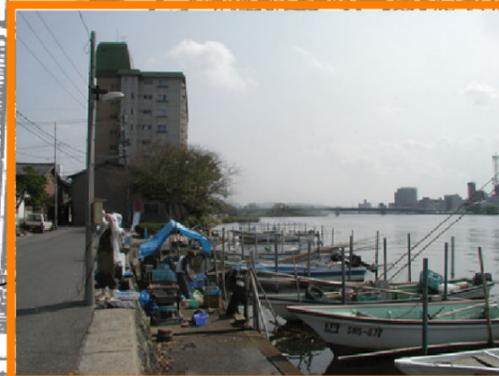
生活の佇まいを感じさせる区域①

古くからの商業施設や民家が集まり、また、水辺ではシジミの選別が行われるなど、市民の生活の佇まいを感じさせる景観となっている。

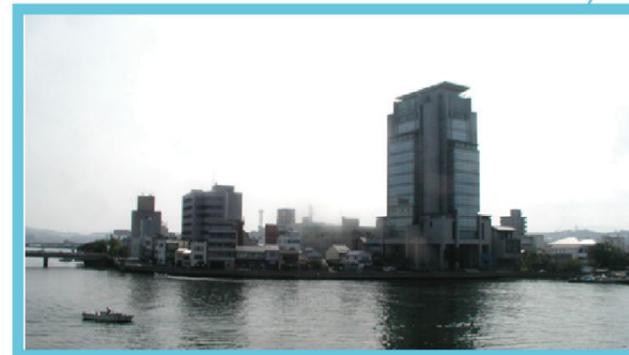
都市化を感じさせる区域②

山陰合同銀行本店ビルに代表されるように、いくつかのビルが立ち並ぶなど都市化の進展を感じさせる景観となっている。

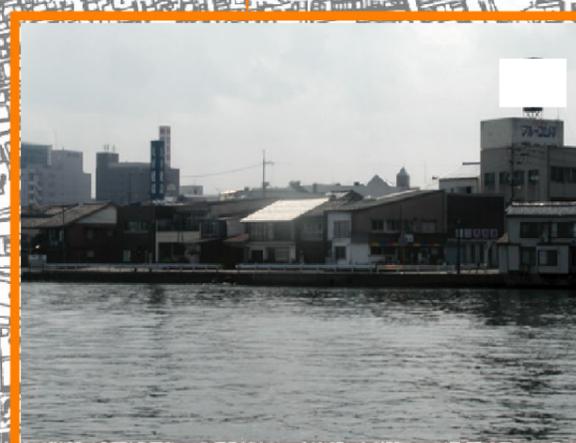
生活の佇まいを感じさせる区域②

道路をはさんだ川沿いに昔ながらの民家や商業施設が立ち並び、また、市民が散策に利用する水辺の公園も位置するなど、市民の生活の佇まいを感じさせる景観となっている。

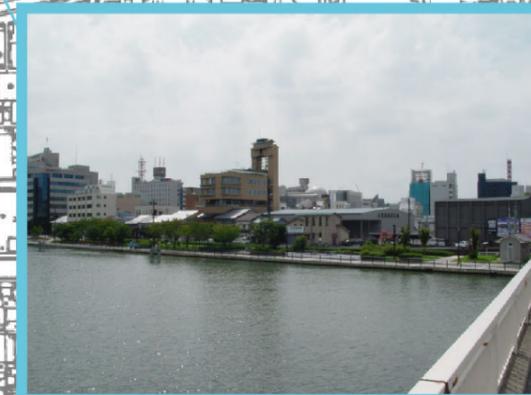
都市化を感じさせる区域③

高層、低層の商業ビルが混在するなど都市化の進展を感じさせる景観となっている。

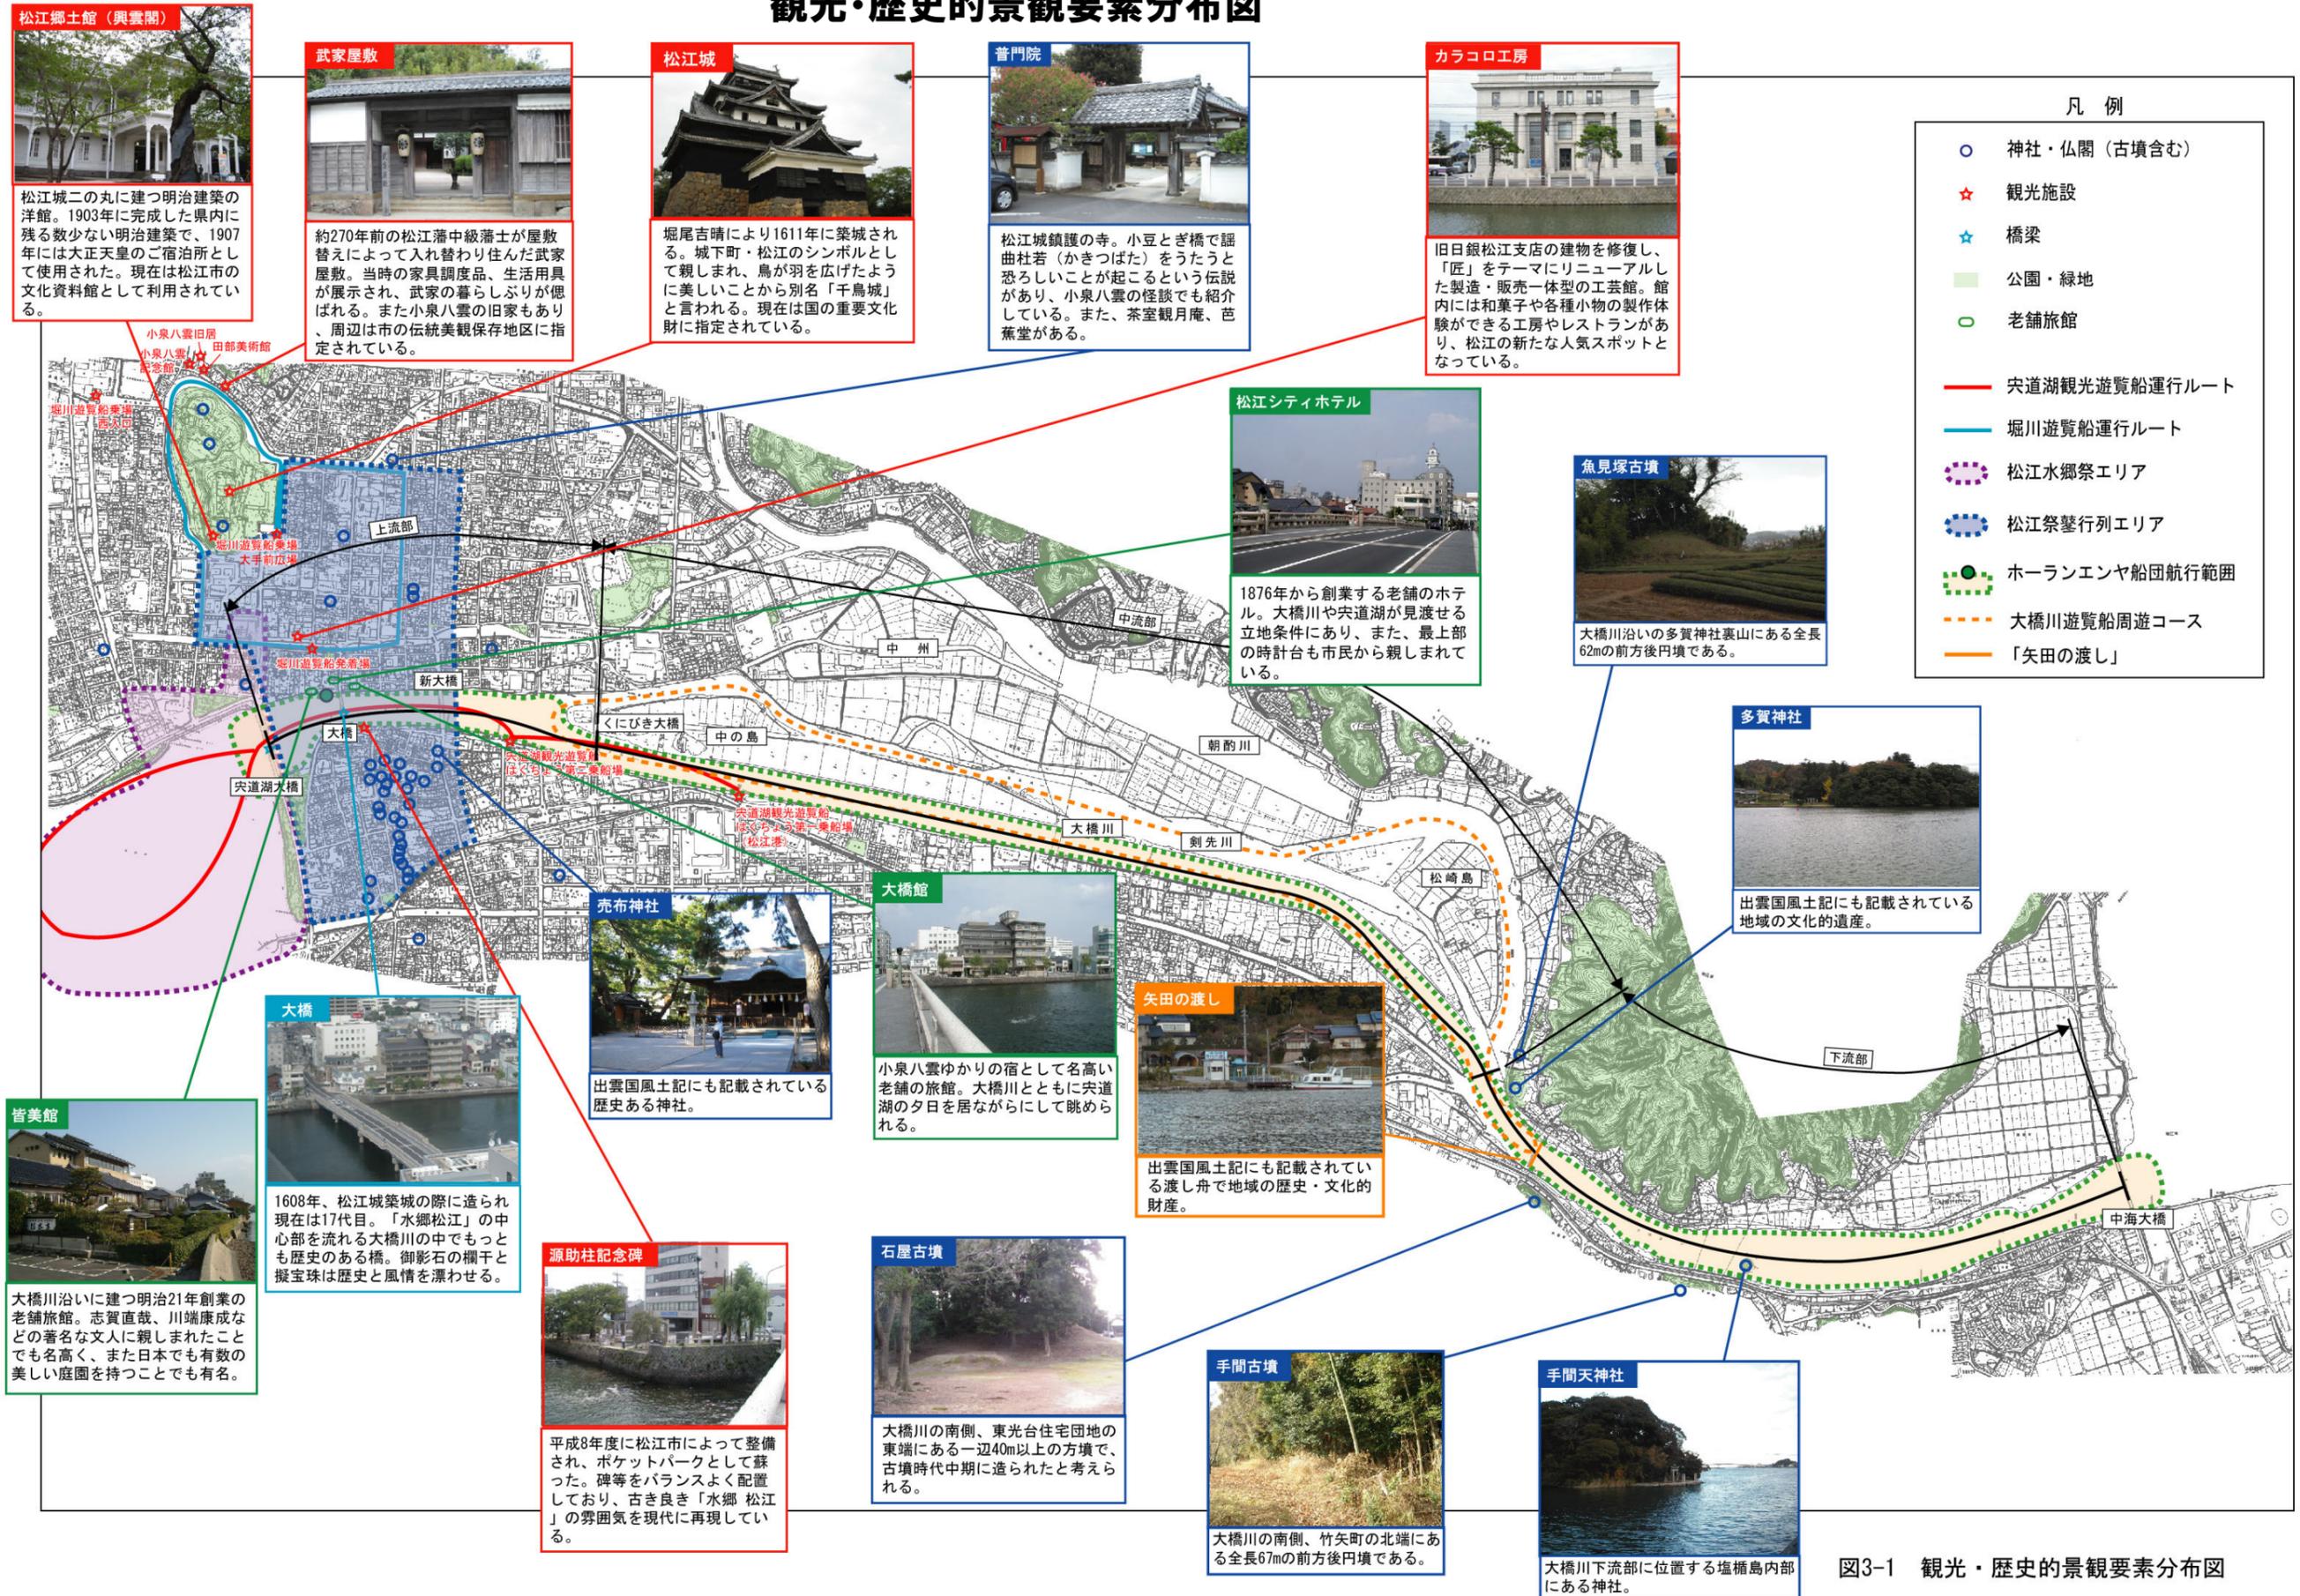
図3-1 観光・歴史的景観要素分布図

観光・歴史的景観要素分布図

- ◆観光・歴史的景観要素
 - ◆生活・文化的景観要素
 - ◆自然面からみた沿川現況
- 現況把握調査の結果とともに、大橋川の景観要素を観光・歴史、生活・文化、自然の各観点から抽出・整理

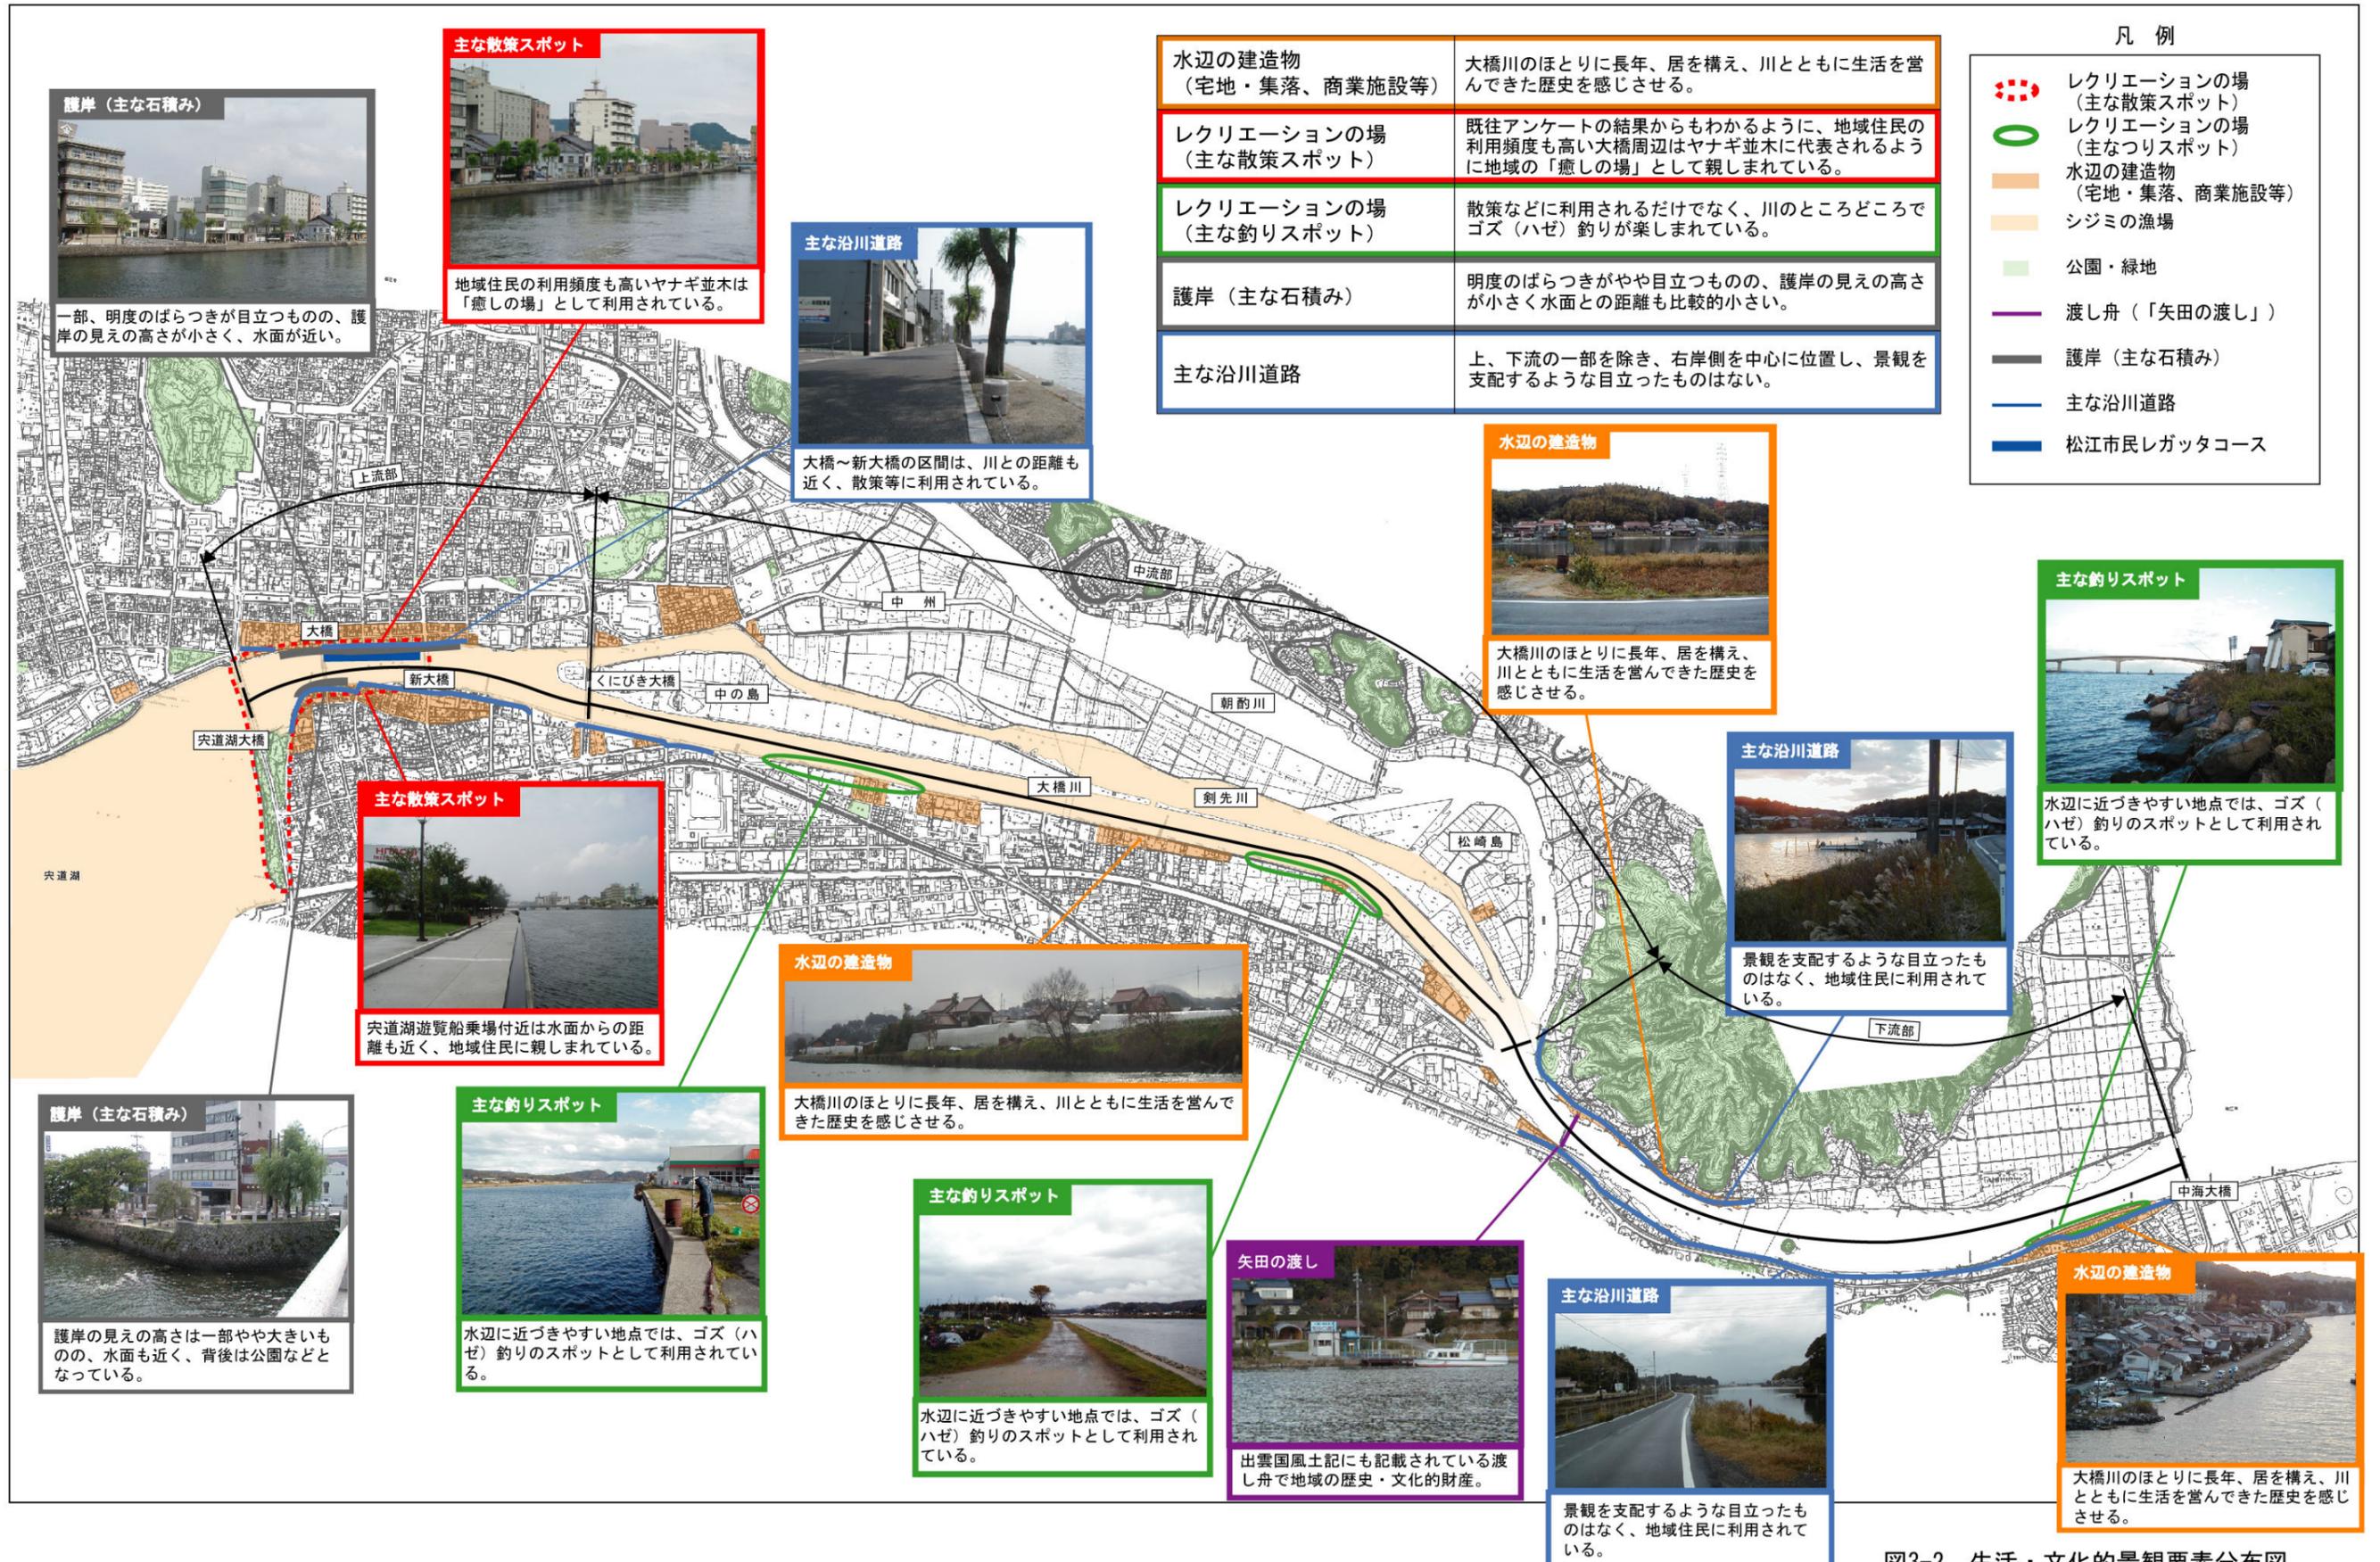
図3-2 生活・文化的景観要素分布図

生活・文化的景観要素分布図

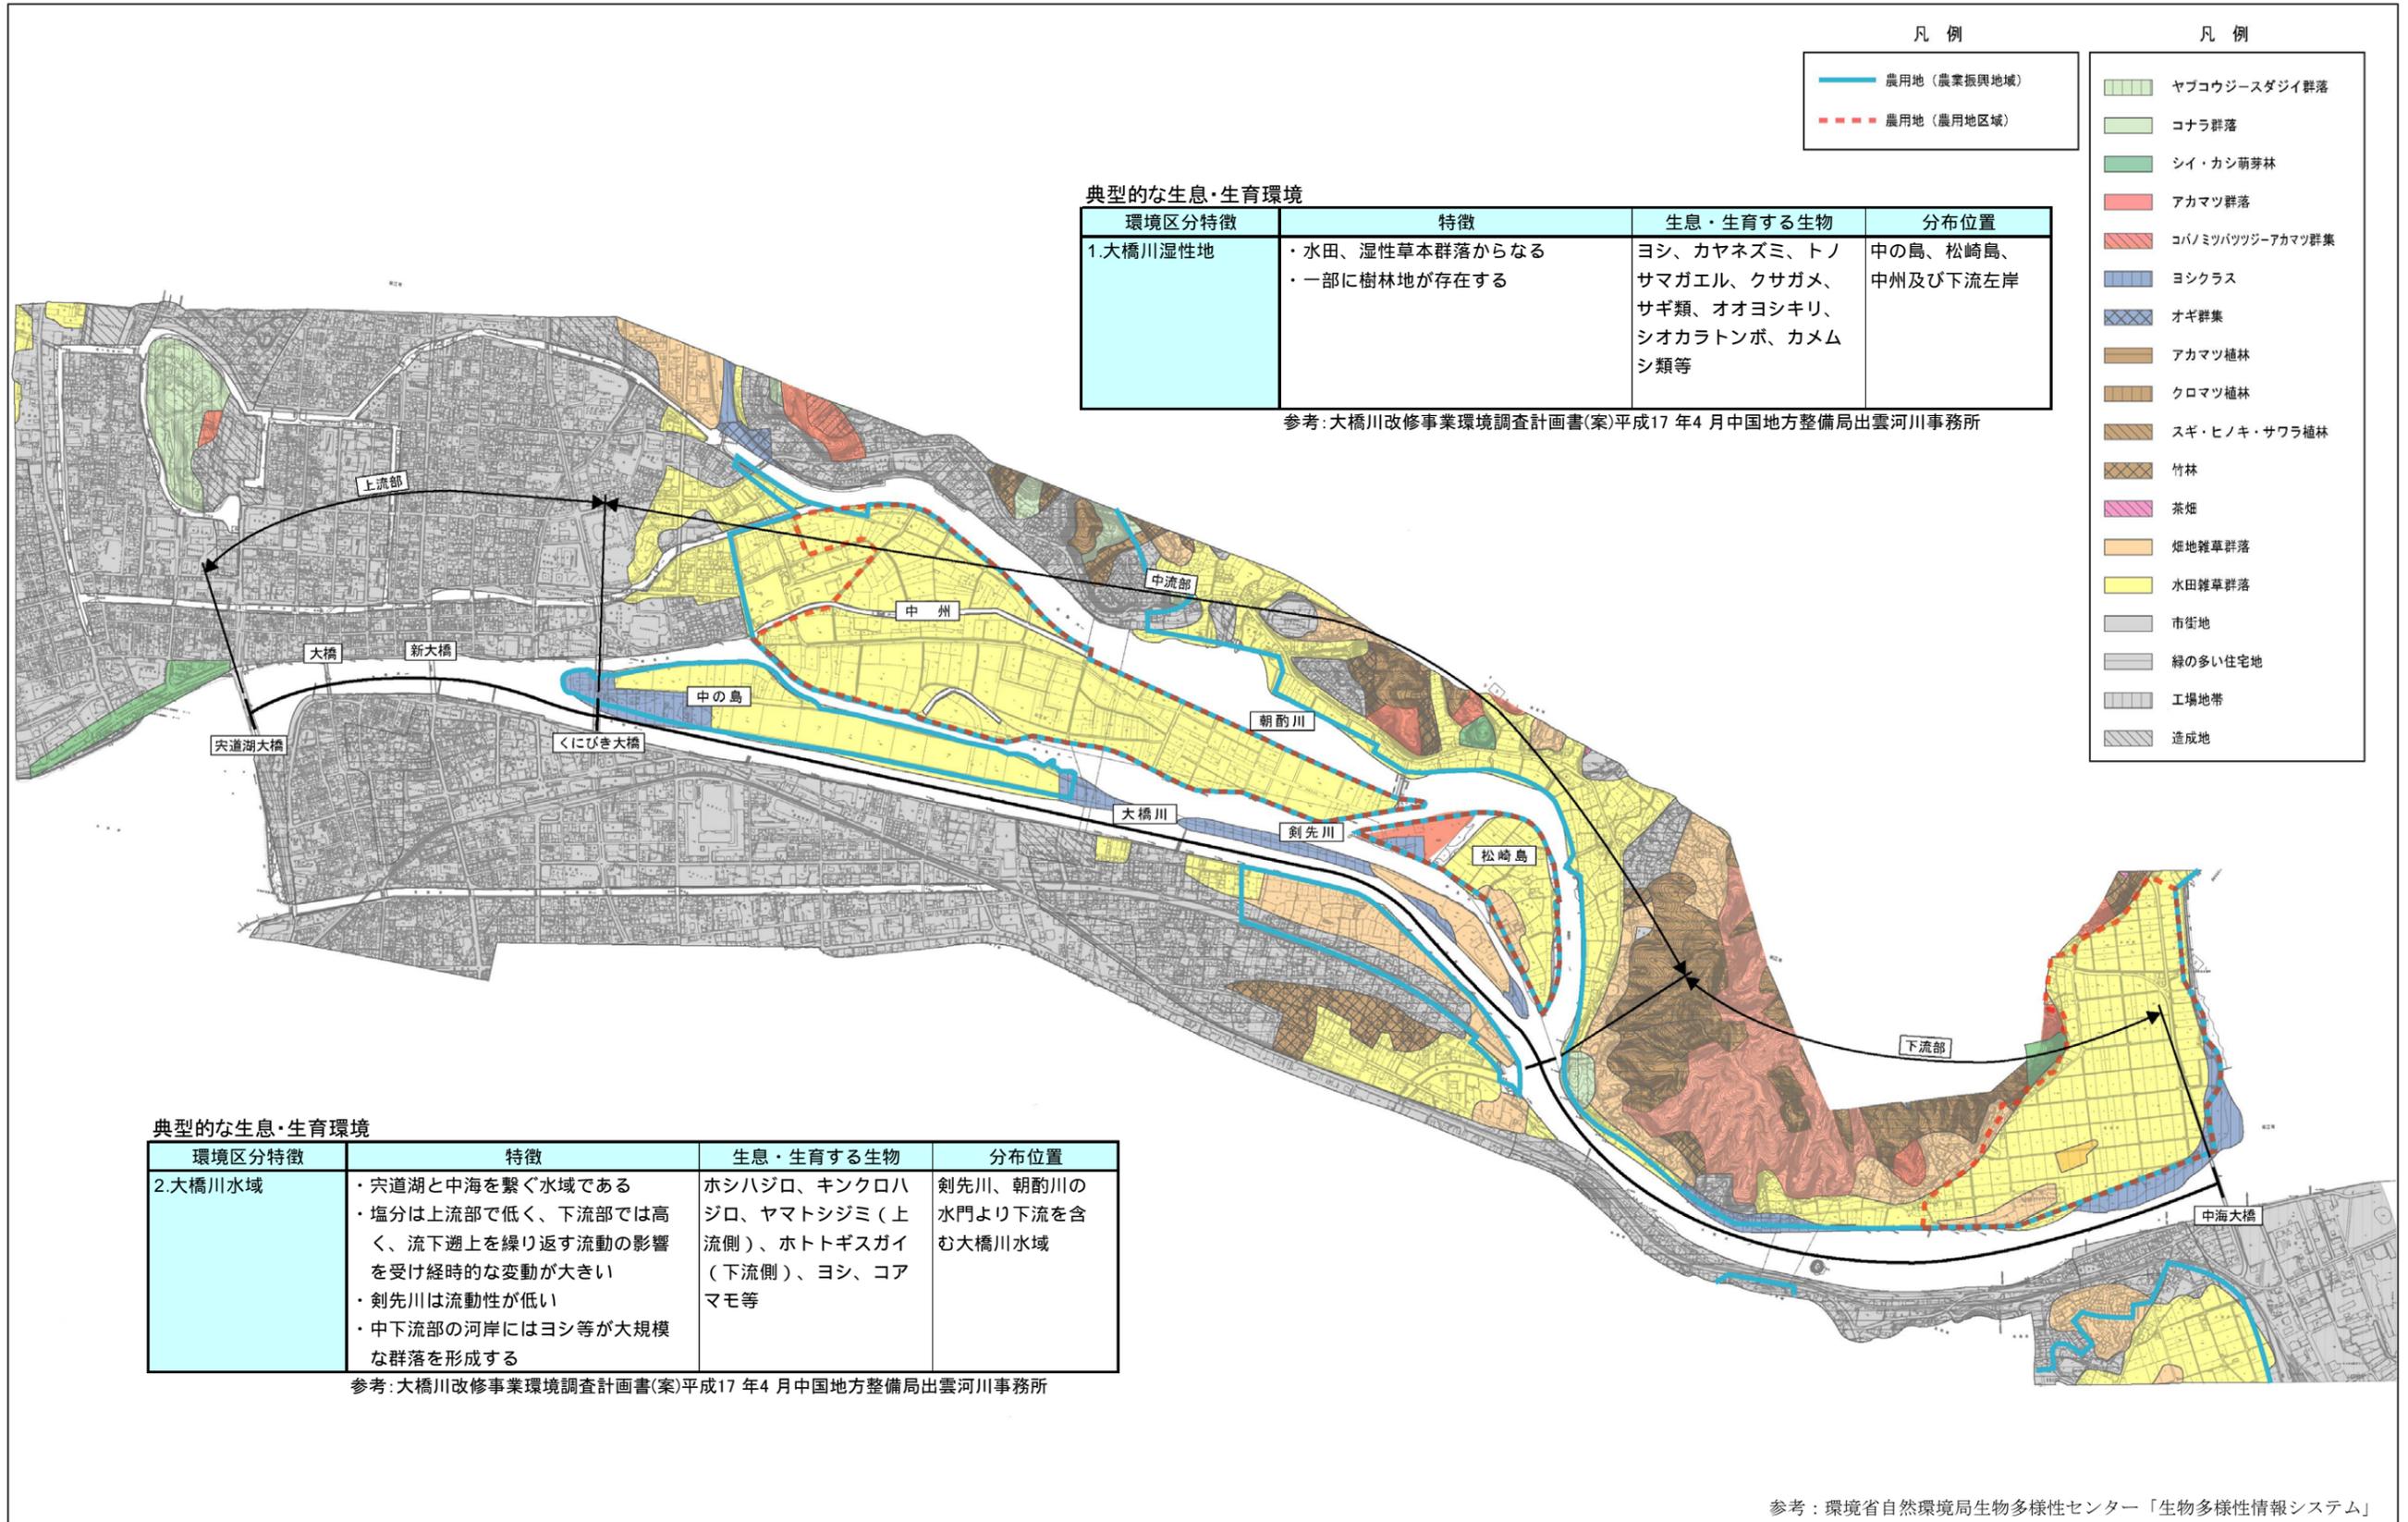
図3-3 自然面からみた沿川現況図

自然面からみた沿川状況図

参考: 環境省自然環境局生物多様性センター「生物多様性情報システム」
