平成22年度 浅場・覆砂工事実施箇所
平成23年度 浅場・覆砂工事実施予定箇所

平成23年6月16日
国土交通省 出雲河川事務所

平成22年度 宍道湖浄化事業工事実施箇所

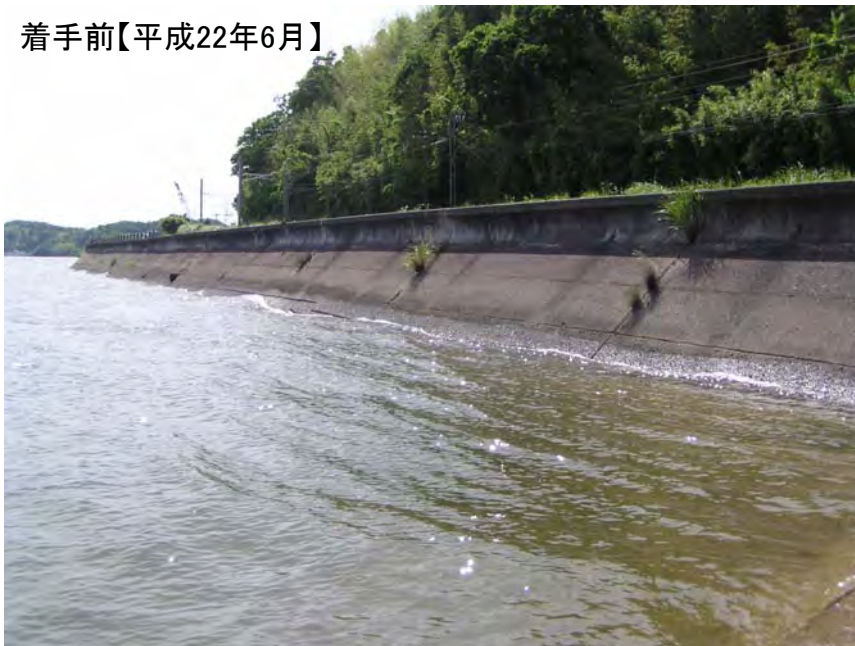
着手前【平成22年6月】

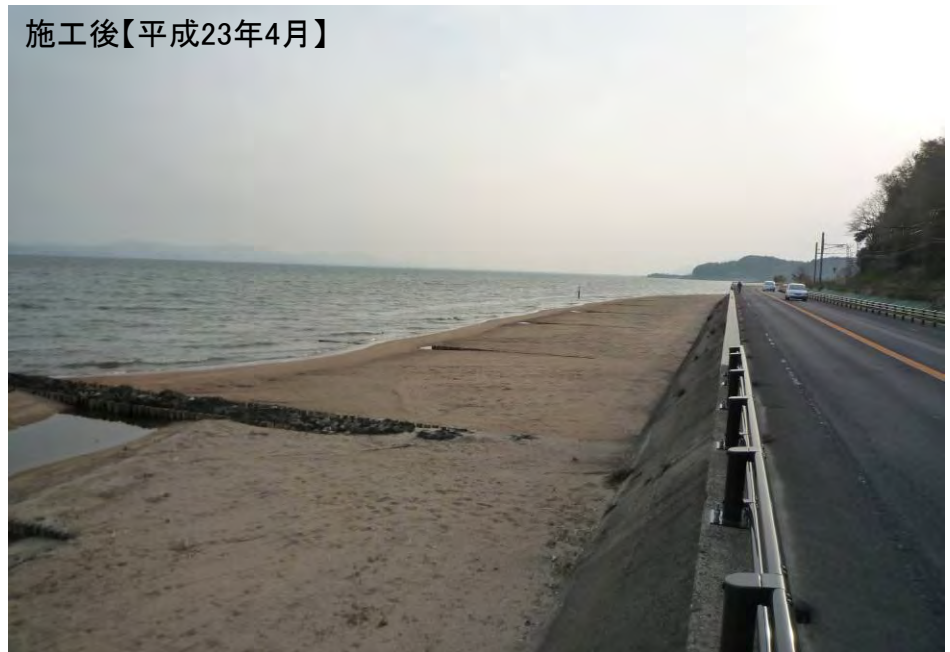
施工後【平成23年4月】

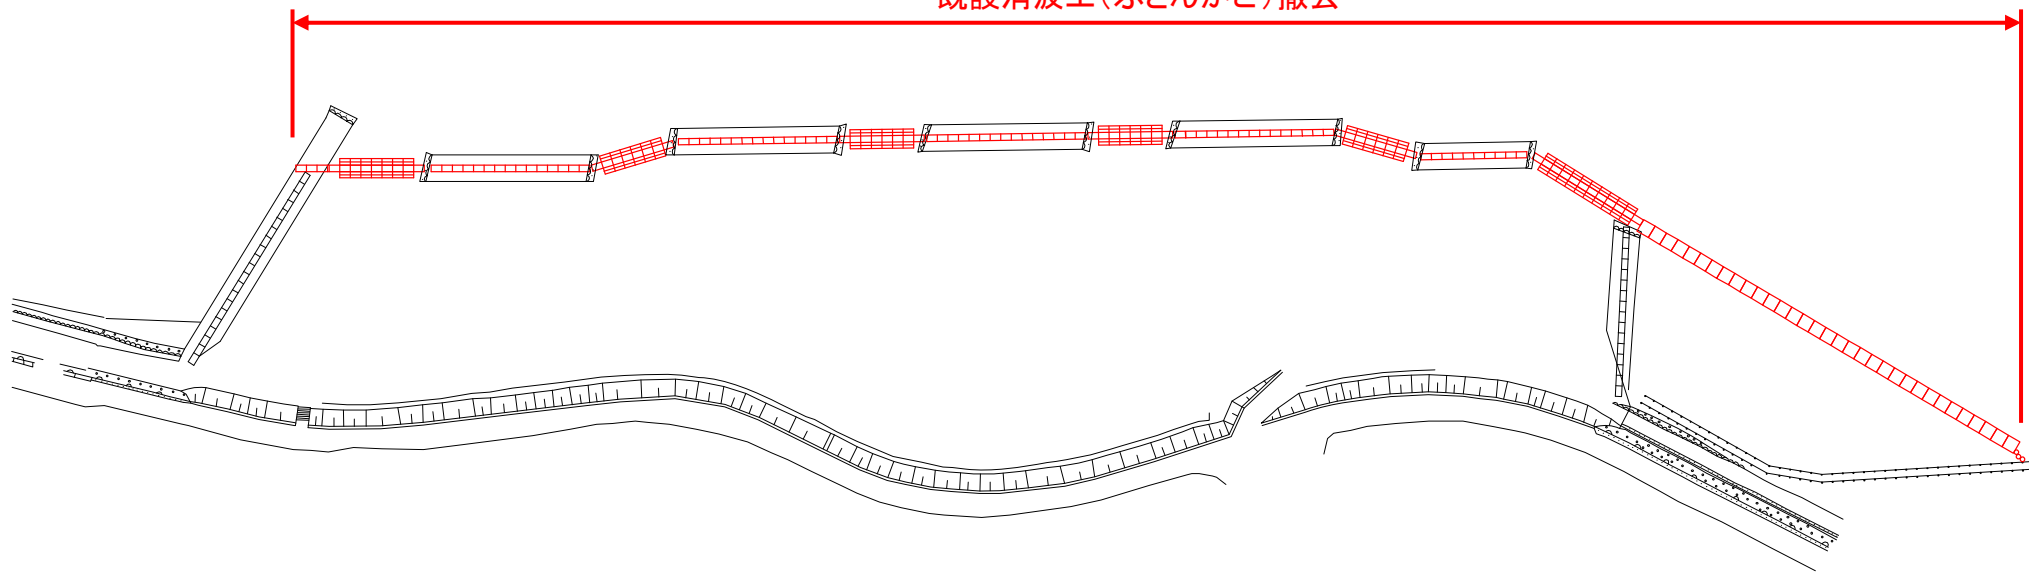
平面図【大井1地区】

既設消波工(ふとんかご)撤去

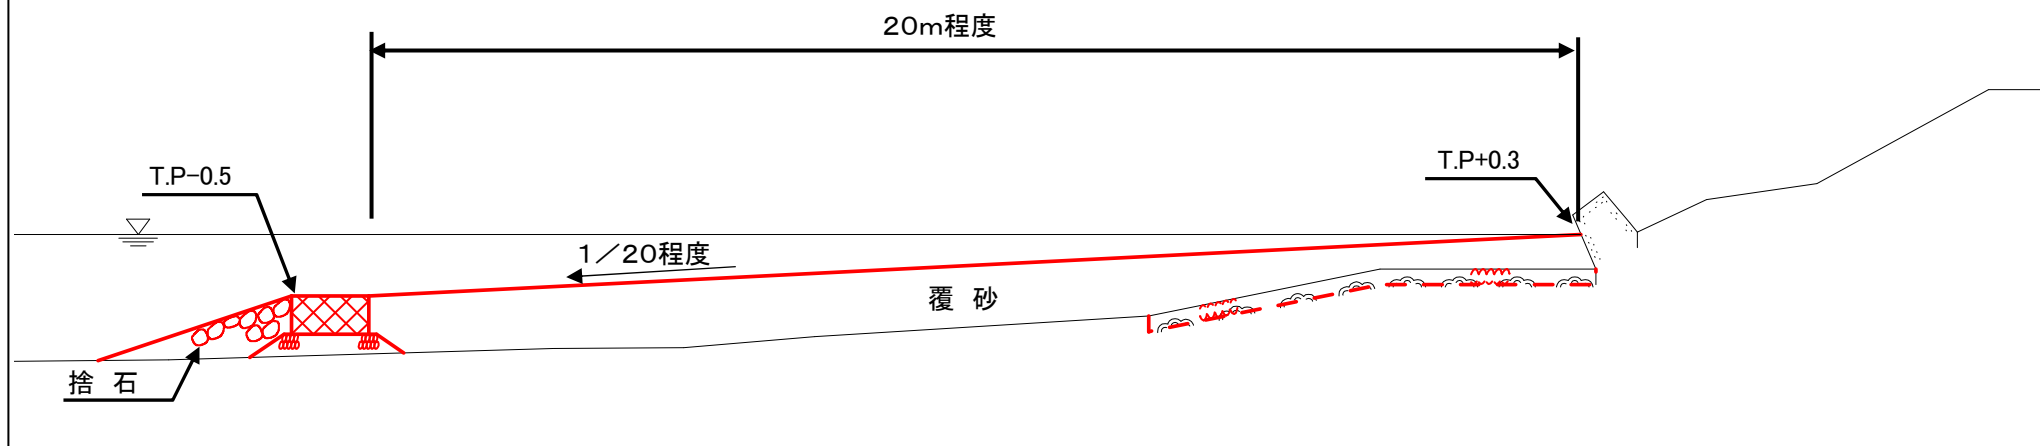
標準横断面図【東来待地区】

平成23年度 整備予定箇所
浅場造成 L=290m

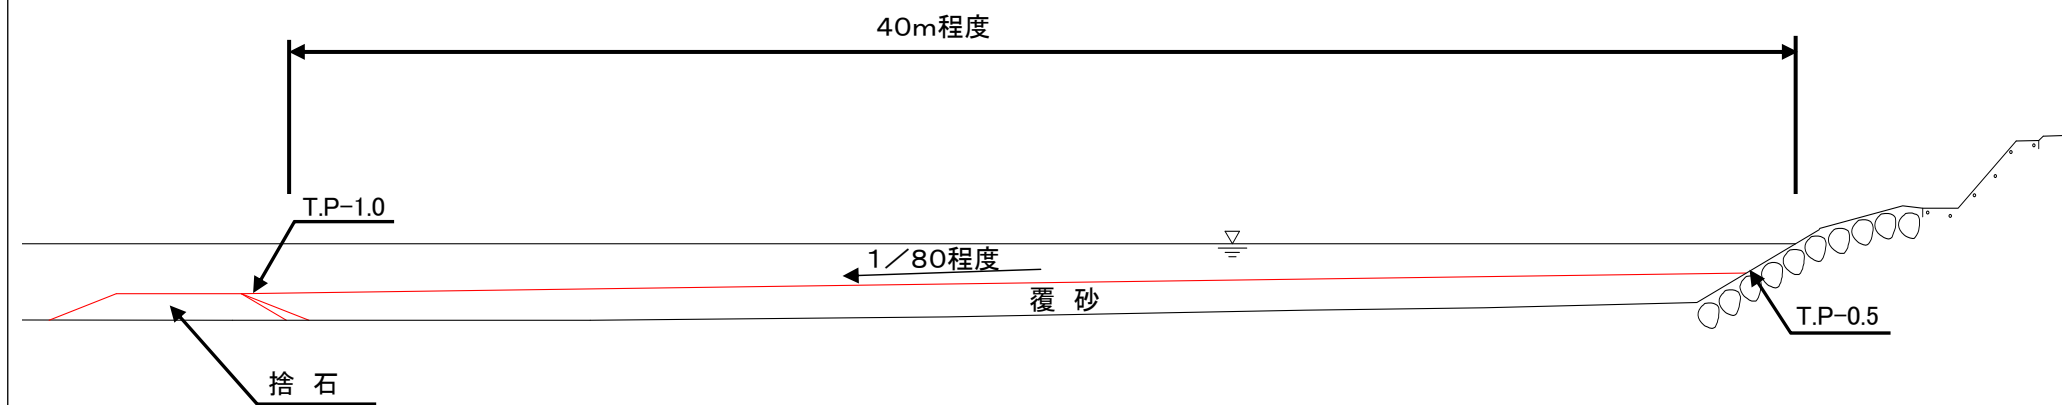
標準横断面図【大崎地区】

平成23年度 整備予定箇所
浅場造成 L=270m

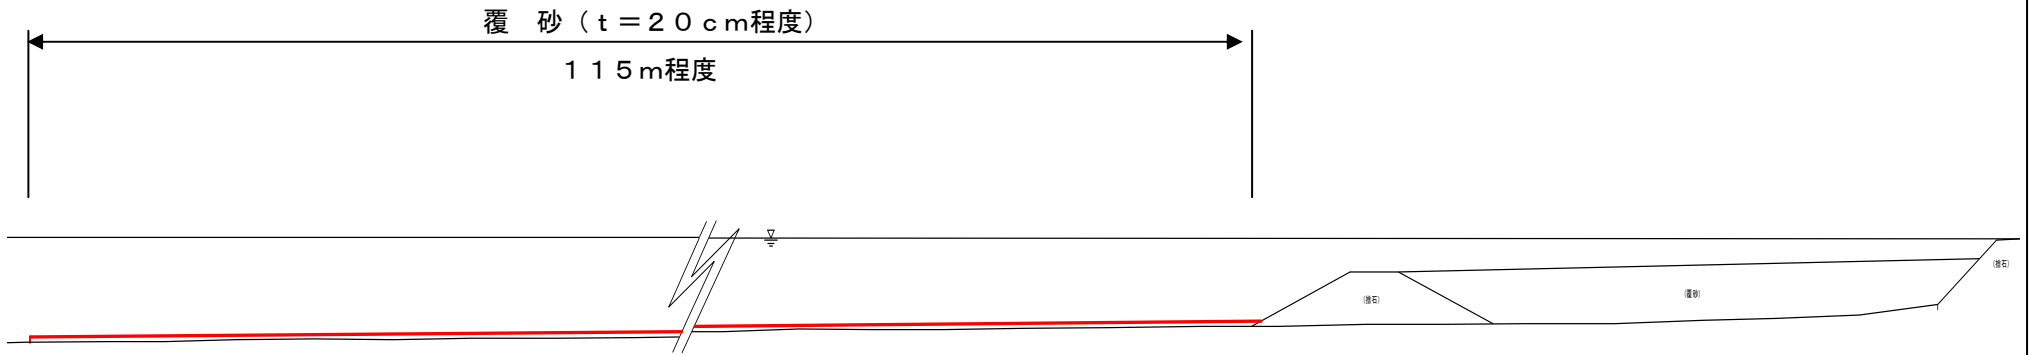
標準横断図【細井地区】

平成23年度 整備予定箇所
覆砂 A=70千m²

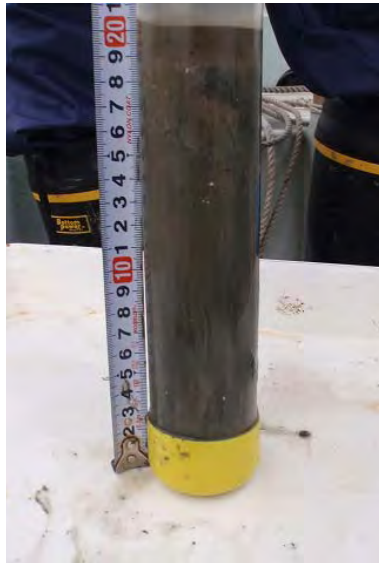
No. 2

覆砂箇所の底質状況

シルト

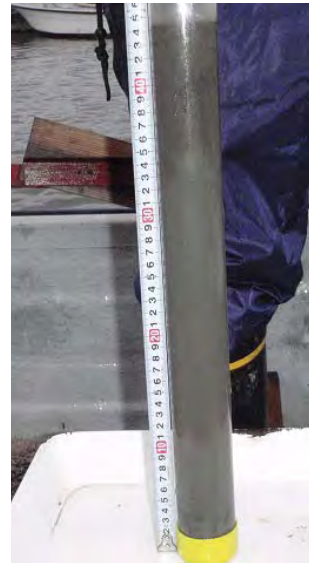
No. 7

シルト

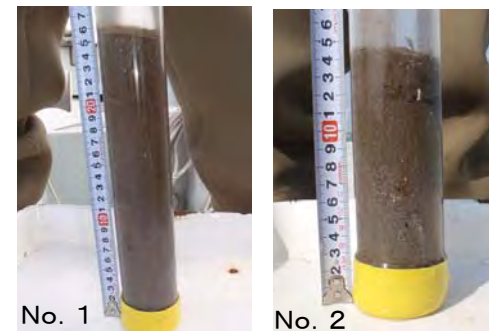
浅場造成箇所の底質状況

No. 1 砂混じりシルト

No. 2 シルト混じり砂

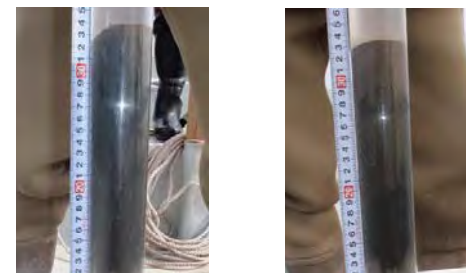
覆砂箇所の底質状況

No. 4 シルト

No. 5 シルト

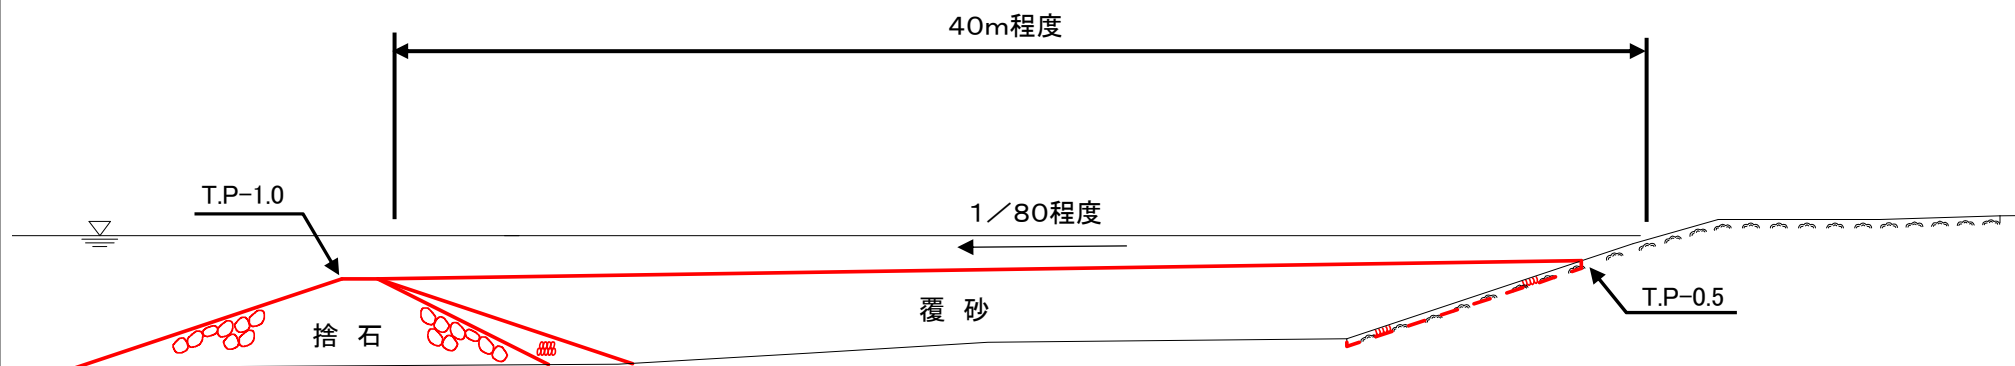
標準横断図【大井2地区】

※現地測量及び詳細設計を実施中
