## 点検結果速報

#### ～斐伊川・神戸川堤防点検結果 変状が360箇所～

## 別紙1

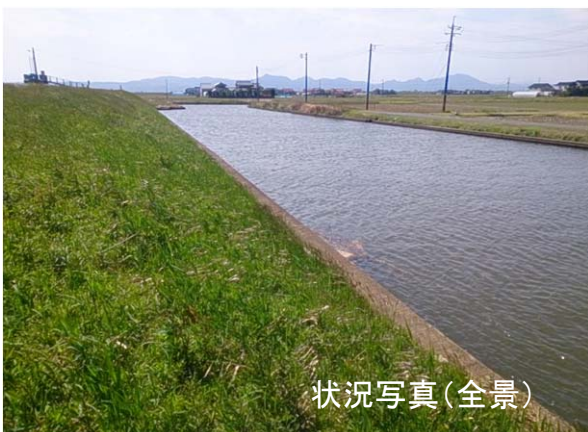
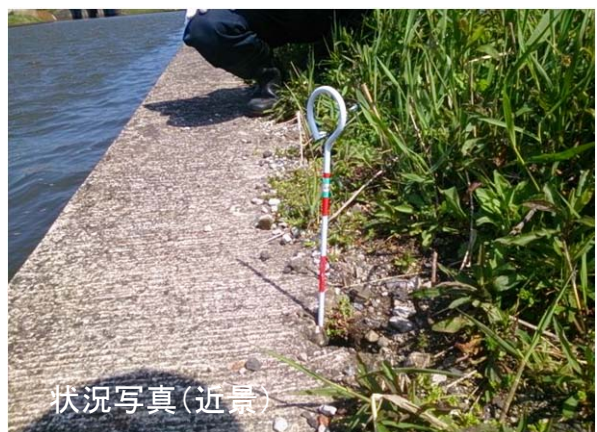
#### (1) 排水路付近の堤脚から吸い出し

場所： 宍道湖 左岸 出雲市灘分町地先

状況： 排水路に接する堤防護岸沿いの一連区間で土砂の吸い出しが確認された。  
日常的な水位上昇等による影響だと考えられる。

対応： 吸い出しを受けにくい砕石等を詰めることで対応。

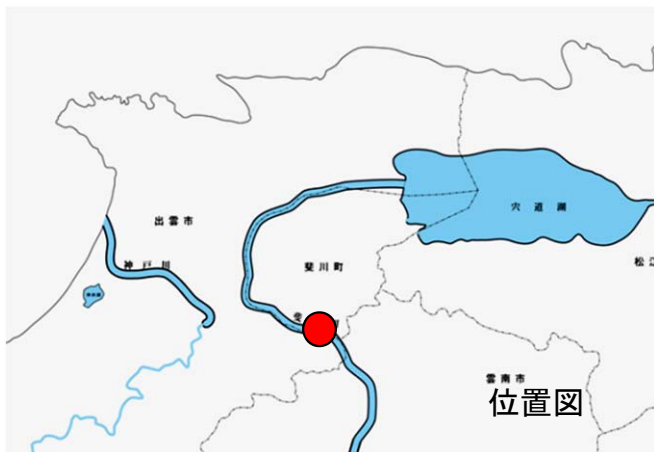
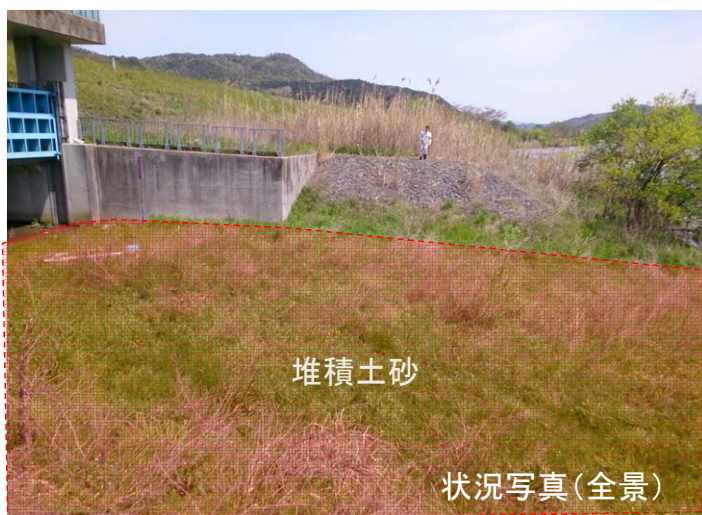
## 別紙2

#### (2) 排水門前に土砂が堆積

場所： 斐伊川 右岸 出雲市斐川町阿宮地先

状況： 下阿宮排水門の前に流れにより寄せられた土砂が堆積。  
排水の支障になる可能性がある。

対応： 堆積土砂を速やかに撤去する。

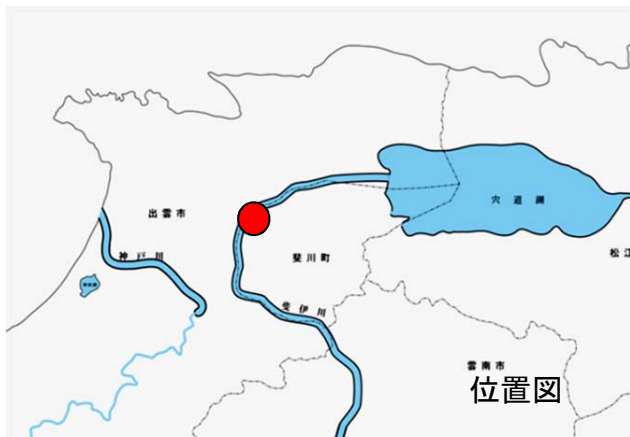
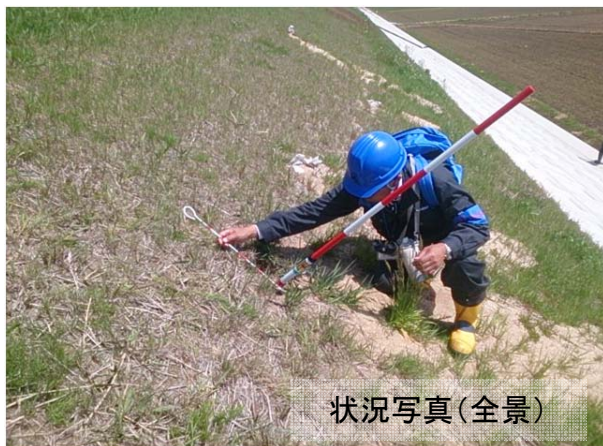
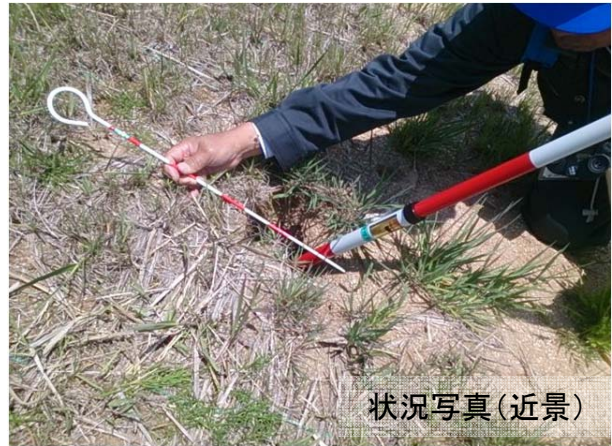
## 別紙3

#### (3) 堤防に動物による穴

場所： 斐伊川 右岸 出雲市斐川町今在家地先

状況： 堤防法面に動物による穴を発見した。  
昨年の秋にも同様の穴を発見、修繕した箇所。  
(昨年と比べると軽微)

対応： 土のう等で穴を塞ぐことで対応。  
動物による穴の被害が継続している箇所であるため、  
重点的な監視等の予防策を講じる。
