令和2年7月豪雨による河川の状況等を とりまとめました。

～中国地方整備局管内の出水概況【第1報】～

令和2年7月洪水による中国地方整備局管内の出水概況 【第1報】令和2年7月17日(金)

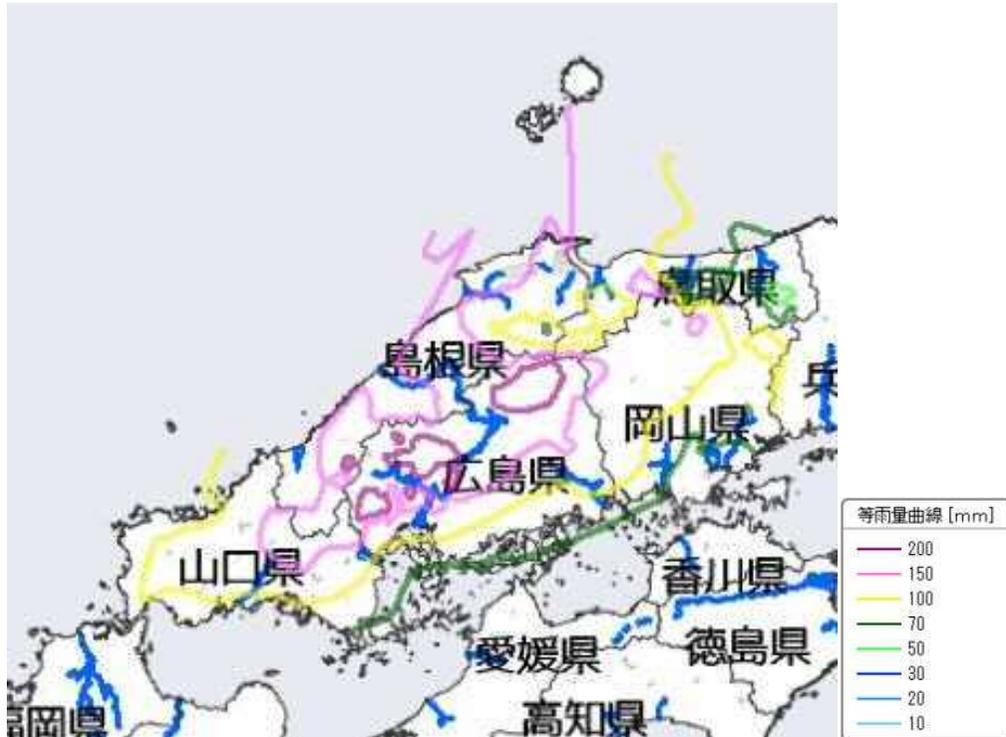
■等雨量線図

■日本海西部の低気圧からのびる前線が、13日から14日にかけて中国地方を通過しました。暖かく湿った空気が流れ込んだため、広い範囲で150～200ミリの大雨となりました。

※降り始めからの総雨量
(7/12 15:00～7/14 11:00)

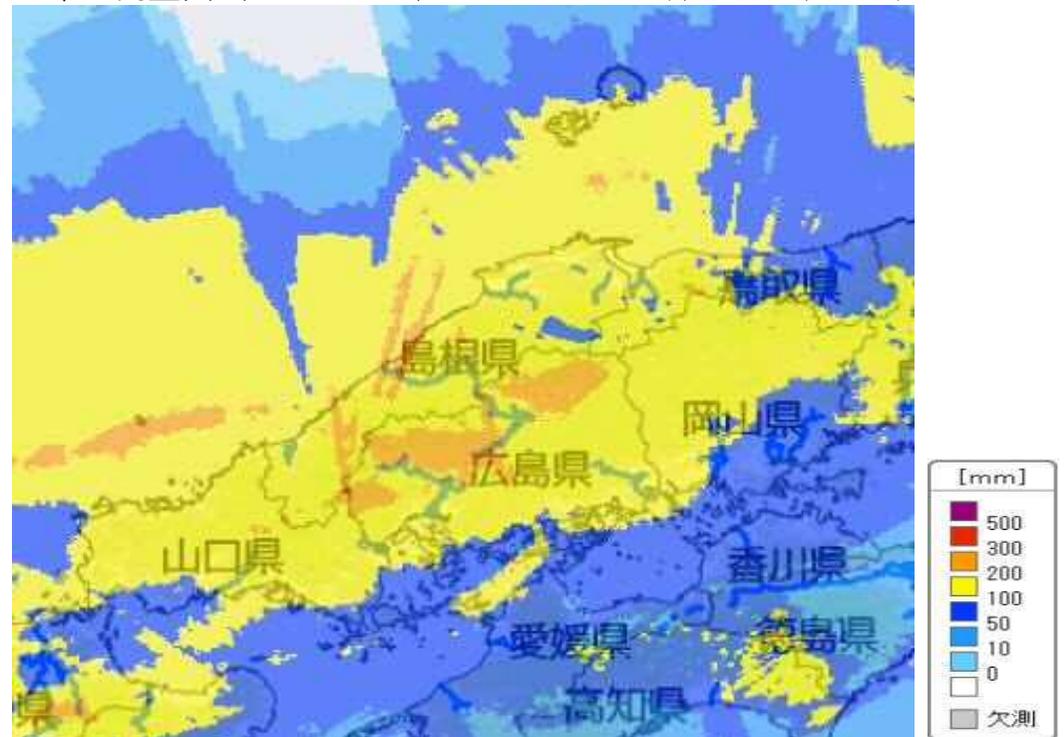
■累加雨量図 (Cバンドレーダ)

※降り始めからの総雨量
(7/12 15:00～7/14 11:00)

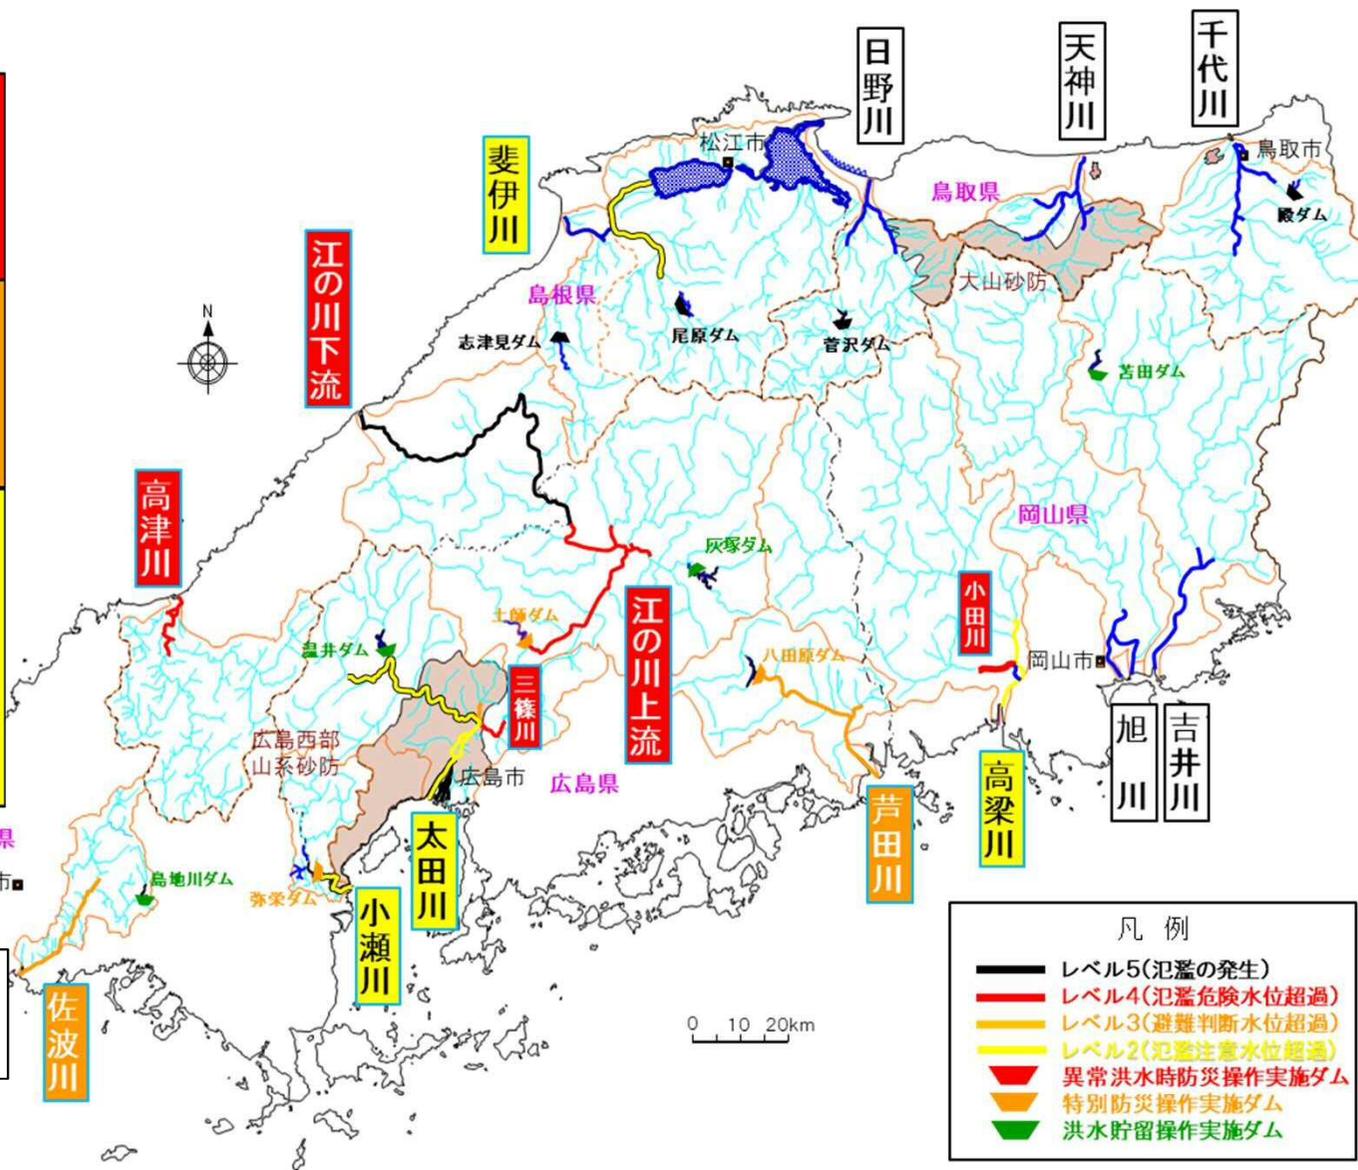
■ 河川出水状況（国管理区間）

■ 今回の出水では、国管理河川4水系4河川11観測所で「氾濫危険水位」を超過、4水系5河川5観測所で「避難判断水位」を超過、7水系7河川12観測所で氾濫注意水位」を超過しました。

氾濫危険水位超過 4水系4河川 11観測所	江の川水系 江の川（川本、谷住郷、川平、都賀、大津、吉田、栗屋、尾関山） 高津川水系 高津川（高角） 太田川水系 三篠川（中深川） 高梁川水系 小田川（矢掛）
避難判断水位超過 4水系5河川 5観測所	江の川水系 神野瀬川（神野瀬川） 馬洗川（南畑敷） 芦田川水系 芦田川（矢野原） 太田川水系 根谷川（新川橋） 佐波川水系 佐波川（漆尾）
氾濫注意水位超過 7水系7河川 12観測所	斐伊川水系 斐伊川（灘分） 高津川水系 高津川（神田） 江の川水系 西城川（三次） 高梁川水系 高梁川（白羽、酒津） 芦田川水系 芦田川（山手） 太田川水系 太田川（土居、加計、飯室、祇園大橋、矢口第一） 小瀬川水系 小瀬川（小川津）

★ 江の川水系江の川沿川の被害状況（島根県江津市・川本町・美郷町）
浸水面積※1：約223ha
浸水戸数※1：143戸

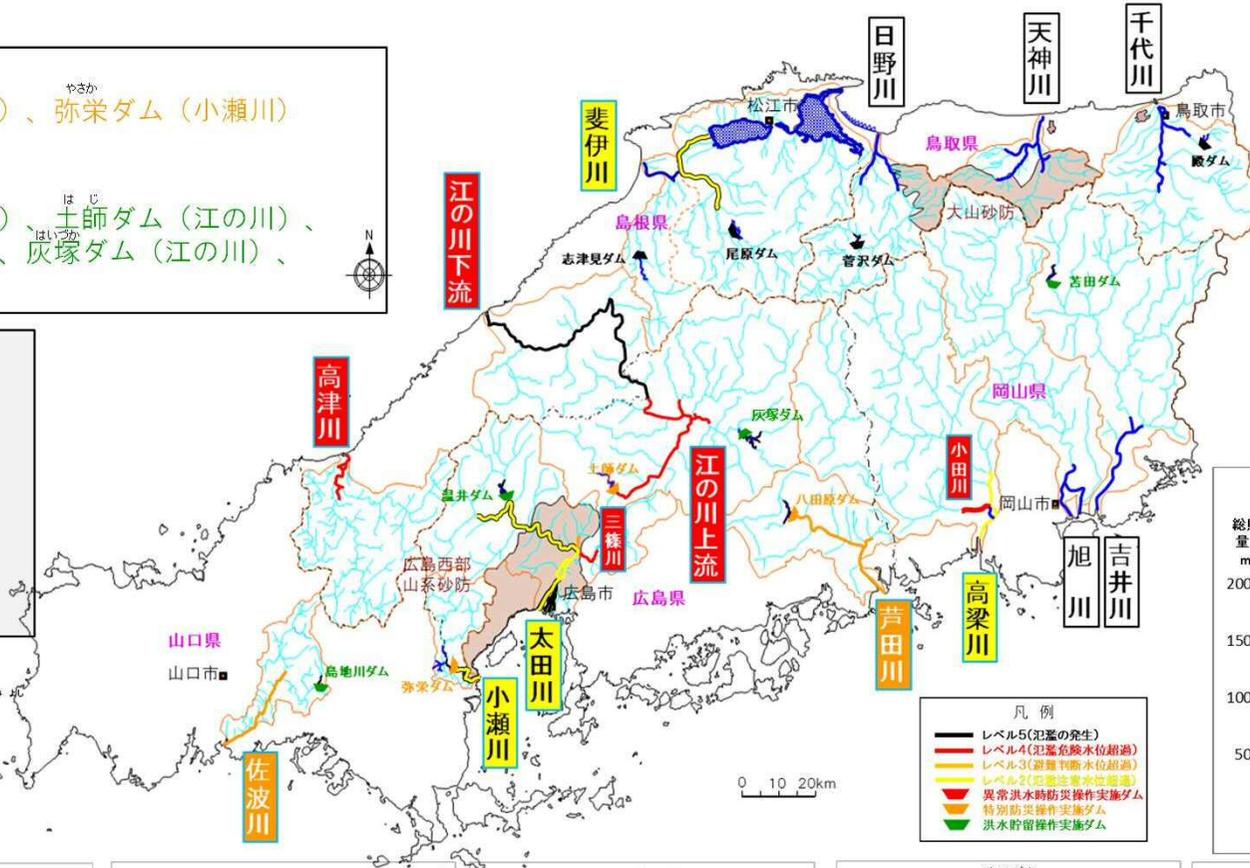
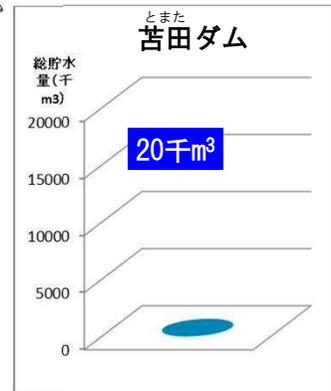
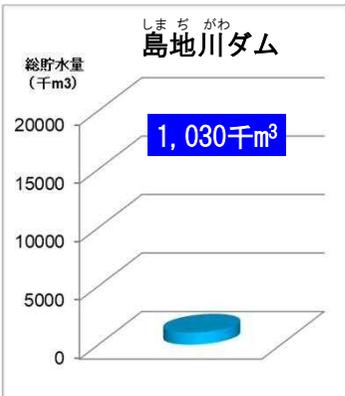
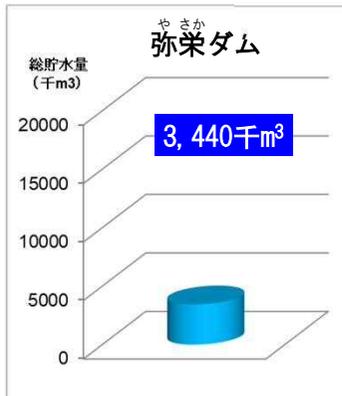
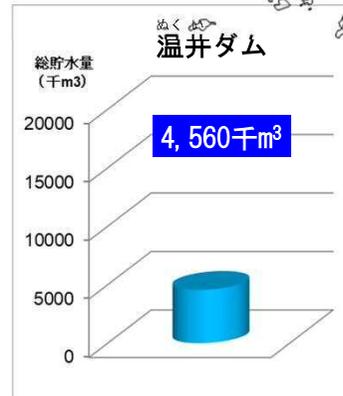
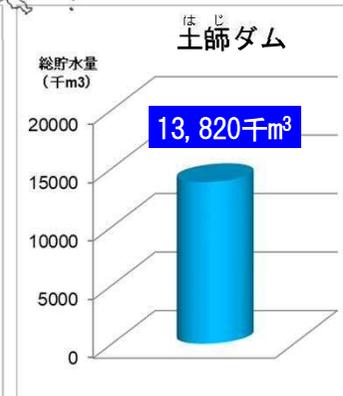
■洪水調節状況（国管理ダム）

■7月13日(月)から14日(火)までに、洪水調節を行った管内の直轄管理の7ダムで、約4千万 m^3 の洪水を貯留しました。

- 中国地整管内の直轄管理ダムにおいて、7ダムが洪水調節を実施。
- 7ダムで、約4千万 m^3 の洪水を貯留。
- そのうち、3ダムで予測雨量、ダムの空容量を勘案しながらダムの機能を可能な限り有効活用する特別防災操作※を実施。

※『特別防災操作』とは、ダム下流の更なる被害軽減を行うため、ダム下流河川の水位等の状況に応じて、今後の予測雨量、ダムの残りの貯水容量等を勘案しながらダムの貯水容量を可能な限り有効活用し、放流量を通常よりも減じる操作。

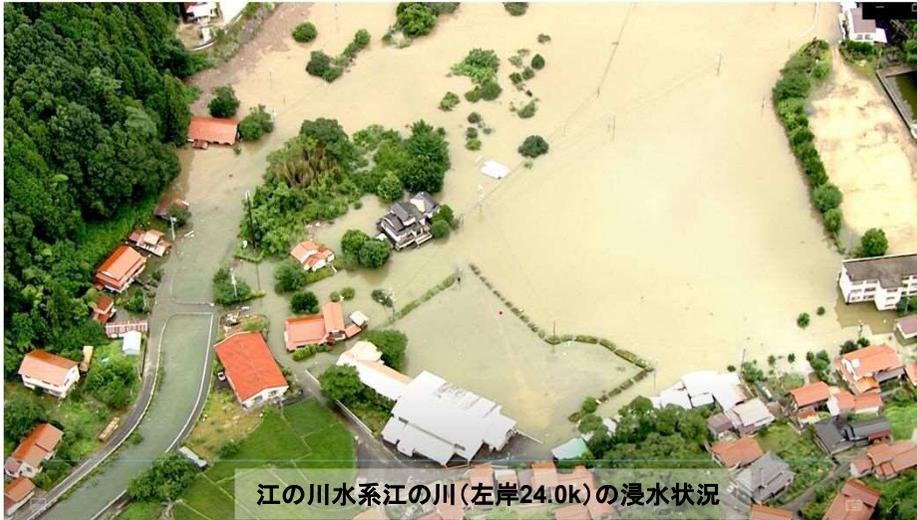
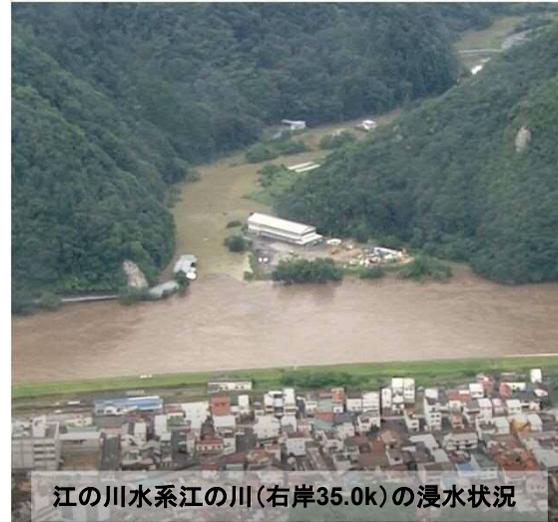
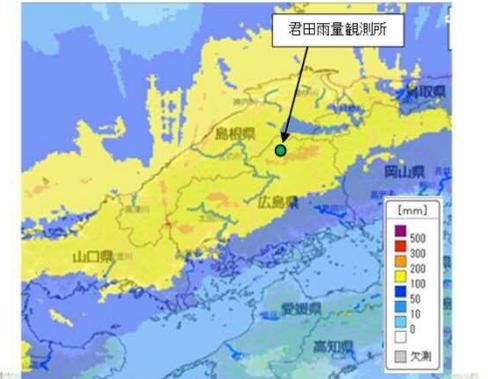
- 広島県三次市君田雨量観測所で14日4時50分までの24時間で193.5mm を記録する等の大雨となりました。
- 国土交通省防災ヘリによる7月14日15時時点の調査等によると、江の川の河口5kから55kにかけて、約223ha、143戸（いずれも速報値）の浸水を確認しました。

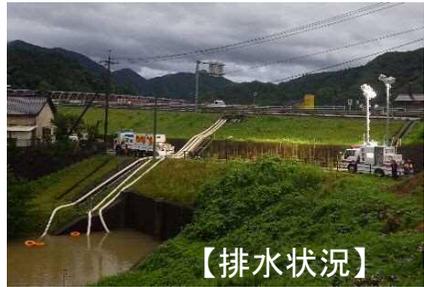
江津市桜江町谷住郷(江の川右岸15k800)

- 管内の広範囲にわたり、内水被害の恐れが生じたため、排水ポンプ車を派遣し、排水作業を実施しました。
- 江の川水系江の川においても、内水被害が発生し、排水ポンプ車10台により10箇所での排水作業を実施しました。
