ヒヤリ・ハット地図、鳥取県版へ拡大!!

これまで、米子市内のヒヤリ・ハット地図を作成し、対策の検証を行ってきました。
今後、ヒヤリ・ハット地図を鳥取県全域に拡大します。

○米子市版のヒヤリ地図の追跡調査結果

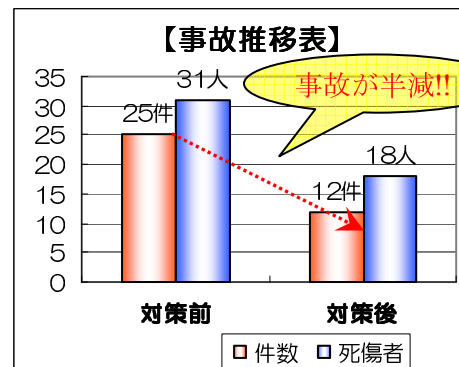
〔対策後1年が経過した4箇所〕

平成17年に作成した米子市版のヒヤリ地図を参考に危険認識・指摘箇所のランキングの高い箇所について、路面表示対策を行って来ました。
その結果、対策箇所の前後1年間の事故データより、交通事故抑制の効果が見られました。
追跡調査の結果から、危険箇所を道路利用者と共有し対策を実施する事も交通安全対策の一つの手法として有効である事が見えて来ました。

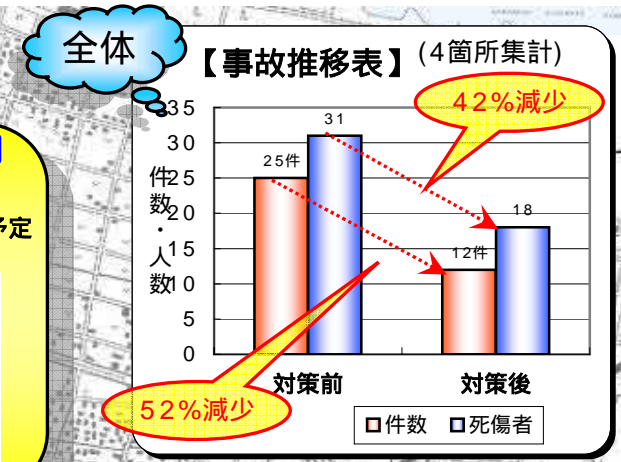
〔H17年作成 米子市版〕

ヒヤリ体験・危険認識 指摘箇所

追跡調査

加茂町2丁目交差点
【H.18対策工実施】 【H.19追加対策工実施】

誘導矢印 注意喚起線
文字表示 指導線
導流帯(ゼブラ)

【交差点内での車線変更車両数の比率】
対策前1年間 H.18対策後 追加対策後
5.1% → 5.3% → 1.4%

西福原1丁目交差点
【H.18対策工実施】

減速路面標示 注意喚起線
文字表示

【事故総数】 ()...死傷者数
対策前1年間 対策後1年間
8件 → 1件
(11人) → (1人)

米川橋付近
【H.18対策工実施】

文字表示 カラー舗装
減速路面標示 注意喚起線

【事故総数】 ()...死傷者数
対策前1年間 対策後1年間
13件 → 8件
(15人) → (13人)

伯耆大山駅入口交差点
【H.19.9月対策工実施】

交差点のコンパクト化 指導線
減速路面標示

【事故総数】 ()...死傷者数
対策前1年間 対策後1年間
1件 → 調査中
(1人)

久米町交差点
【H.18対策工実施】

注意喚起線
減速路面標示

【事故総数】 ()...死傷者数
対策前1年間 対策後1年間
3件 → 3件
(4人) → (4人)

公会堂前交差点
【H.20.2月対策工実施】

注意喚起線

【事故総数】 ()...死傷者数
対策前1年間 対策後1年間
4件 → 調査中
(5人)

中島東入口交差点
【H.18対策工実施】

カラー舗装
減速路面標示

【事故総数】 ()...死傷者数
対策前1年間 対策後1年間
1件 → 0件
(1人) → (0人)
