# 昭和34年 伊勢湾台風(天神川本川流域)

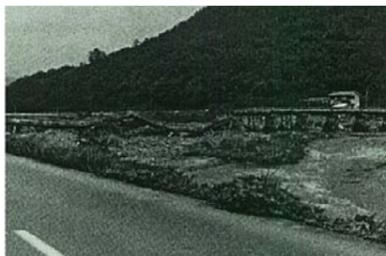
台風で流された横手橋

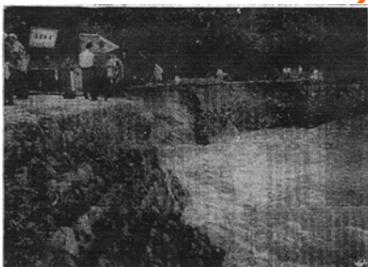
えぐりとられた三朝街道大瀬ぼうき付近県道
