天神川水系河川整備計画の事業進捗の概要

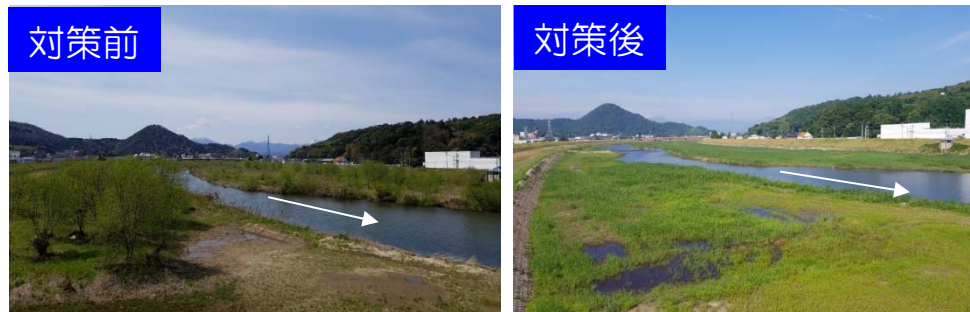
事業の実施例 大雨が降ったときの川の水位を下げるため、樹木を伐採しました。

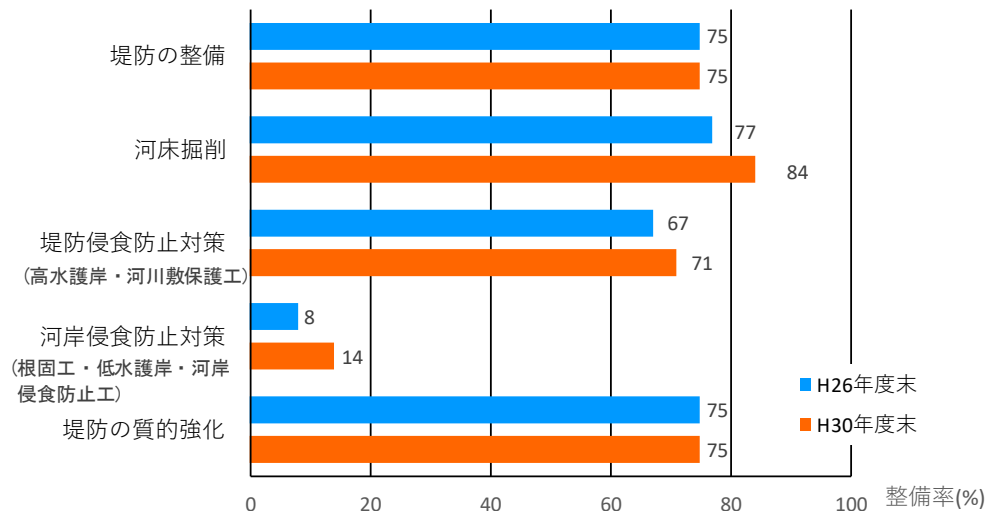
事業の整備率 近年は、整備率が比較的低い河岸侵食防止対策についても整備を進めており、河川整備事業は計画的に進捗しています。

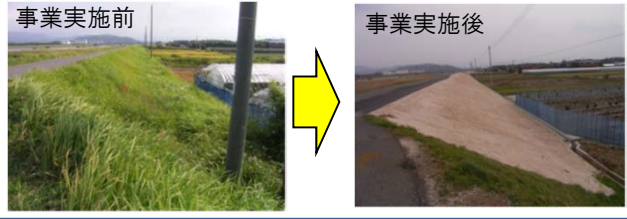
各河川の流下能力

■ 整備計画策定後の工事により、天神川本川においては13kより下流区間、小鴨川においては8kより下流区間、国府川においては6kより下流区間において整備計画目標流量に対し安全に流すことが可能になりました。
(引き続き、整備計画目標流量に対し流下能力が不足している箇所においても整備を進捗させていきます。)

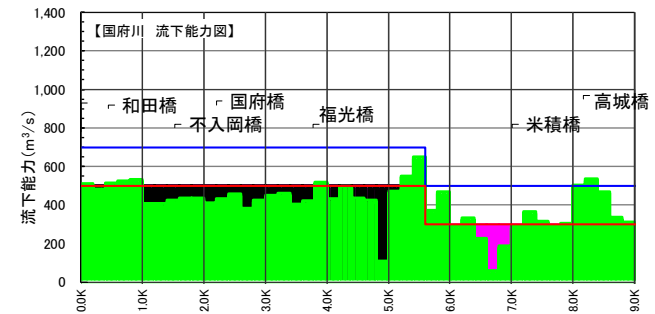
堤防の整備を行いました。

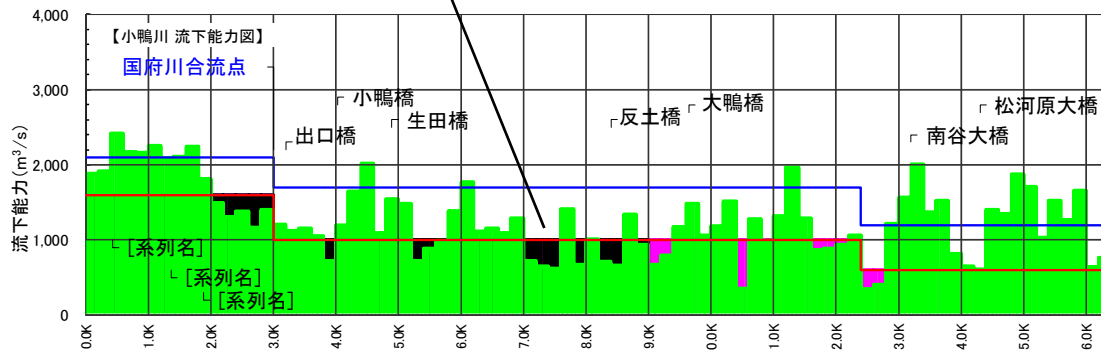
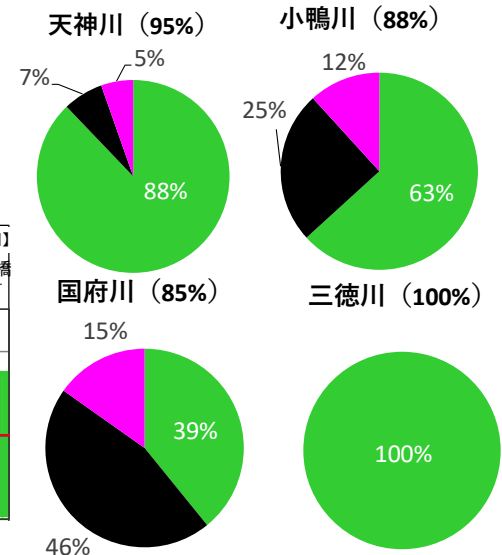
河床の掘削、樹木の伐採を行いました。
