一般国道9号 御茶屋川交差点改良事業

事業概要

当該箇所は、国道9号と県道米子伯太線とが交わる交差点であり、交通量が多く右折車線が無い為、右折待ち車両の滞留への追突事故が多発している箇所である。

本事業は、事故ゼロプラン(事故危険区間重点解消作戦)の対象区間として、右折車線設置により直進阻害解消、車両の誘導を適正化することにより交差点における事故防止および交通渋滞の解消を図るものである。

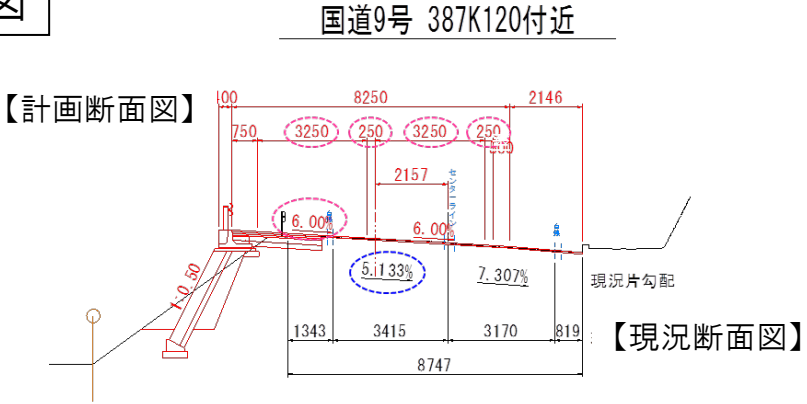
標準断面図

本事業は、最も曲線半径の小さいカーブについて線形改良(R90m→R100m)を行うとともに、必要な車線幅員・拡幅、適切な片勾配を附し、摩擦力の高い多機能型排水性舗装を敷設することで走行車両の安全性向上を図るものである。

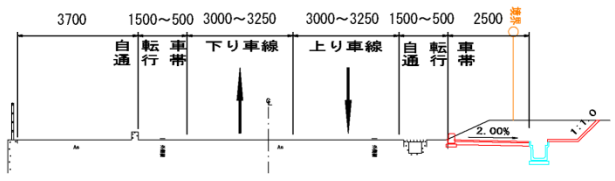
【計画断面図：下来島工区】

本事業は、下来島工区における自転車通行帯の新設、歩行者道の設置及び上来島工区における歩道幅員拡幅・横断勾配緩和と自転車通行帯の新設等を実施し、歩行者及び自転車の安全な通行を確保するものである。
