島根県内の事故危険区間（代表区間）の 取組状況について

～事故ゼロプラン「事故危険区間重点解消作戦」島根県版～

『事故危険区間（代表区間）取組状況』

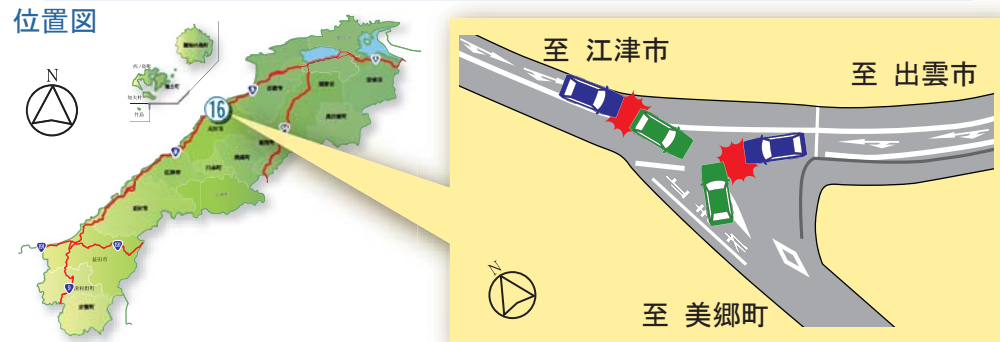
⑯ 国道9号 大田市静間町（静間交差点）

事故状況

- 出会い頭事故： 2件
交差点の取付け角度が鋭角であり取付け道路の視認性が悪く走行車の減速が間に合わないため車両相互の出会い頭事故が発生しています。
- 追突事故： 2件
右折車線がなく右折待ち車両滞留による追突事故が発生しています。

実施対策

- 緊急的な対策として、本線走行車の速度抑制、注意喚起のための減速破線、カラー舗装を実施しました。
