H29年度赤磐市での 出水対応について

平成29年台風18・21号 排水ポンプ車稼働状況 ～岡山県赤磐市正崎～

事業概要

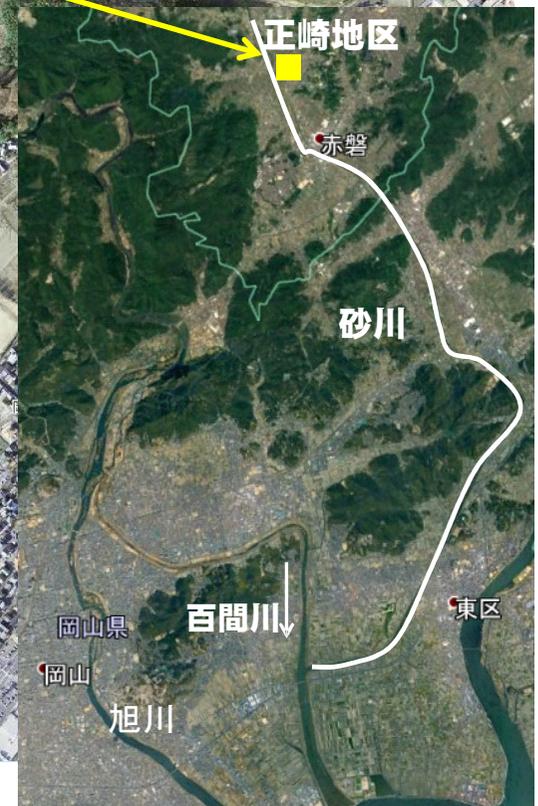
国土交通省
岡山河川事務所
排水ポンプ車稼働箇所

正崎橋

正崎地区

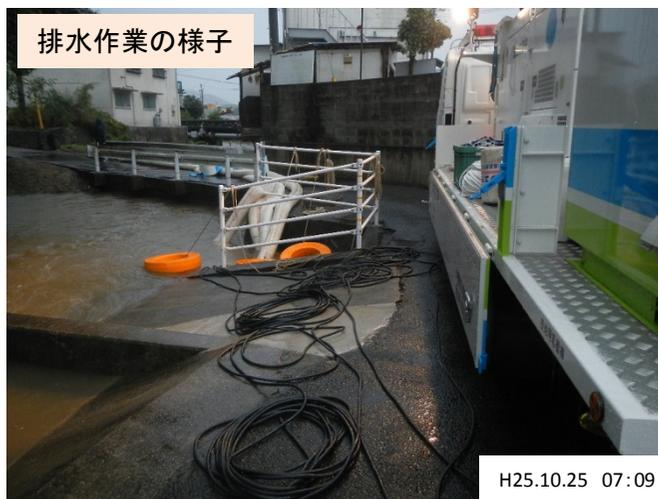
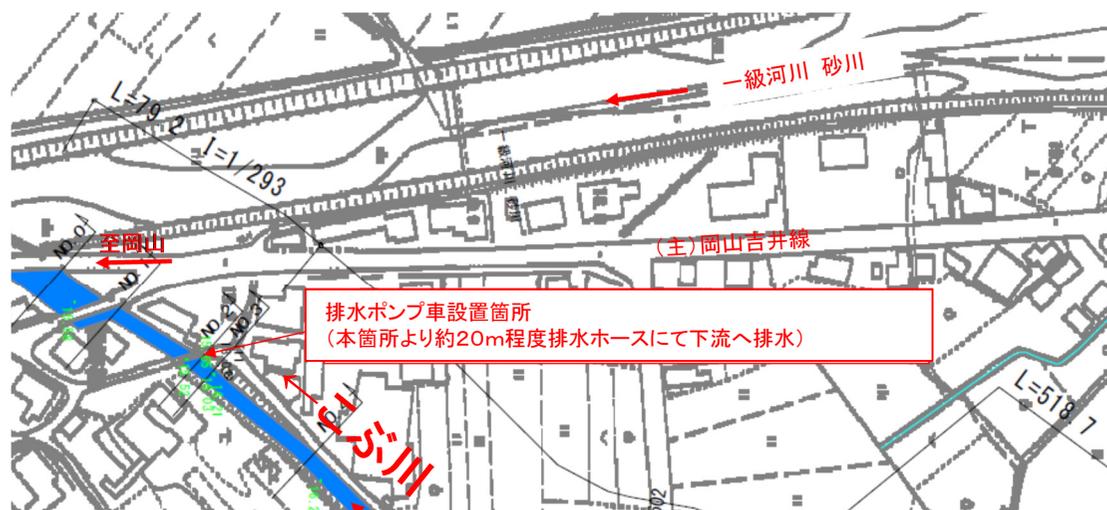
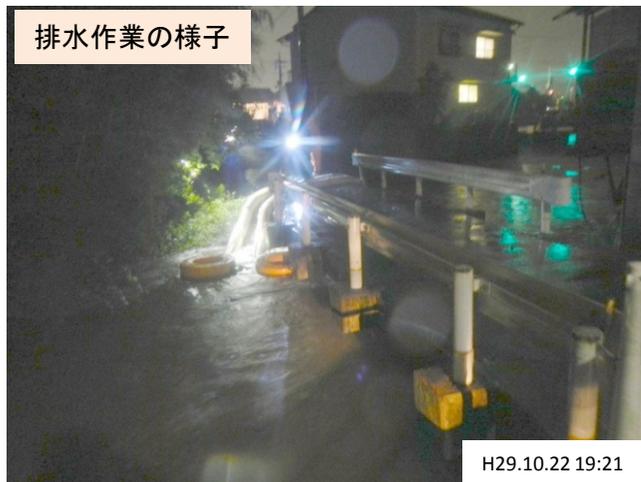
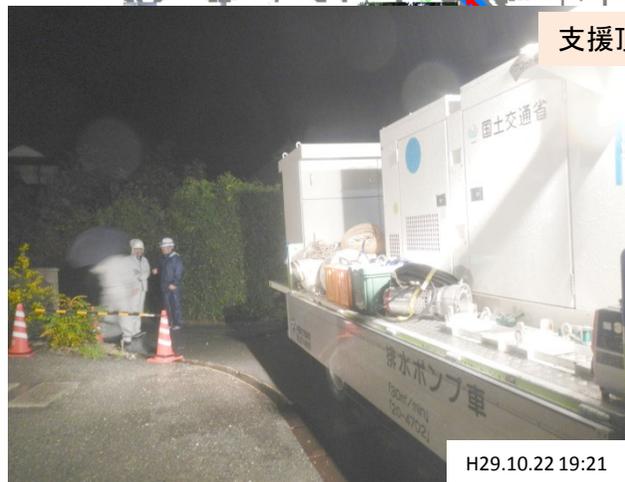
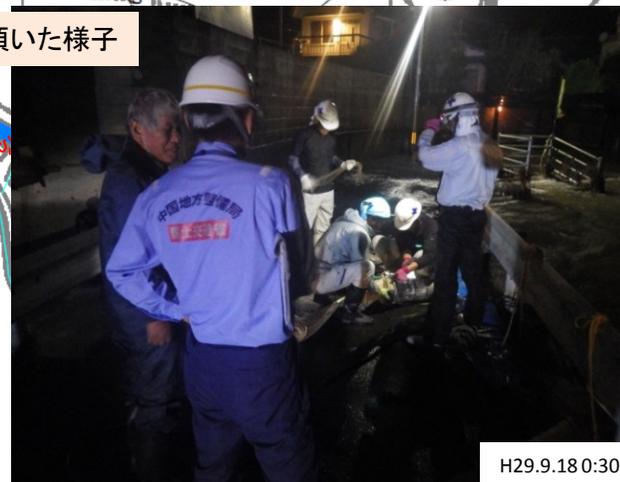
平成29年9月17日(日)21時頃、台風18号大雨の影響で赤磐市旭川水系砂川と支川(こぶ川)の合流点周辺で浸水被害が発生しました。岡山河川事務所へ排水ポンプ車1台の支援を要請し排水作業を行いました。

また10月22日(日)台風21号の大雨の影響で同様に浸水被害の恐れがあり、排水ポンプ車の派遣要請を行いました。

いずれの浸水被害も排水ポンプ車での作業により、未明には水位が下がり、被害の軽減・浸水エリアの早期解消につながり被害を最小限に防ぐことができました。

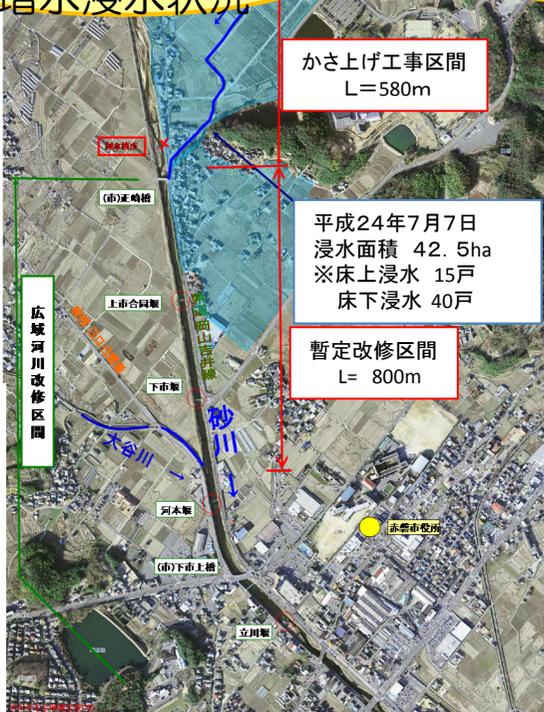
H24.7豪雨 増水浸水状況

平成24年7月の豪雨などにより赤磐市正崎地区に浸水被害が発生したため、早期の工事着手に向けた検討・調整等を岡山県が進めています。流下能力の低い正崎地区では、早期に整備効果が現れるよう、段階的な整備を行い、当面、平成24年7月洪水と同程度の洪水に対して、人家等の浸水被害軽減を目指します。段階的な整備として、(一)大谷川合流点付近から正崎橋付近までの延長約800m区間、支川処理として(一)こぶ川約200mの整備を行い、流下能力の向上を図ります。

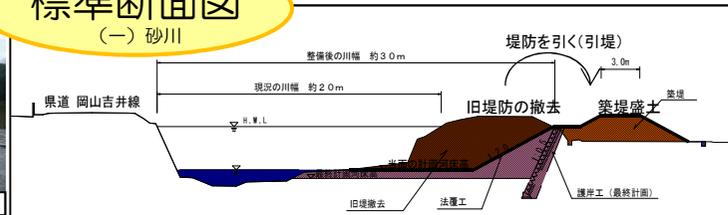
標準断面図

(一)砂川
