百間川河口水門の巻き上げ機の

応急復旧完了について

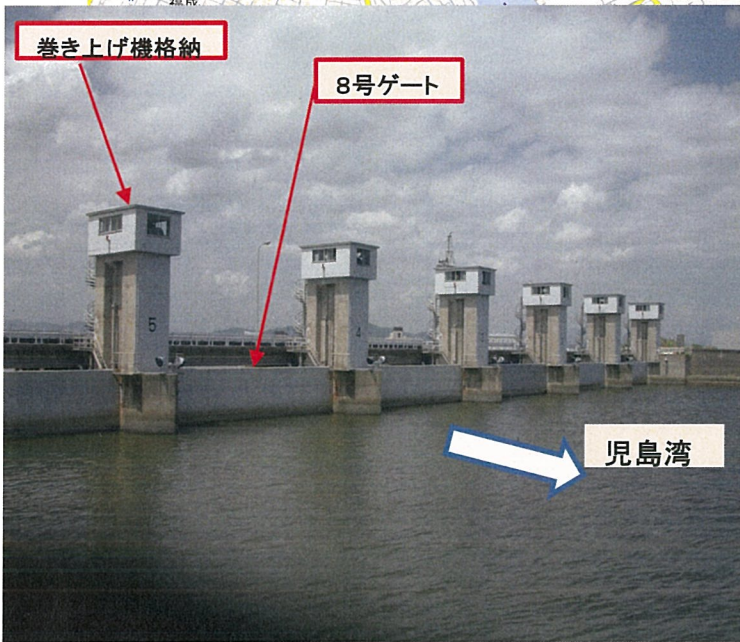
応急復旧した巻き上げ機

代替品の巻き上げ機を、調整や清掃などのメンテナンスを行った上で設置し、動作確認により正常にゲートが開閉することを確認しました。

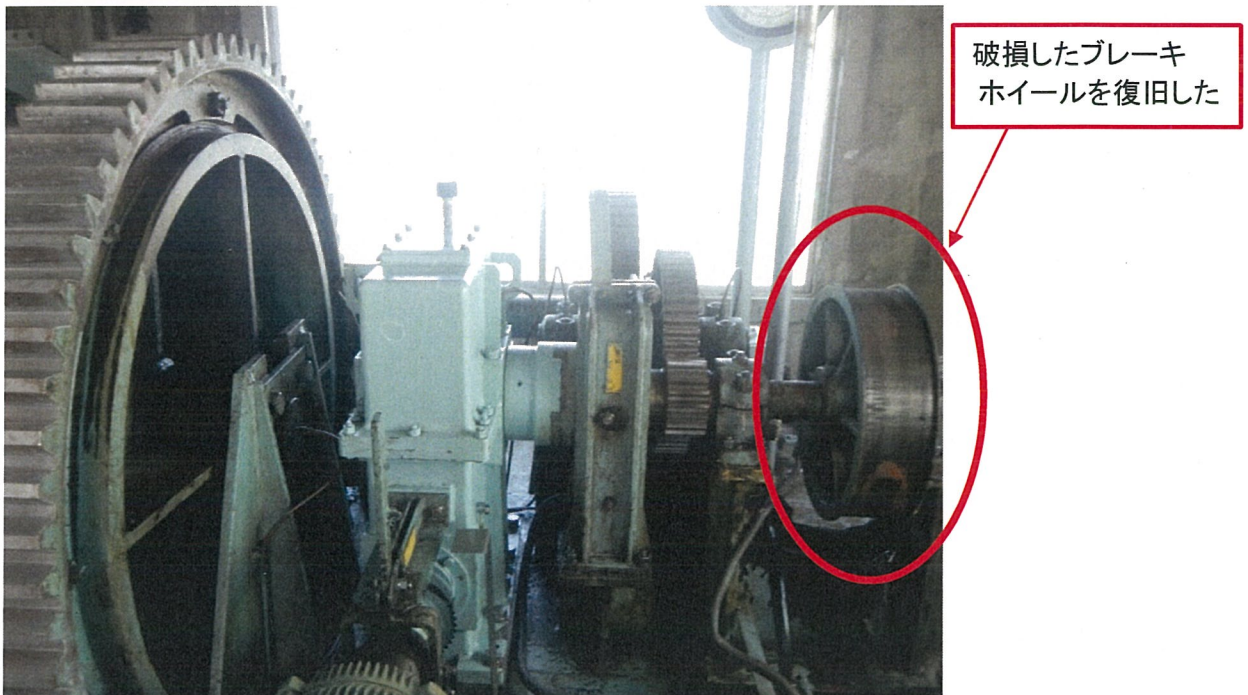
応急復旧した巻き上げ機によりゲートは正常に開閉しました

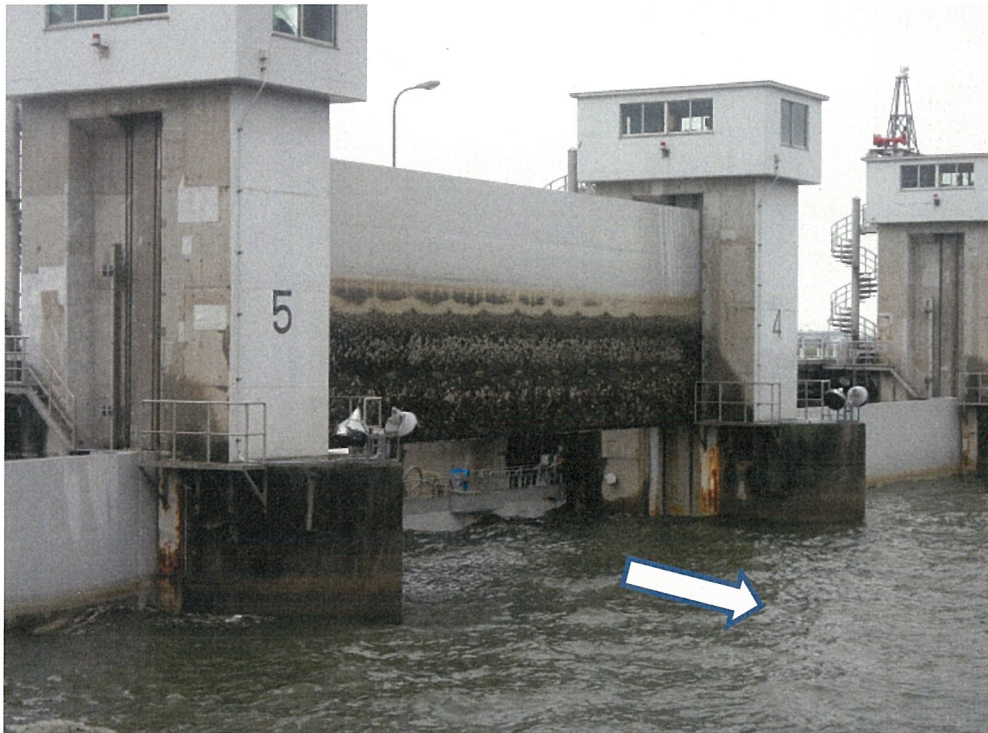
ゲートの変位や損傷が無いか確認しましたが異常はありませんでした

なお、併せてゲートの損傷の有無を点検しましたが、異常は認められませんでした。
