旭川水系河川整備計画（原案）と旭川水系河川整備計画（案） の対比表

平成24年12月21日
国土交通省中国地方整備局

旭川水系河川整備計画

旭川水系河川整備計画（案）

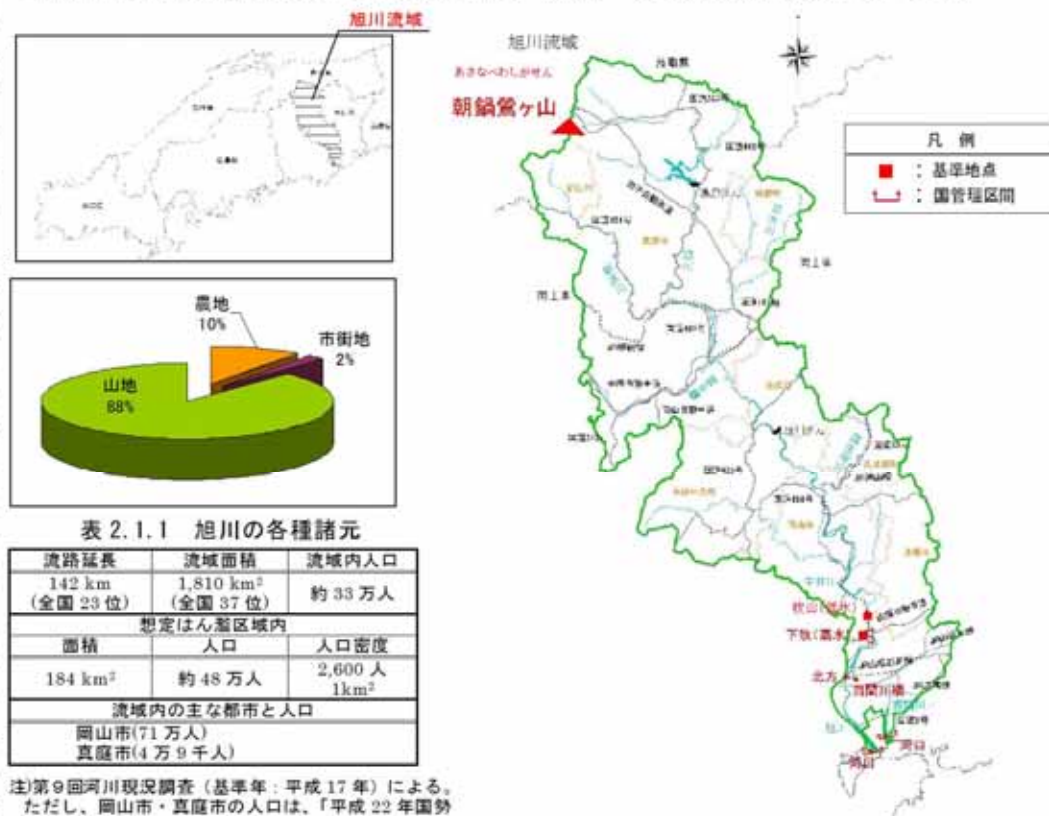
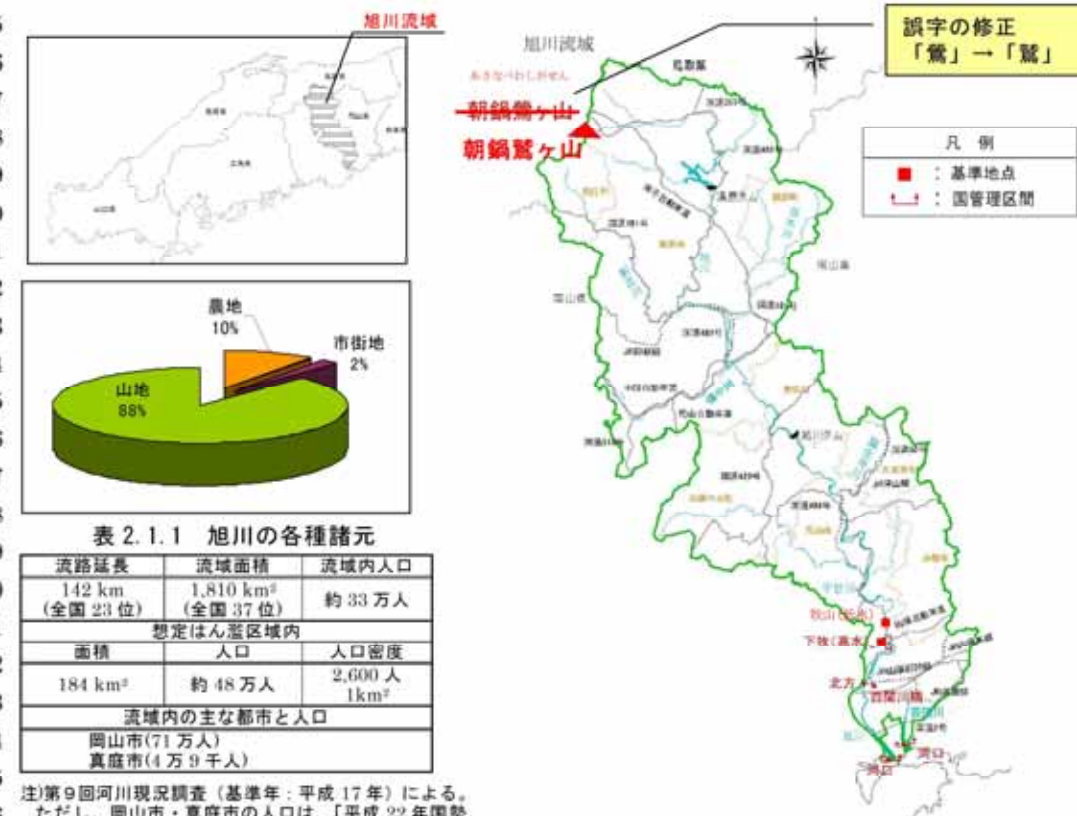
図 2.1.1 旭川水系流域図

4 旭川は、岡山県の中央部に位置し、その源を岡山県真庭市蒜山の朝鍋鶯ヶ山
5（標高 1,081m）に発し、途中、新庄川、目木川、備中川等の支川を合わせて南
6 流し、岡山市北区御津において宇甘川を合流し、岡山市三野において百間川を
7 分派した後、岡山市の中心部を貫流して児島湾に注ぐ、幹川流路延長*142km、
8 流域面積 1,810km² の一級河川です。

9 その流域は、岡山県中央部を南北に伸びており、岡山市をはじめとする 3 市
10 4 町 1 村からなり、流域内人口は約 33 万人で、流域の土地利用は山林等が約 88%、
11 水田や畑地等の農地が約 10%、宅地等の市街地が約 2%（第 9 回河川現況調査（基
12 準年：平成 17 年））となっています。

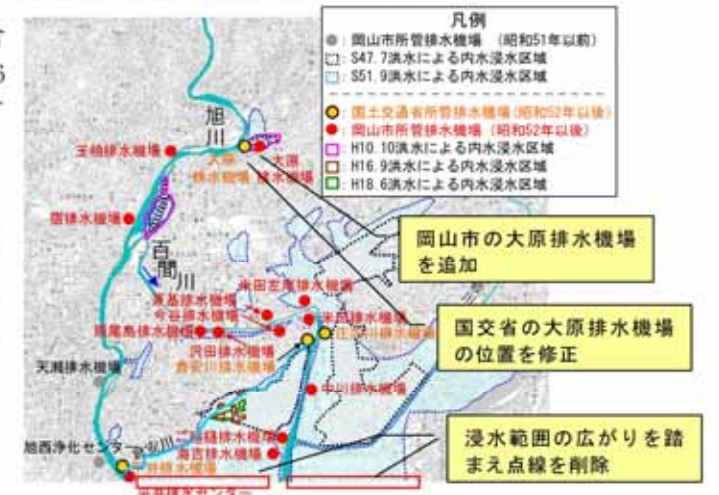
図 3.1.3 過去の主要洪水における内水浸水

また、低平地であることにより倉安川沿川では、平成 10 年、平成 16 年等近年でも内水はん濫が生じています。

このため、関係機関と協力し、倉安川沿川およびその周辺の内水被害軽減を目的として、ハード対策（排水機場の増設、倉安川の河川改修、流域対策施設の整備など）と岡山市、岡山県、地域住民と連携したソフト対策を重層的かつ段階的に実施する「旭川総合内水対策計画」を平成 22 年 3 月に策定しています。

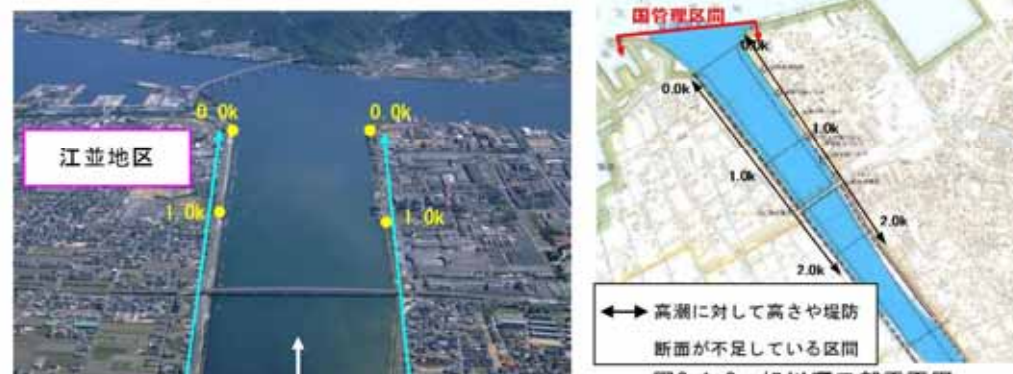
図3.1.9 旭川河口部平面図

旭川の河口部は、干拓等によって形成されたゼロメートル地帯となる低平地が広がり、堤防も低かったことから、過去にも高潮被害を受けてきました。平成 16 年 8 月の台風 16 号では既往最高潮位(T.P.+2.632m)を記録し、河口部で浸水被害が発生しました。このため、台風 16 号の高潮を契機に高潮計画の見直しを行い整備を進めています。

現在の堤防は、高潮時の越水や越波を防御するための高さや堤防断面が不足しており、計画規模の高潮*の発生に対して浸水被害を防ぐことができません。

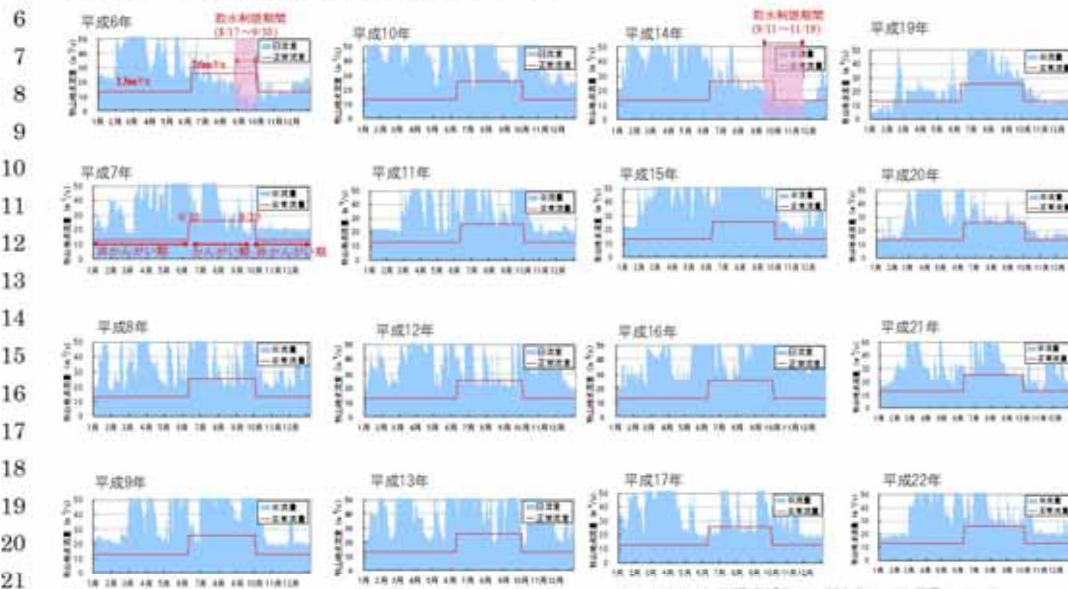
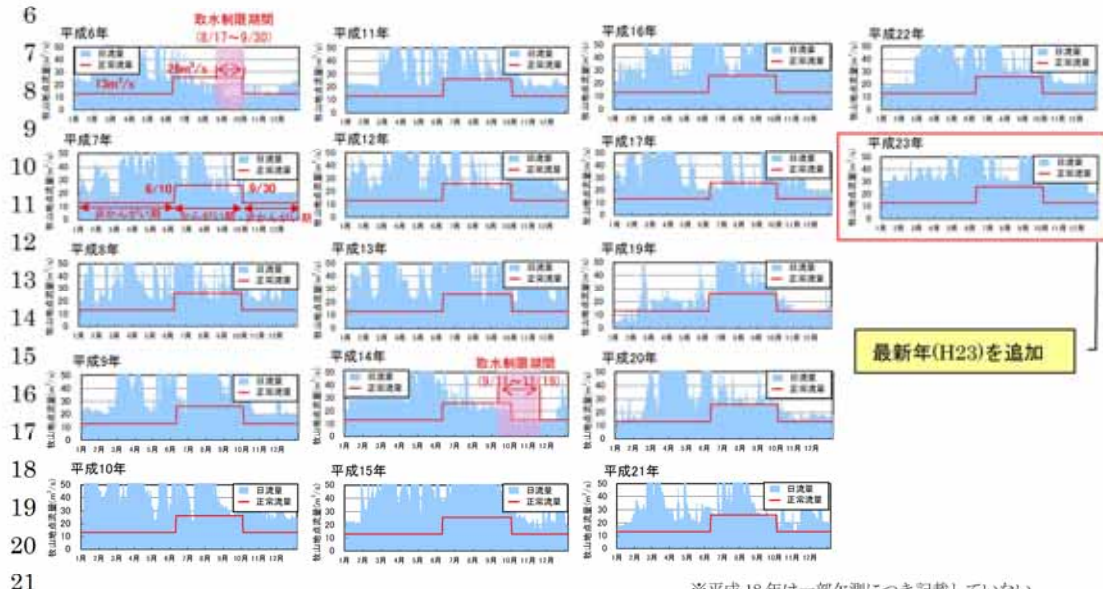
図 3.2.1 旭川牧山地点における流況の経年変化

3 旭川水系河川整備基本方針で定められた流水の正常な機能を維持するための
4 必要な流量*（牧山地点：かんがい期概ね 26 m³/s、非かんがい期概ね 13 m³/s）
5 に対して現況では概ね確保されています。

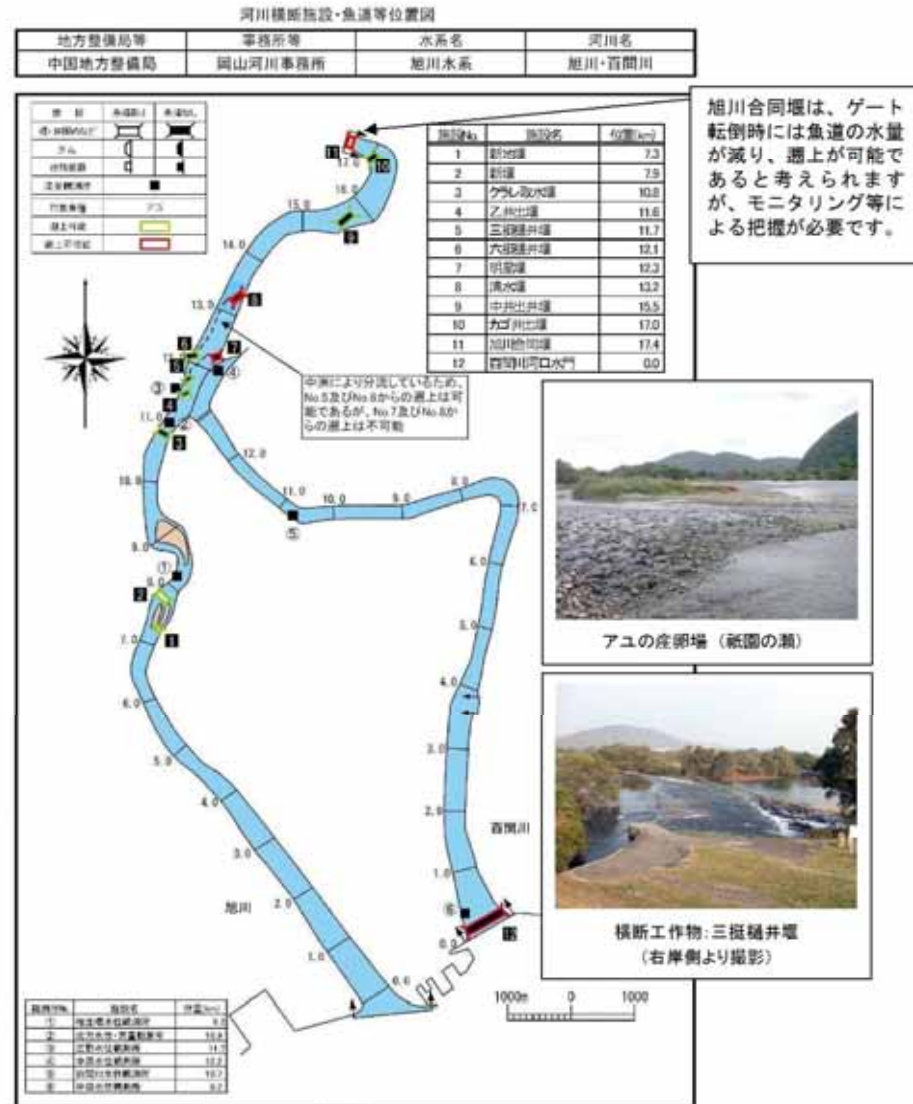
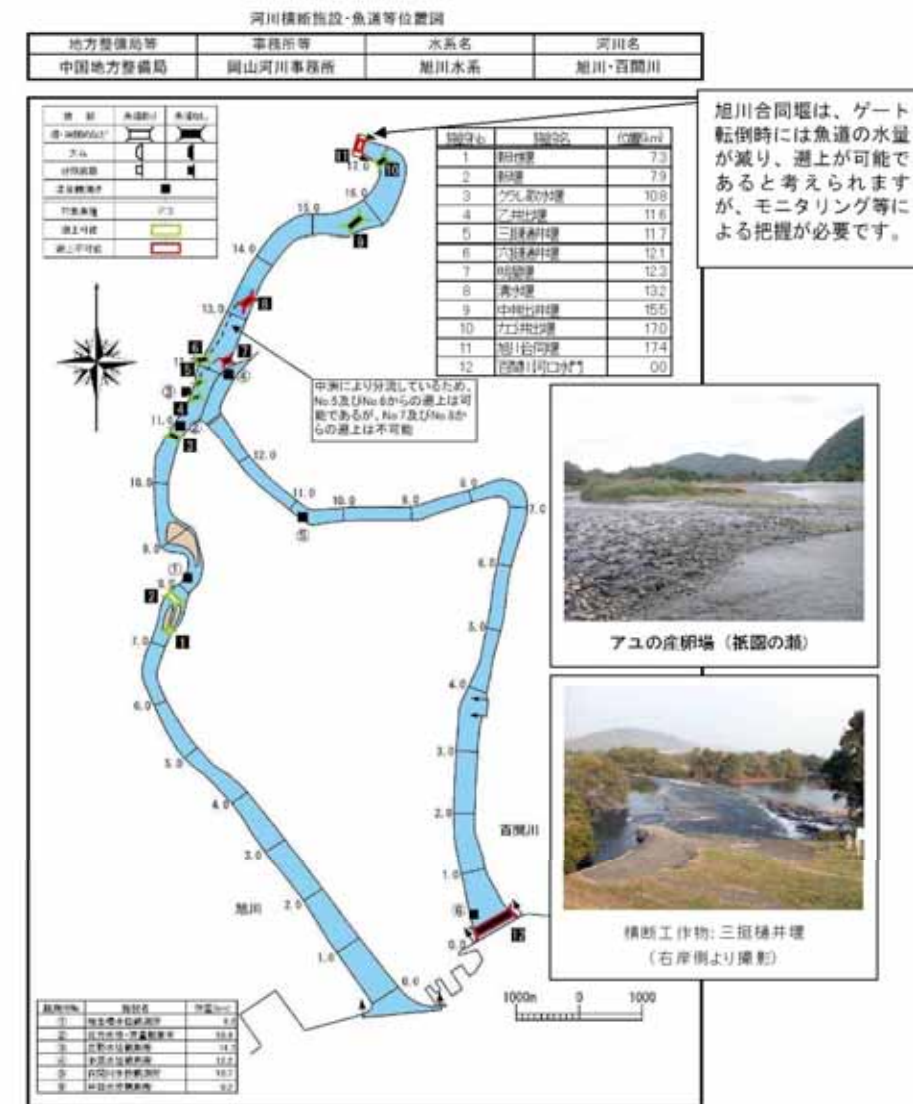
図 3.3.3 堰の遡上環境の調査結果

アユ等の回遊魚を始めとする魚類等の遡上・産卵環境を確保するため、「河川水辺の国勢調査」等により継続的に現状を把握する必要があります。

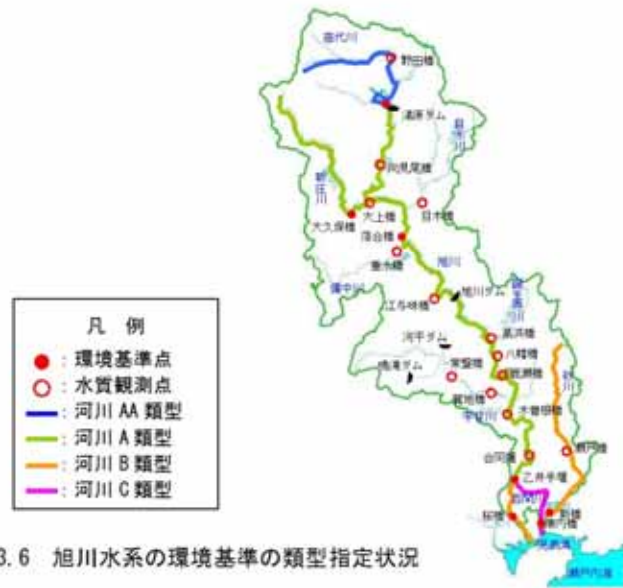
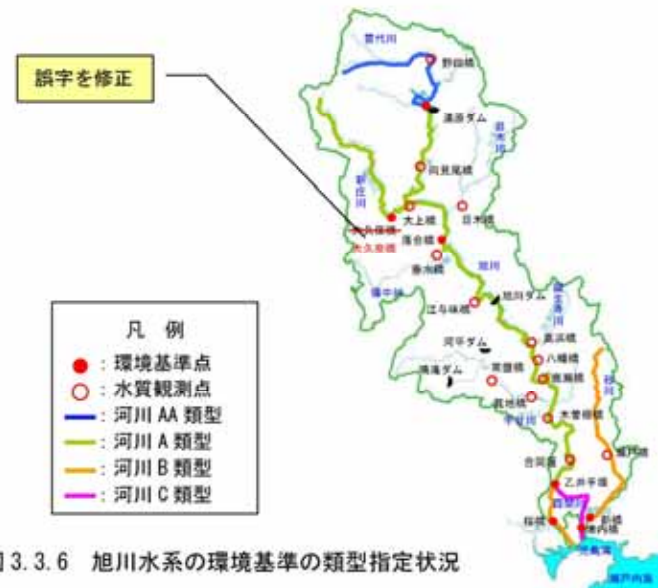
図 3.3.6 旭川水系の環境基準の類型指定状況

* 水質汚濁に係わる環境基準：
環境基本法（第16条）に基づき、人の健康を保護し、および生活環境を保全する上で維持されることが望ましい基準として定められたもの。水域類型ごとに基準値が定められており、政府または都道府県知事が具体的な個々の水域の類型を決定する。
** 水域類型指定：
環境基準で定めた類型を水域で指定すること。
AA 類型：BOD1mg/l 以下 B 類型：BOD3mg/l 以下
A 類型：BOD2mg/l 以下 C 類型：BOD5mg/l 以下

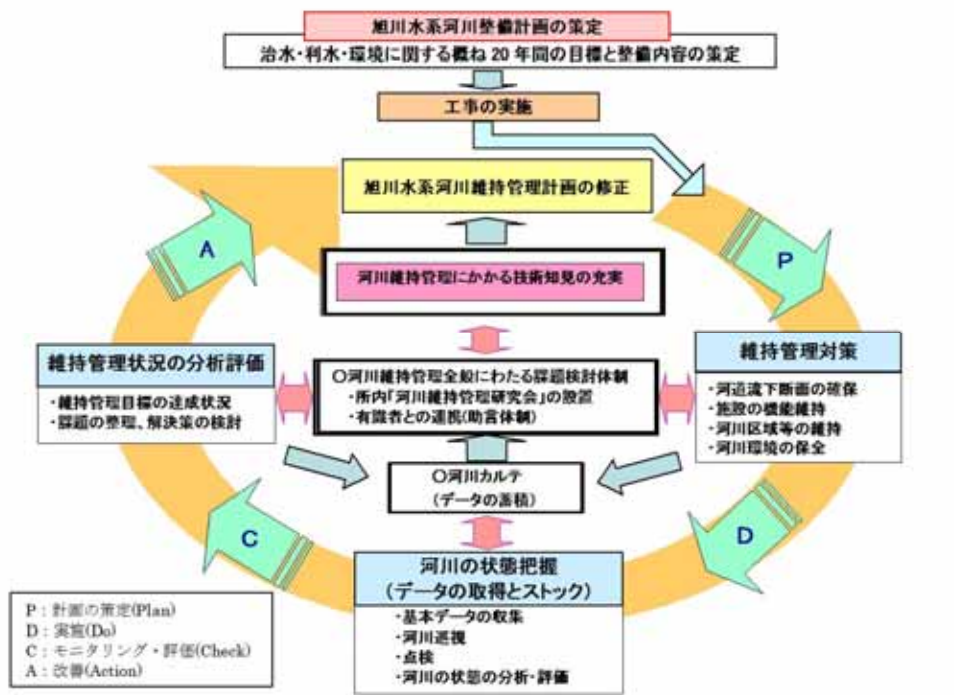
図 5.2.1 サイクル型維持管理と河川整備計画のイメージ

維持管理の実施にあたって致命的な欠陥が発現する前に速やかに対策を講じライフサイクルコストの縮減を図る「予防保全」の考え方に立った戦略的な維持管理を実施します。
