旭川水系河川整備計画(案)

【国管理区間】

国土交通省 中国地方整備局

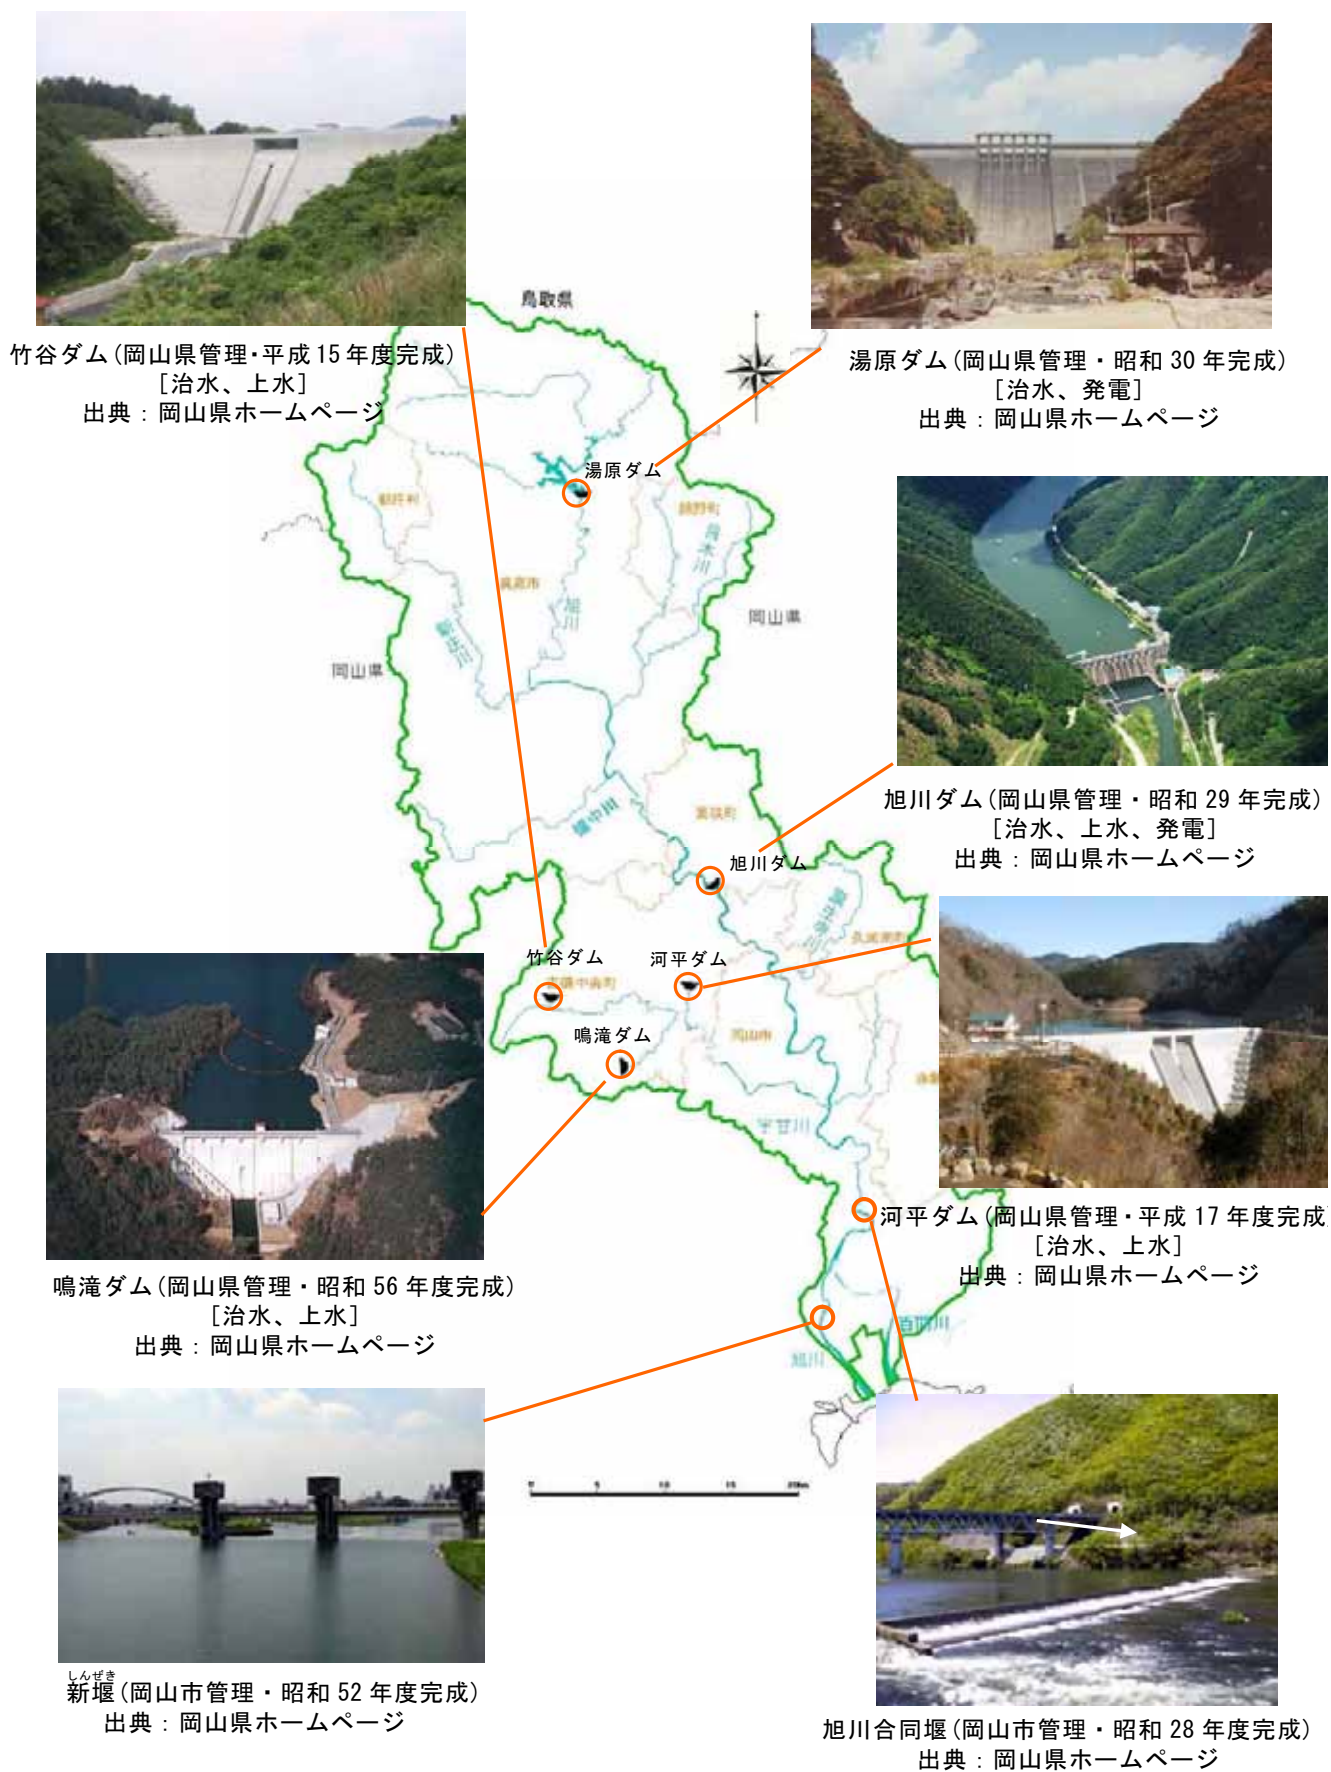
図2. 3. 6 旭川水系の主要な利水施設

旭川水系の水利用は、農業用水として旭川合同堰等から約 9,600ha におよぶ農地に利用されているほか、総最大出力約 9 万 kw の発電や岡山市等の水道用水、工業用水に利用されています。

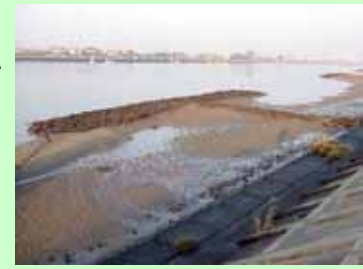
旭川のケレップ水制

旭川のケレップ水制はオランダ人土木技師ムルデルがその必要性を訴え明治 14 年に伝えられた工法で、旭川下流地区に昭和 9 年から同 19 年にかけて、航路の安定確保のために設置されました。

構造はT型構造の玉石積みの石水制で大きな損傷もなく19基が現存しており、現在もその機能を果たし水深維持に効果を発揮しています。

原形を保ったケレップ水制は、全国的にも珍しく「岡山県の近代化遺産」に登録されている貴重な施設です。

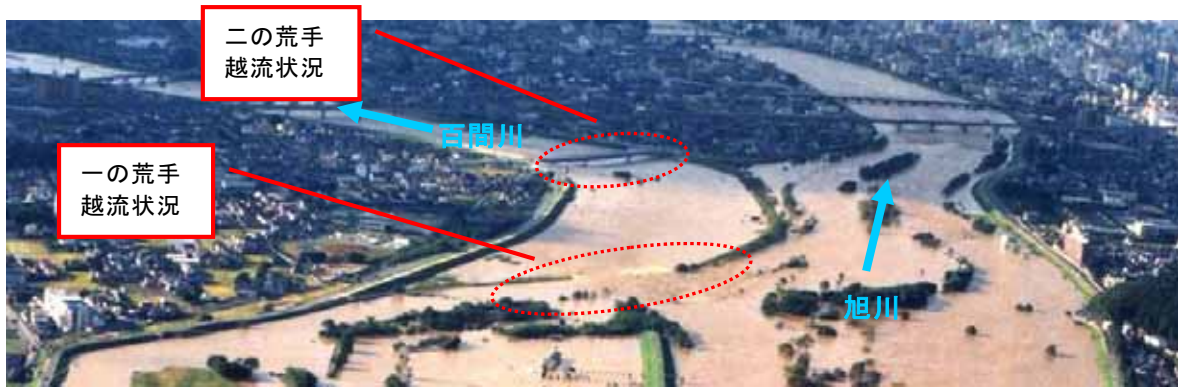
そのうち、平成 10 年 10 月洪水では、一の荒手と二の荒手の一部が損壊したため復旧を行いました。

二の荒手被災状況

一の荒手被災状況

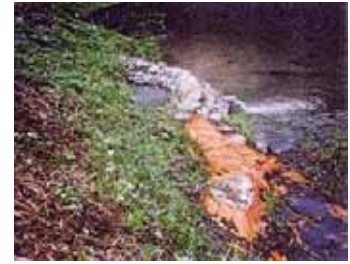
旭川中流地区の堤防は、過去に河川敷や遊水池であったところに、近くの河床材料を利用して築造されたものがほとんどで、堤体や基盤の透水性が高くなっています。このため堤防内に水の通り道が形成され漏水が発生すると、堤防材料等が洗い流され、通り道が拡大し、堤防の決壊につながるおそれがあります。

平成10年10月洪水時の堤体漏水
旭川左岸15k400付近

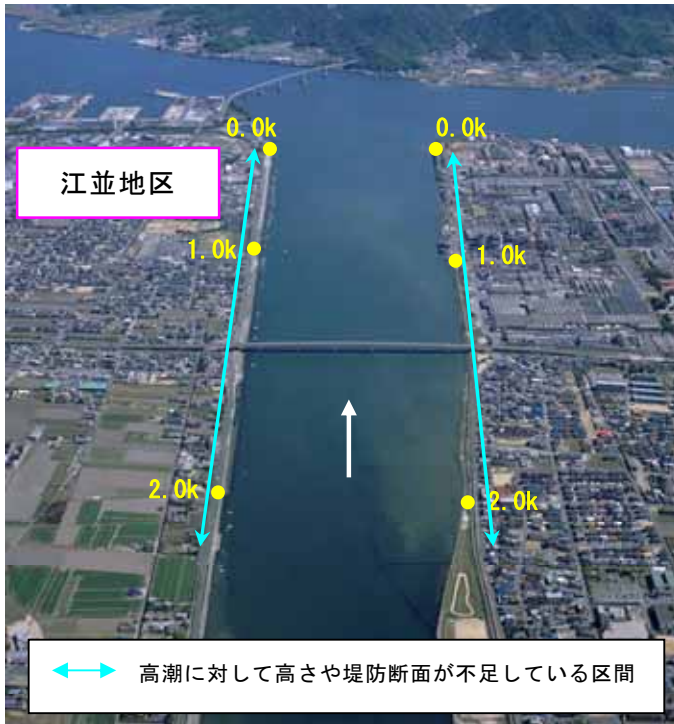
図3.1.9 旭川河口部平面図

旭川の河口部は、干拓等によって形成されたゼロメートル地帯となる低平地が広がり、堤防も低かったことから、過去にも高潮被害を受けてきました。平成16年8月の台風16号では既往最高潮位(T.P.+2.632m)を記録し、河口部で浸水被害が発生しました。このため、台風16号の高潮を契機に高潮計画の見直しを行い整備を進めています。

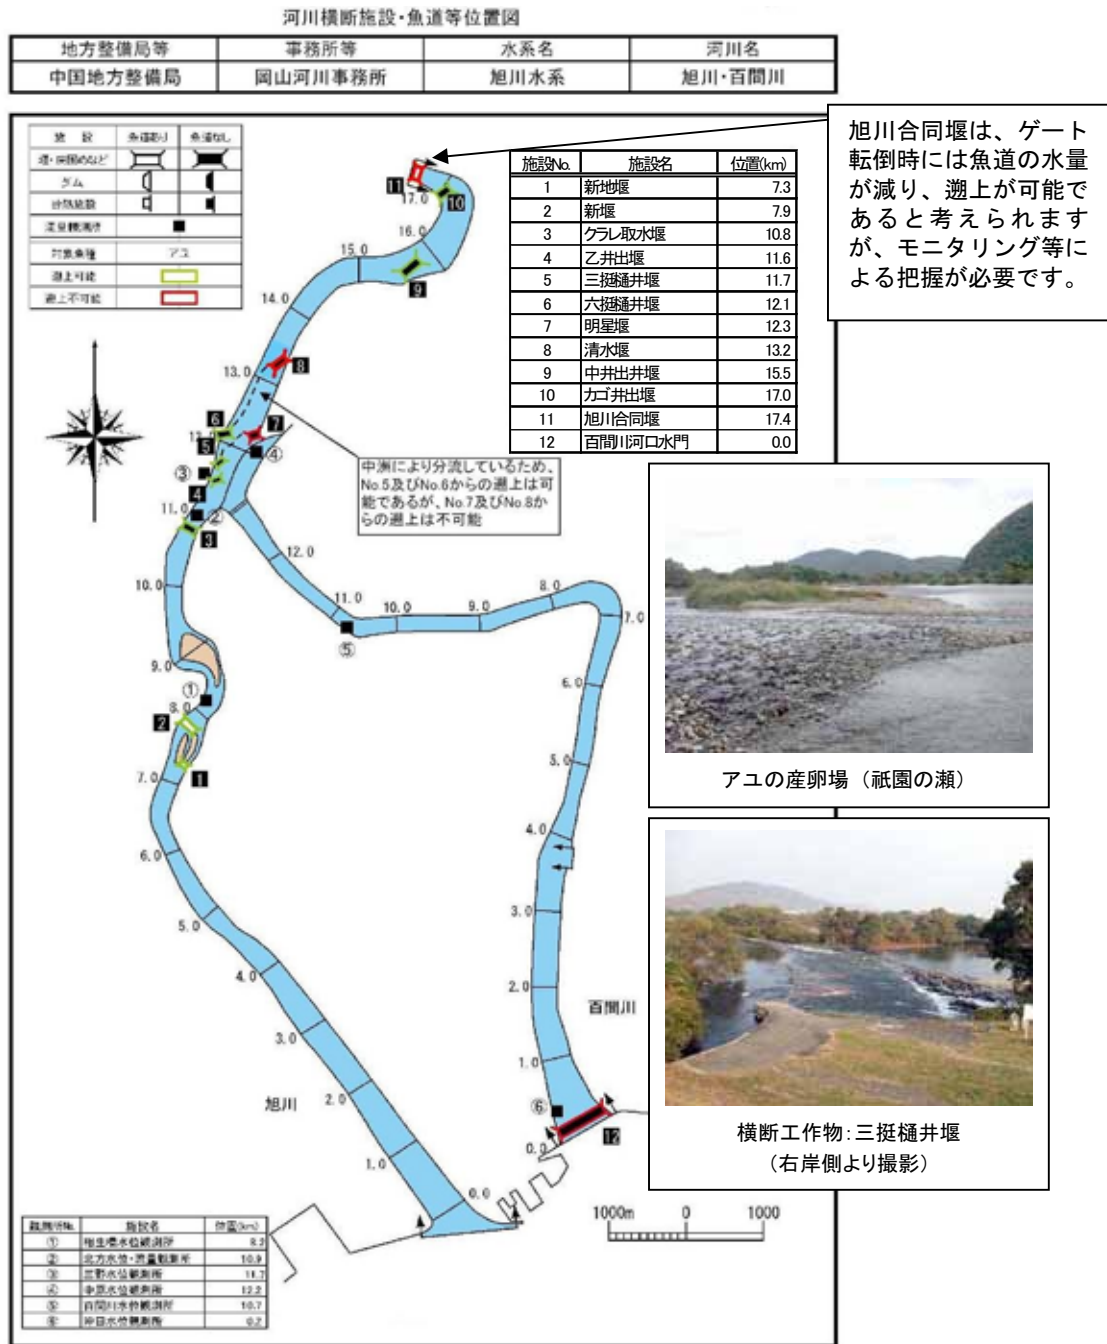
図 3.3.3 堰の遡上環境の調査結果

旭川に設置されている堰の中で、^{しんちげき}新地堰、^{しんげき}新堰、^{あさひかわごうどうげき}旭川合同堰には魚道が設けられています。魚道が設置されていない固定堰もみられますが、堰上下流の落差が小さい等の理由により魚道としても機能しています。また、アユ産卵場は分流部より上流に分布しています。

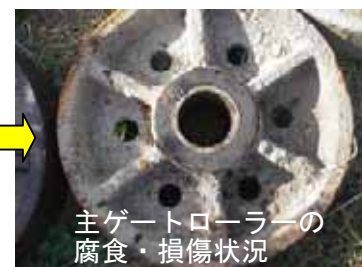
百間川河口水門は完成後約40年が経過

主ゲートローラーの腐食・損傷状況

特に、百間川河口水門は完成から 40 年が経過しており、平成 21 年 11 月には予備ゲートの脱落が発生し、固定金物の腐食・老朽化が原因とされ点検項目の追加、点検サイクルの短縮等、維持管理の強化を図っています。

既設水門は、海水による腐食により老朽化が進行しているため、取り替え更新が必要となっています。そのため、適切な維持管理により、長期保全・延命化を図るものとしませんが、引き続き施設の状態を点検・モニタリングし、評価を行い適切な施設修繕・更新計画を検討し必要な対策を実施します。
