旭川水系河川整備計画（現行）と旭川水系河川整備計画（変更原案）（案）の 本文対比表

旭川水系河川整備計画

（変更原案）（案）

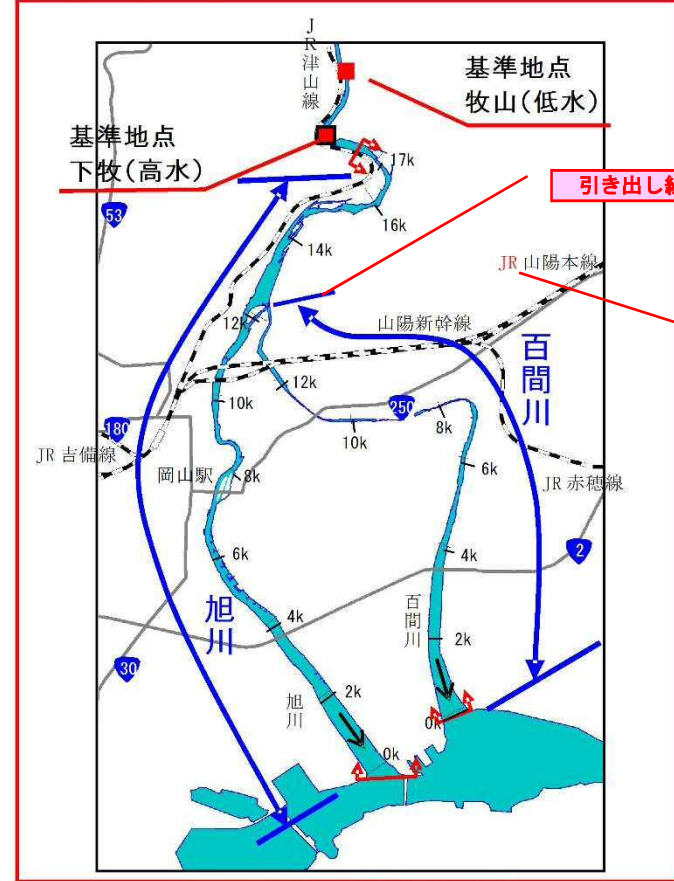
図 1.1.1 河川整備の計画対象区間

本計画の対象区間は、旭川水系旭川、百間川のうち、国管理区間である 30.4km(旭川：17.5km、百間川：12.9km)を対象とします。

本計画の対象区間は、旭川水系旭川、百間川のうち、大臣管理区間である 30.4km(旭川：17.5km、百間川：12.9km)を対象とします。

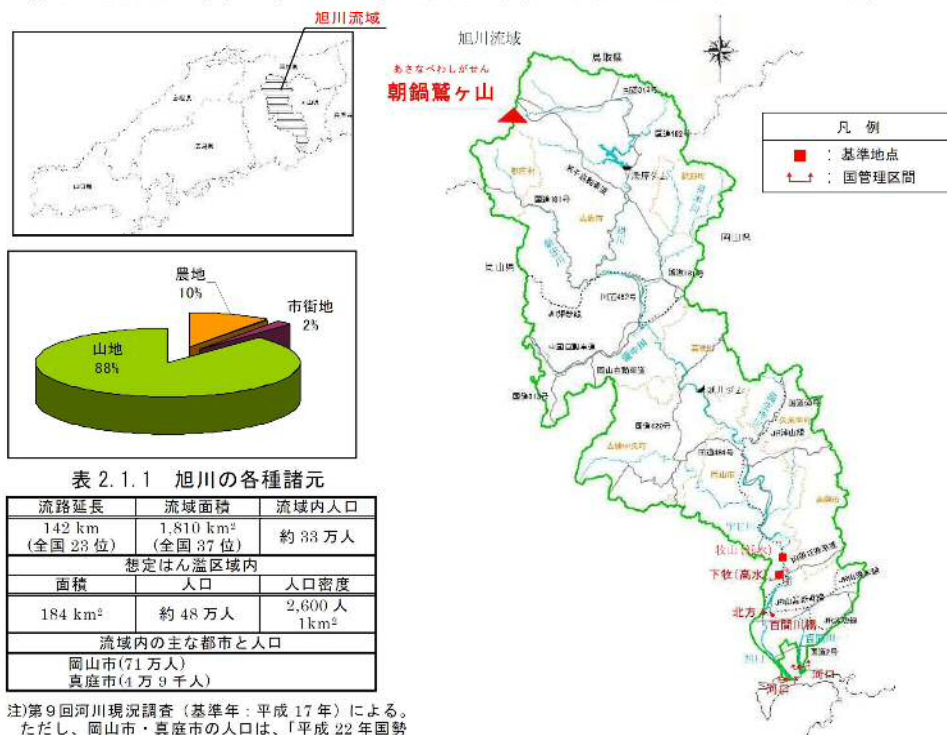
図 2.1.1 旭川水系流域図

旭川は、岡山県の中央部に位置し、その源を岡山県真庭市蒜山の朝鍋鷲ヶ山（標高 1,081m）に発し、途中、新庄川、目木川、備中川等の支川を合わせて南流し、岡山市北区御津において宇甘川を合流し、岡山市北区三野において百間川を分派した後、岡山市の中心部を貫流して児島湾に注ぐ、幹川流路延長*142km、流域面積 1,810km²の一級河川です。

その流域は、岡山県中央部を南北に伸びており、岡山市をはじめとする 3 市 4 町 1 村からなり、流域内人口は約 33 万人で、流域の土地利用は山林等が約 88%、水田や畑地等の農地が約 10%、宅地等の市街地が約 2%（第 9 回河川現況調査（基準年：平成 17 年））となっています。

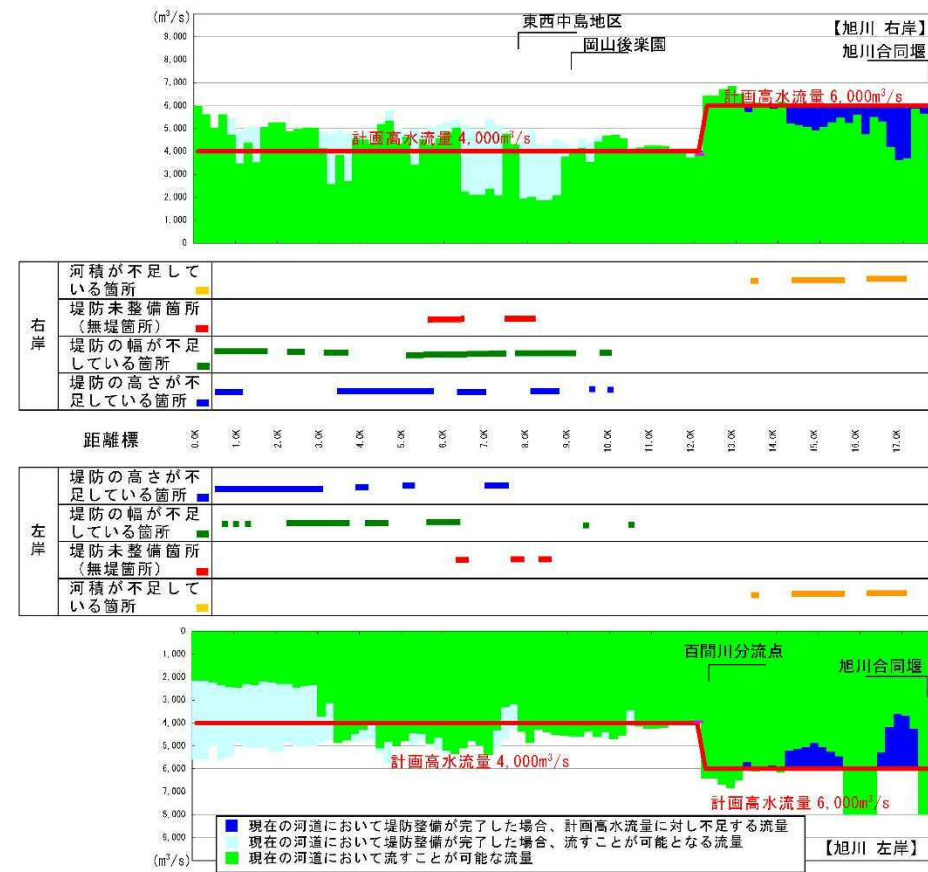
図 3.1.6 旭川の現在の整備状況

旭川中流地区の河道は、堤防整備は完了しています。
しかし、古くからの取水堰等を要因とした土砂堆積と樹木繁茂が進んでおり、
河積が不足しているため計画高水流量(6,000m³/s)に対して流下能力が不足し
ています。

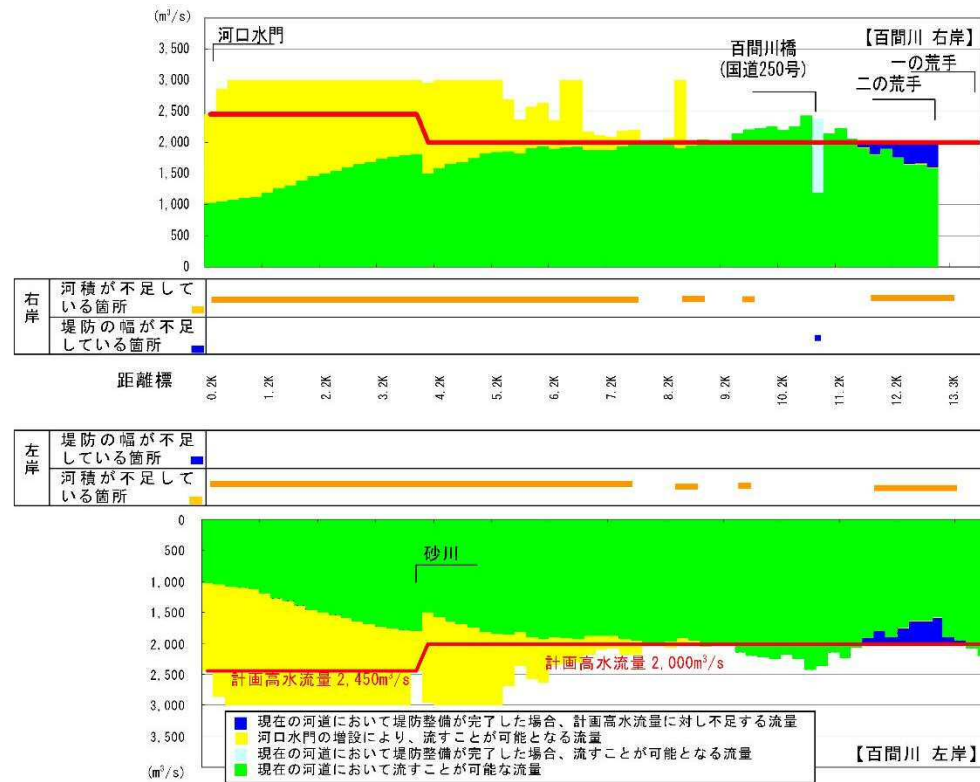
図3.1.7 百間川の現在の整備状況

百間川の上流付近は、土砂堆積と樹木繁茂により河積が不足しているため、計画高水流量(2,000m³/s)に対して流下能力が不足しています。

また、百間川橋(国道 250 号)付近は堤防の断面不足により流下能力が不足しています。

* せき上げ：
既設の百間川河口水門だけでは、計画した流量の 1/2 程度しか児島湾に放流できないため、残りの河川水が百間川側に貯まり百間川の水位が上昇するが、この現象を「せき上げ」という。

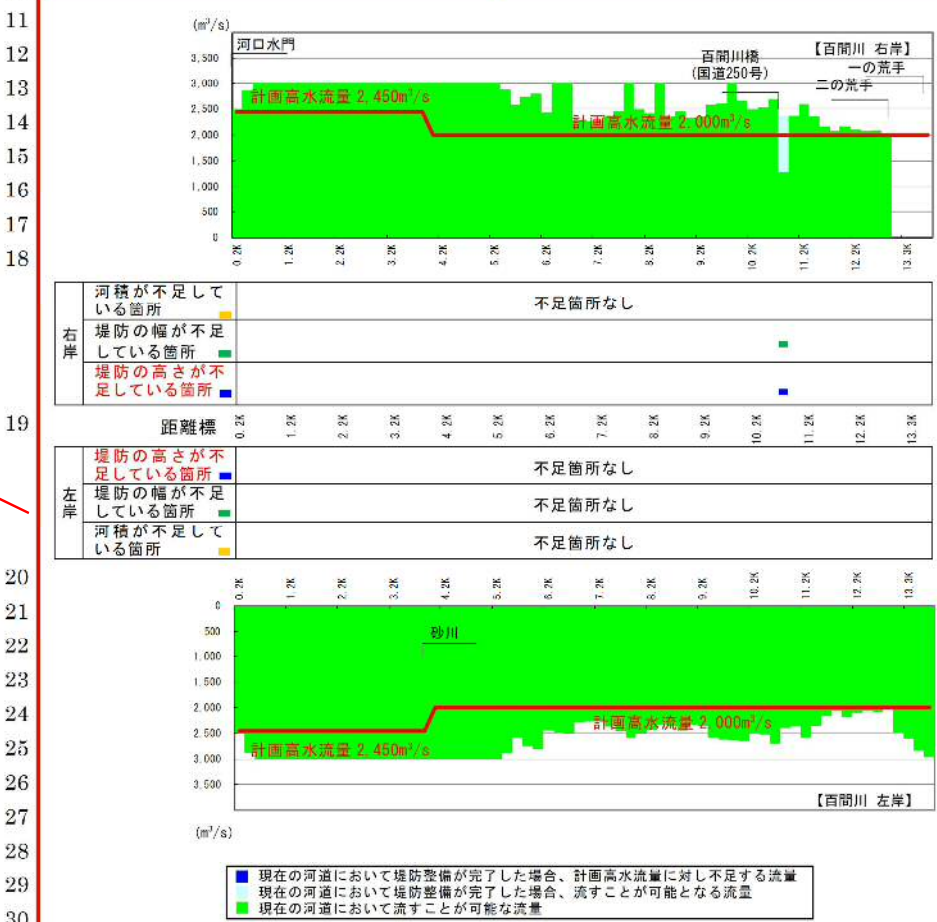
図3.1.8 百間川の現在の整備状況

百間川の河道は、百間川河口水門の増築や河道掘削が完了しており、計画高水流量が概ね流下可能です。一部、百間川橋(一般国道 250 号)付近は堤防の断面不足により流下能力が不足しています。

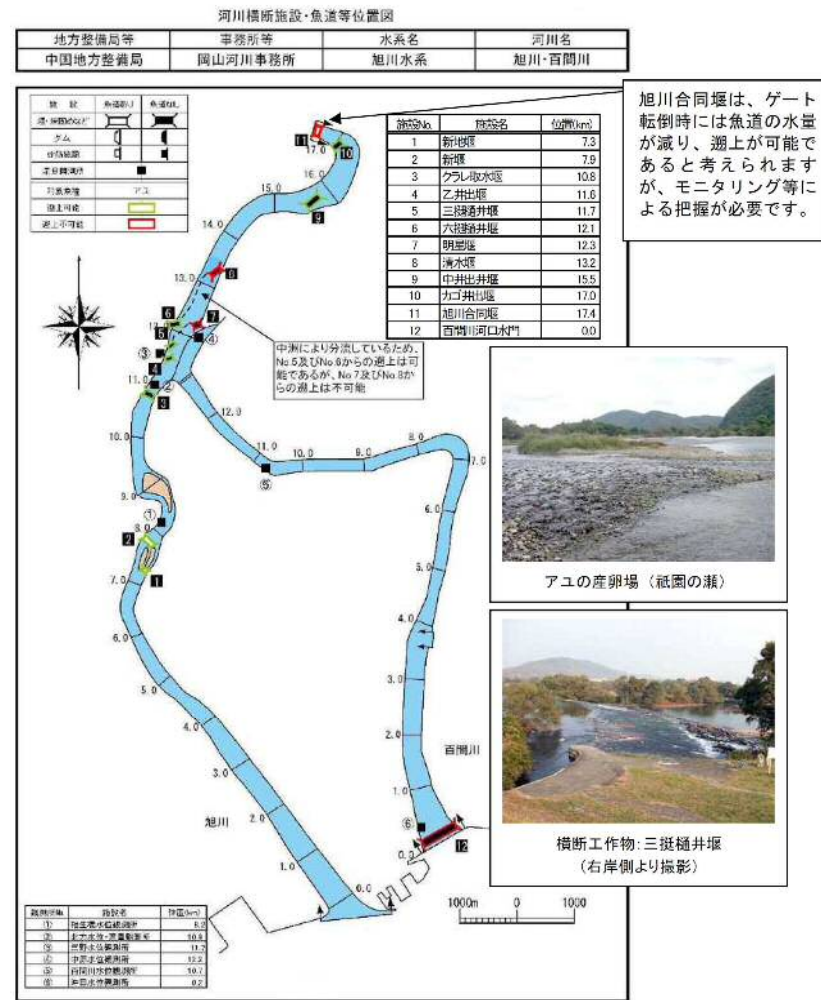
図 3.3.3 堰の遡上環境の調査結果

旭川に設置されている堰の中で、新地堰、新堰、旭川合同堰には魚道が設けられています。魚道が設置されていない固定堰もみられますが、堰上下流の落差が小さい等の理由により魚道として機能している堰もあります。また、アユ産卵場は分流部より上流に分布しています。

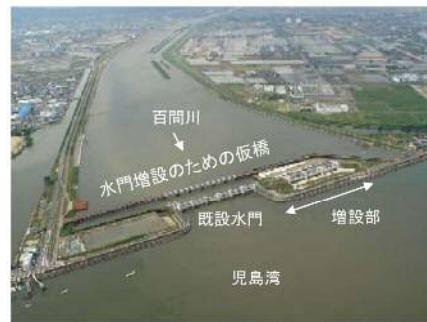
百間川河口部

百間川河口水門は完成後約 40 年が経過しており（昭和 43 年完成）、計画高水流量(2,450m³/s)に対して、流下能力が不足しているため、事業実施中である百間川河口水門増設事業を完了させます。

既設水門は、海水による腐食により老朽化が進行しているため、取り替え更新が必要となっています。そのため、適切な維持管理により、長期保全・延命化を図るものとしますが、引き続き施設の状態を点検・モニタリングし、評価を行い適切な施設修繕・更新計画を検討し必要な対策を実施します。
