旭川水系河川整備計画

【大臣管理区間】

令和元年5月

国土交通省 中国地方整備局

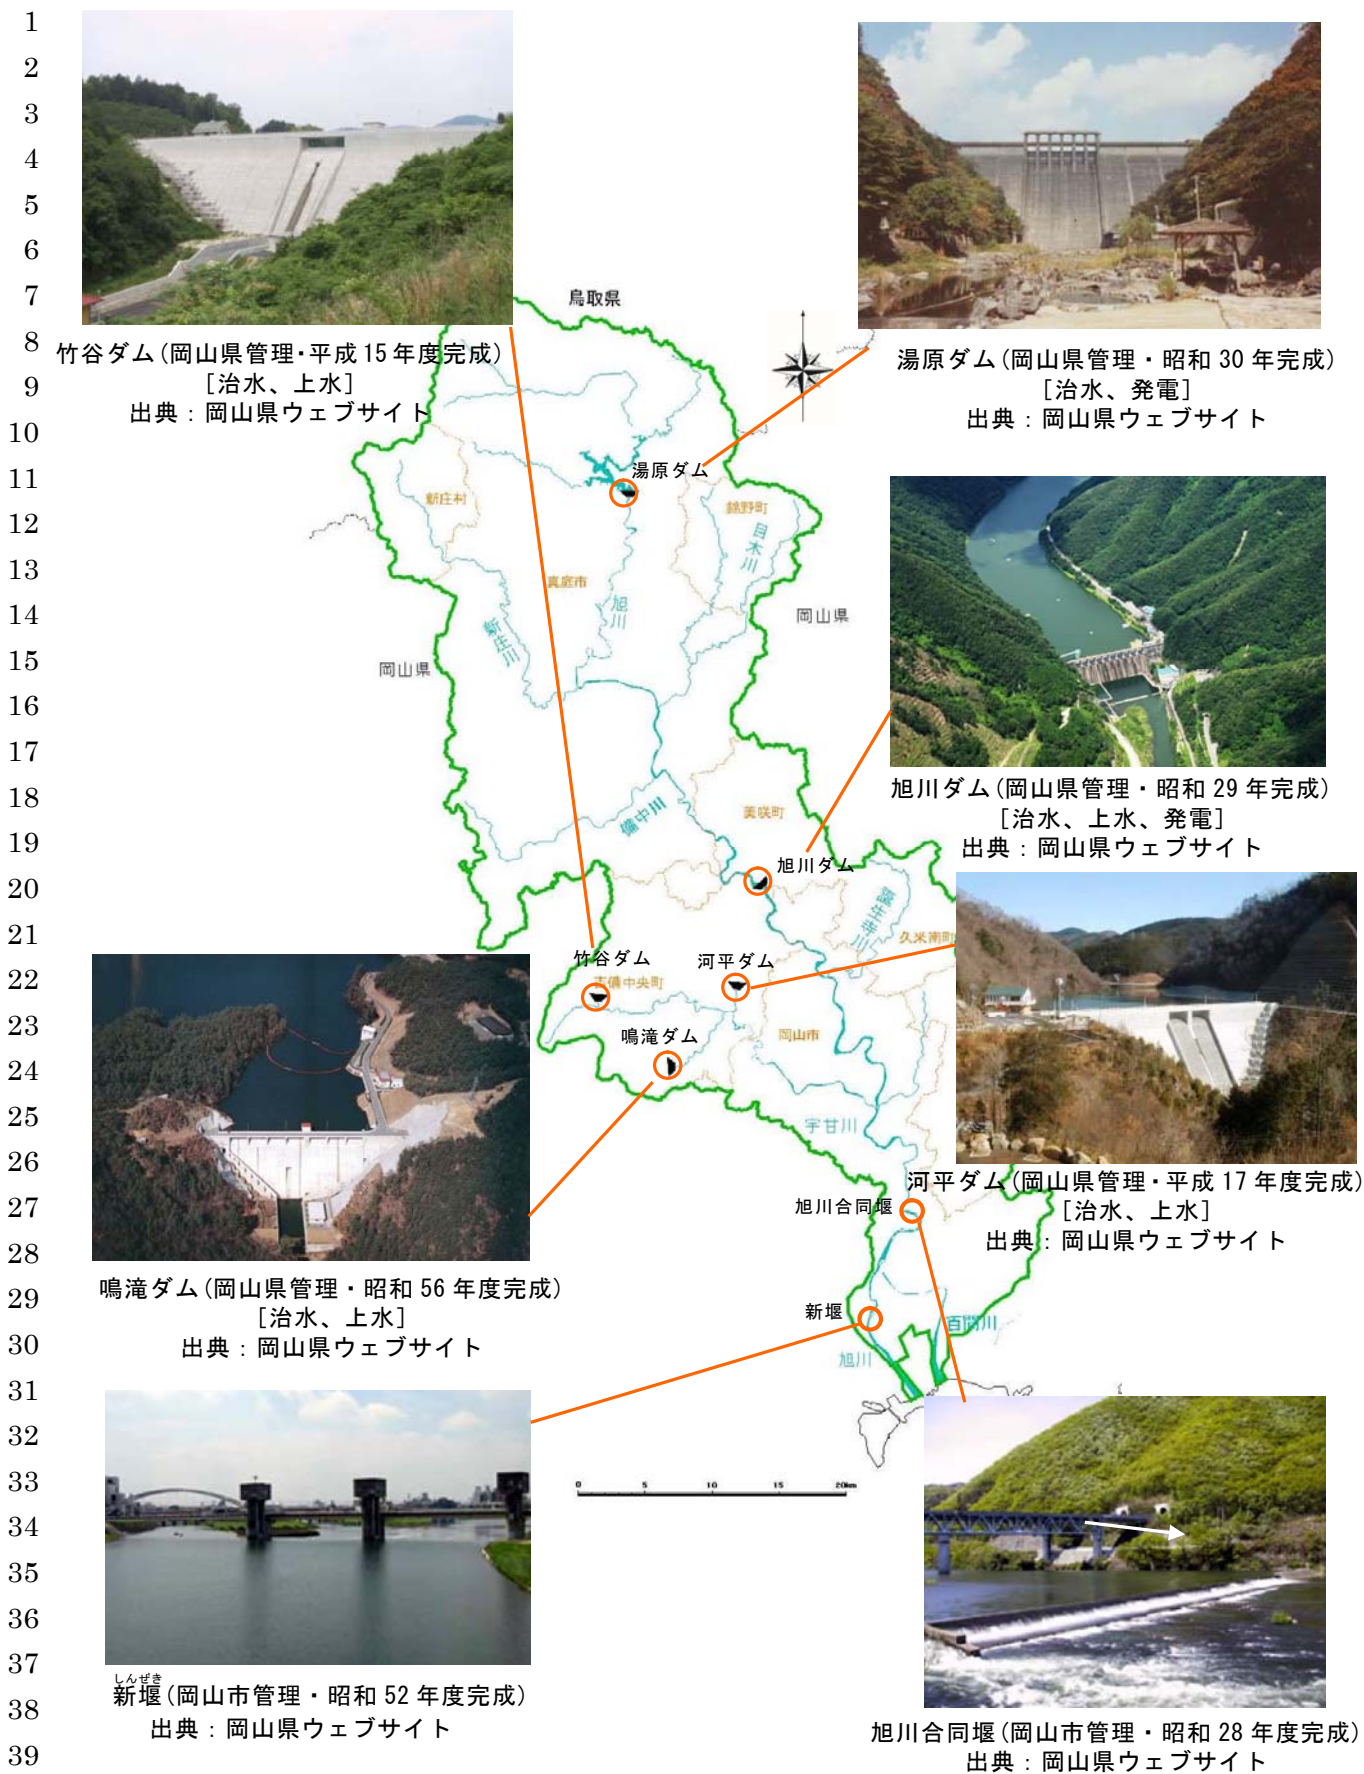
図2.3.6 旭川水系の主要な利水施設

旭川水系の水利用は、農業用水として旭川合同堰等から約 9,600ha におよぶ農地に利用されているほか、総最大出力約 9 万 kw の発電や岡山市等の水道用水、工業用水に利用されています。

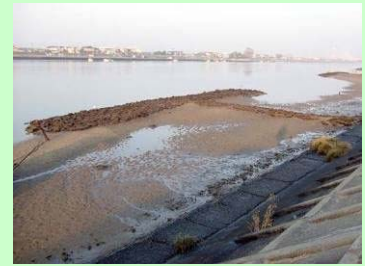
旭川のケレップ水制

旭川のケレップ水制はオランダ人土木技師ムルデルがその必要性を訴え明治 14 年に伝えられた工法で、旭川下流地区に昭和9年から同 19 年にかけて、航路の安定確保のために設置されました。

構造はT型構造の玉石積みの石水制で大きな損傷もなく 19 基が現存しており、現在もその機能を果たし水深維持に効果を発揮しています。

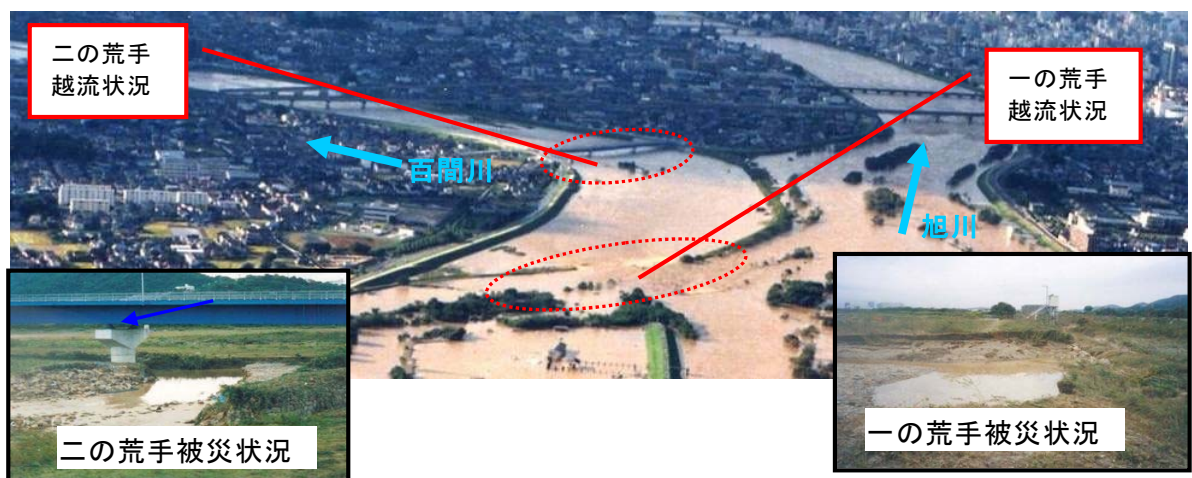
平成10年10月洪水による百間川への分流状況と一の荒手・二の荒手の被災状況

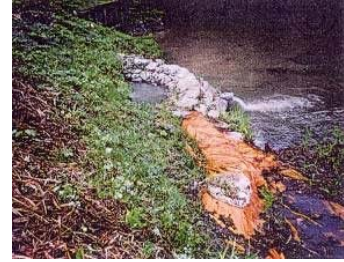
旭川中流地区の堤防は、過去に河川敷や遊水地であったところに、近くの河床材料を利用して築造されたものがほとんどで、堤体や基盤の透水性が高くなっています。このため堤防内に水の通り道が形成されやすく、漏水が発生して堤防材料等が洗い流され、通り道が拡大し、堤防の決壊につながるおそれがあります。

平成10年10月洪水時の堤体漏水
旭川左岸15k400付近

このため、旭川の大正管理区間 42.9km において、浸透に対する堤防の安全性に関する堤防詳細点検を平成 21 年度末までに完了しました。これを受けて平成 24 年 3 月までに、堤防詳細点検の結果漏水や浸透に対して安全性が不足していた区間の対策を全て完了しました。

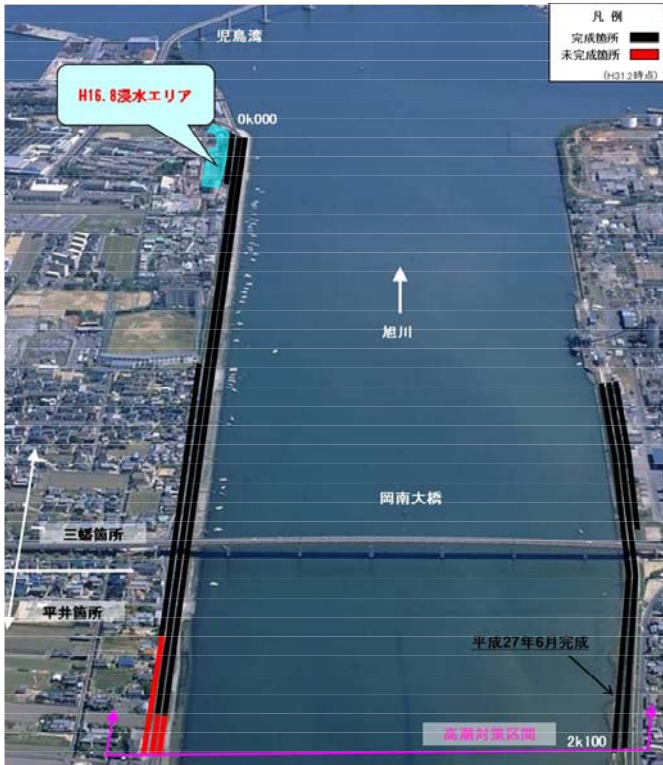
図3.1.10 旭川河口部平面図

旭川の河口部は、干拓等によって形成されたゼロメートル地帯となる低平地が広がり、堤防も低かったことから、過去にも高潮被害を受けてきました。平成16年8月の台風第16号では既往最高潮位(T.P.+2.632m)を記録し、河口部で浸水被害が発生しました。このため、台風第16号の高潮を契機に高潮計画の見直しを行い整備を進めており、平成27年6月に右岸の高潮堤防が完成しました。

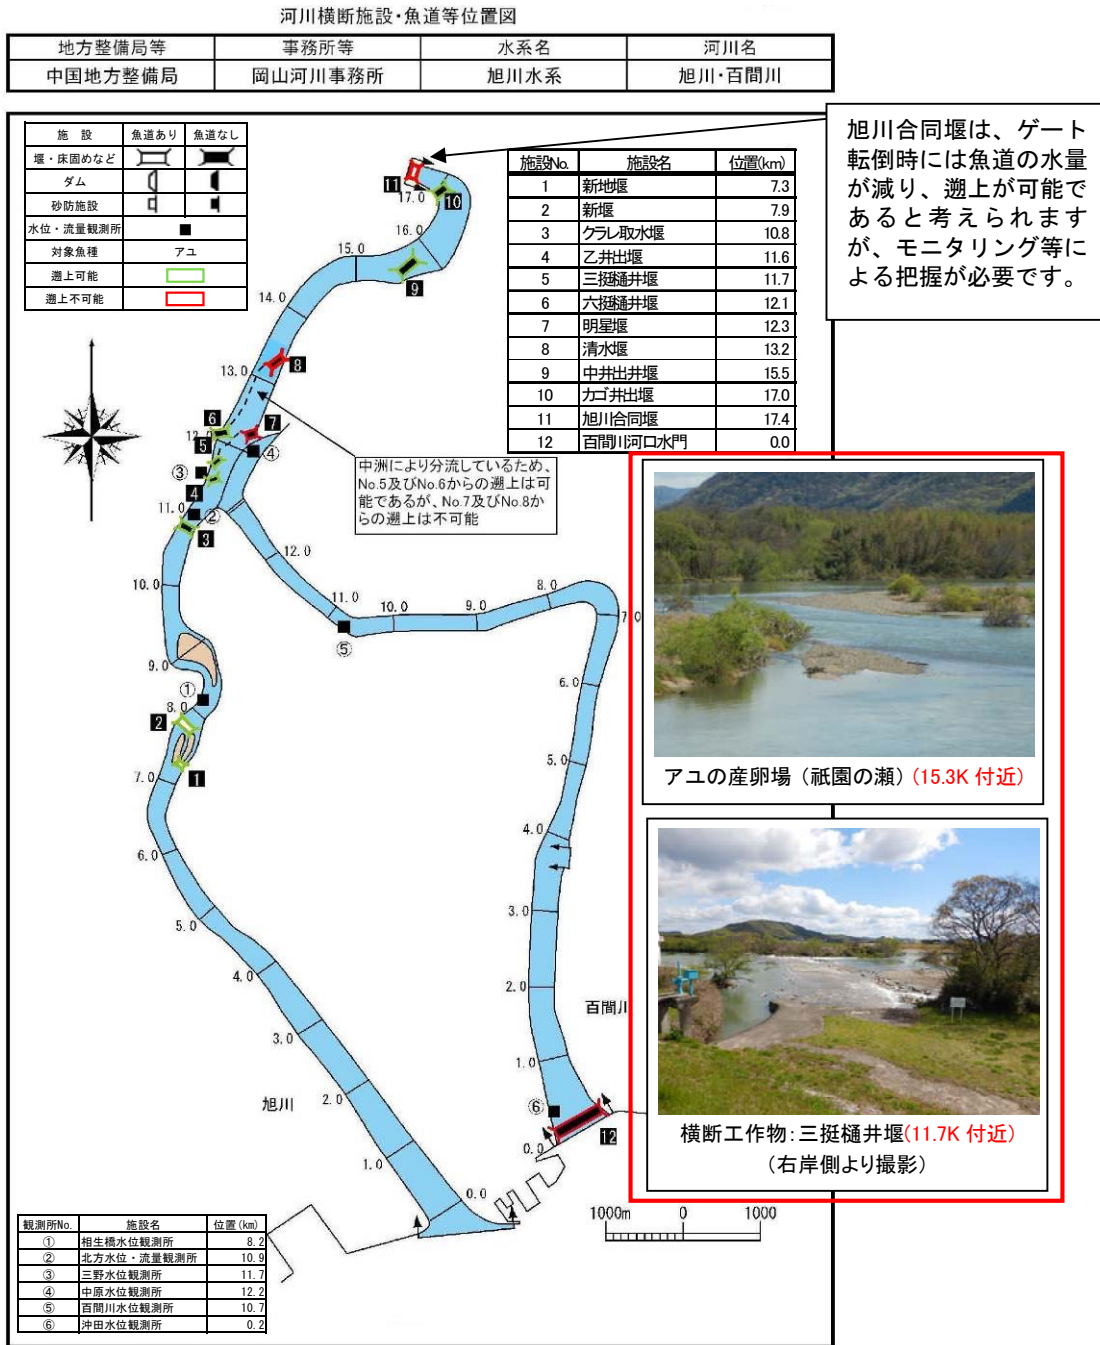
図 3.3.3 堰の遡上環境の調査結果

旭川に設置されている堰の中で、新地堰、新堰、旭川合同堰には魚道が設けられています。魚道が設置されていない固定堰もみられますが、堰上下流の落差が小さい等の理由により魚道として機能している堰もあります。また、アユ産卵場は分流部より上流に分布しています。

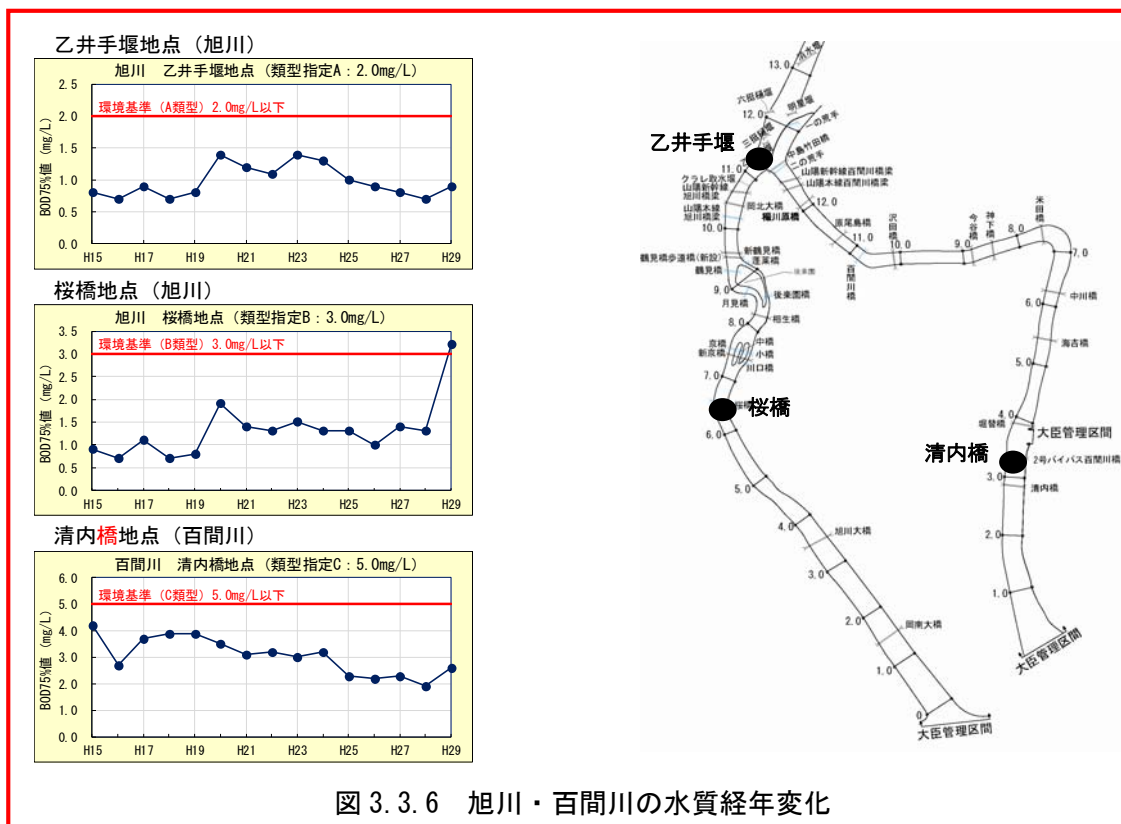
図 3.3.6 旭川・百間川の水質経年変化

1 旭川・百間川の水質は、旭川から百間川への導水等により、水質汚濁の代表指
 2 標である BOD***から見ると、近年は環境基準を概ね満足しています。今後も、関
 3 係自治体や地域住民とともに水質を維持していく必要があります。

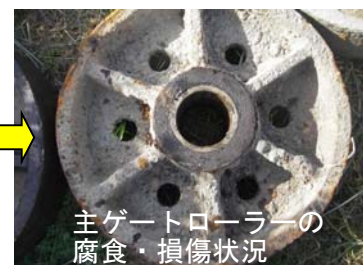
百間川河口水門(昭和水門)は完成後約50年が経過

主ゲートローラーの腐食・損傷状況

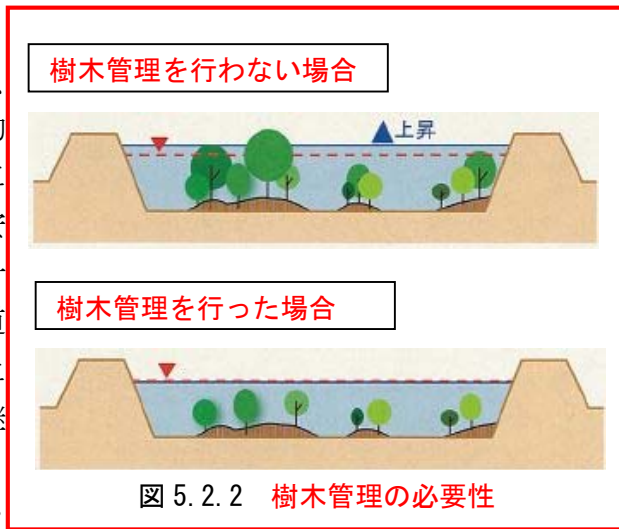
図 5.2.2 樹木管理の必要性

掘削後の土砂堆積による流下能力不足が生じないように、測量や樹木の繁茂状況に関する調査等、河道流下断面の変化を把握する基本データの収集を定期的かつ継続的に行い、必要に応じて維持掘削や樹木伐開等を実施します。

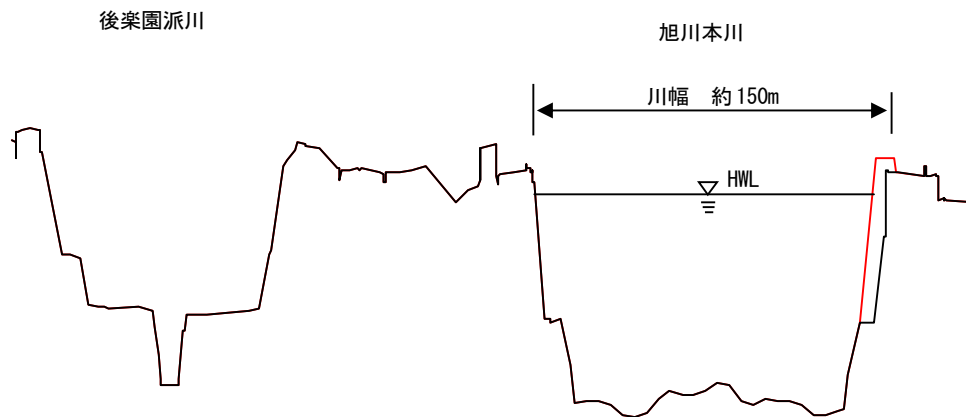
出石地区

旭川 9.3k

縮尺 縦 1 : 300 横 1 : 3,000
