旭川水系河川整備計画

【大臣管理区間】

(変更案)

国土交通省 中国地方整備局

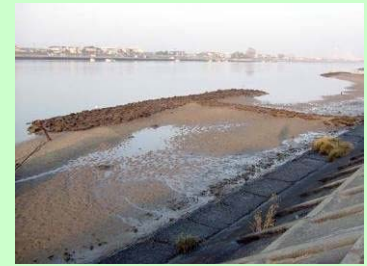
旭川のケレップ水制

旭川のケレップ水制はオランダ人土木技師ムルデルがその必要性を訴え明治 14 年に伝えられた工法で、旭川下流地区に昭和9年から同 19 年にかけて、航路の安定確保のために設置されました。

構造はT型構造の玉石積みの石水制で大きな損傷もなく19基が現存しており、現在もその機能を果たし水深維持に効果を発揮しています。

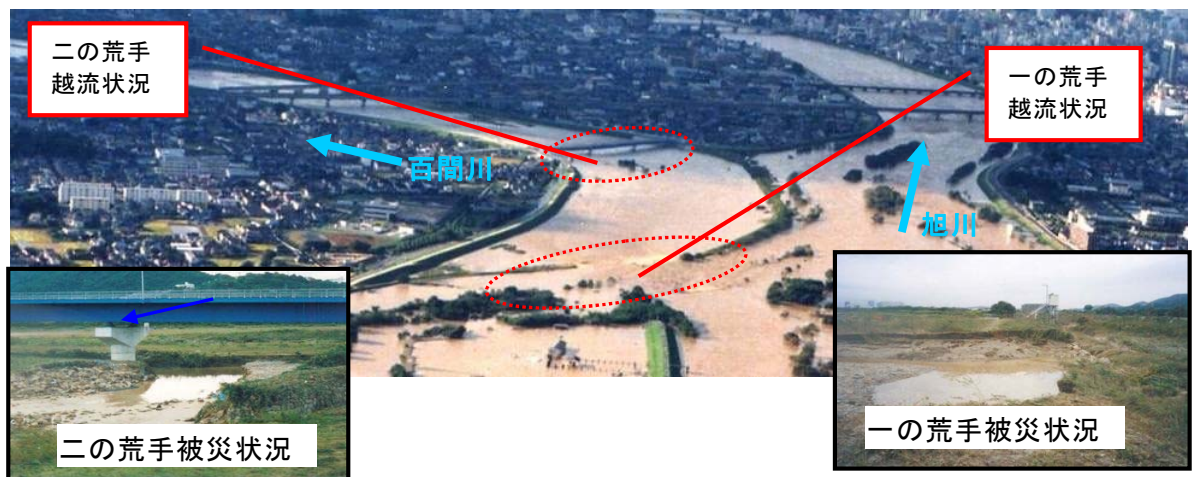
平成10年10月洪水による百間川への分流状況と一の荒手・二の荒手の被災状況

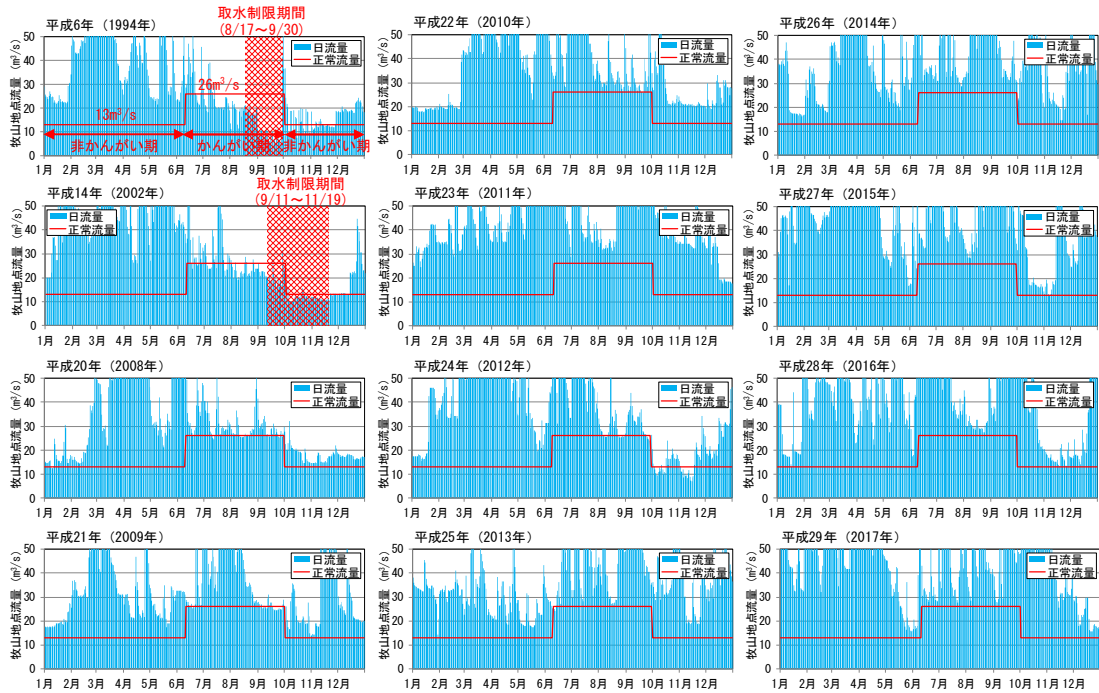
図 3.2.1 基準地点牧山における流況の経年変化

3 旭川水系河川整備基本方針で定められた流水の正常な機能を維持するための
 4 必要な流量*（基準地点牧山：かんがい期概ね 26 m³/s、非かんがい期概ね 13 m³/s）
 5 に対して、近年では概ね確保されています。

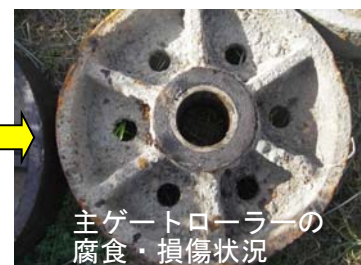
百間川河口水門(昭和水門)は完成後約50年が経過

主ゲートローラーの腐食・損傷状況
