旭川水系河川整備計画

【大臣管理区間】

(変更)

国土交通省 中国地方整備局

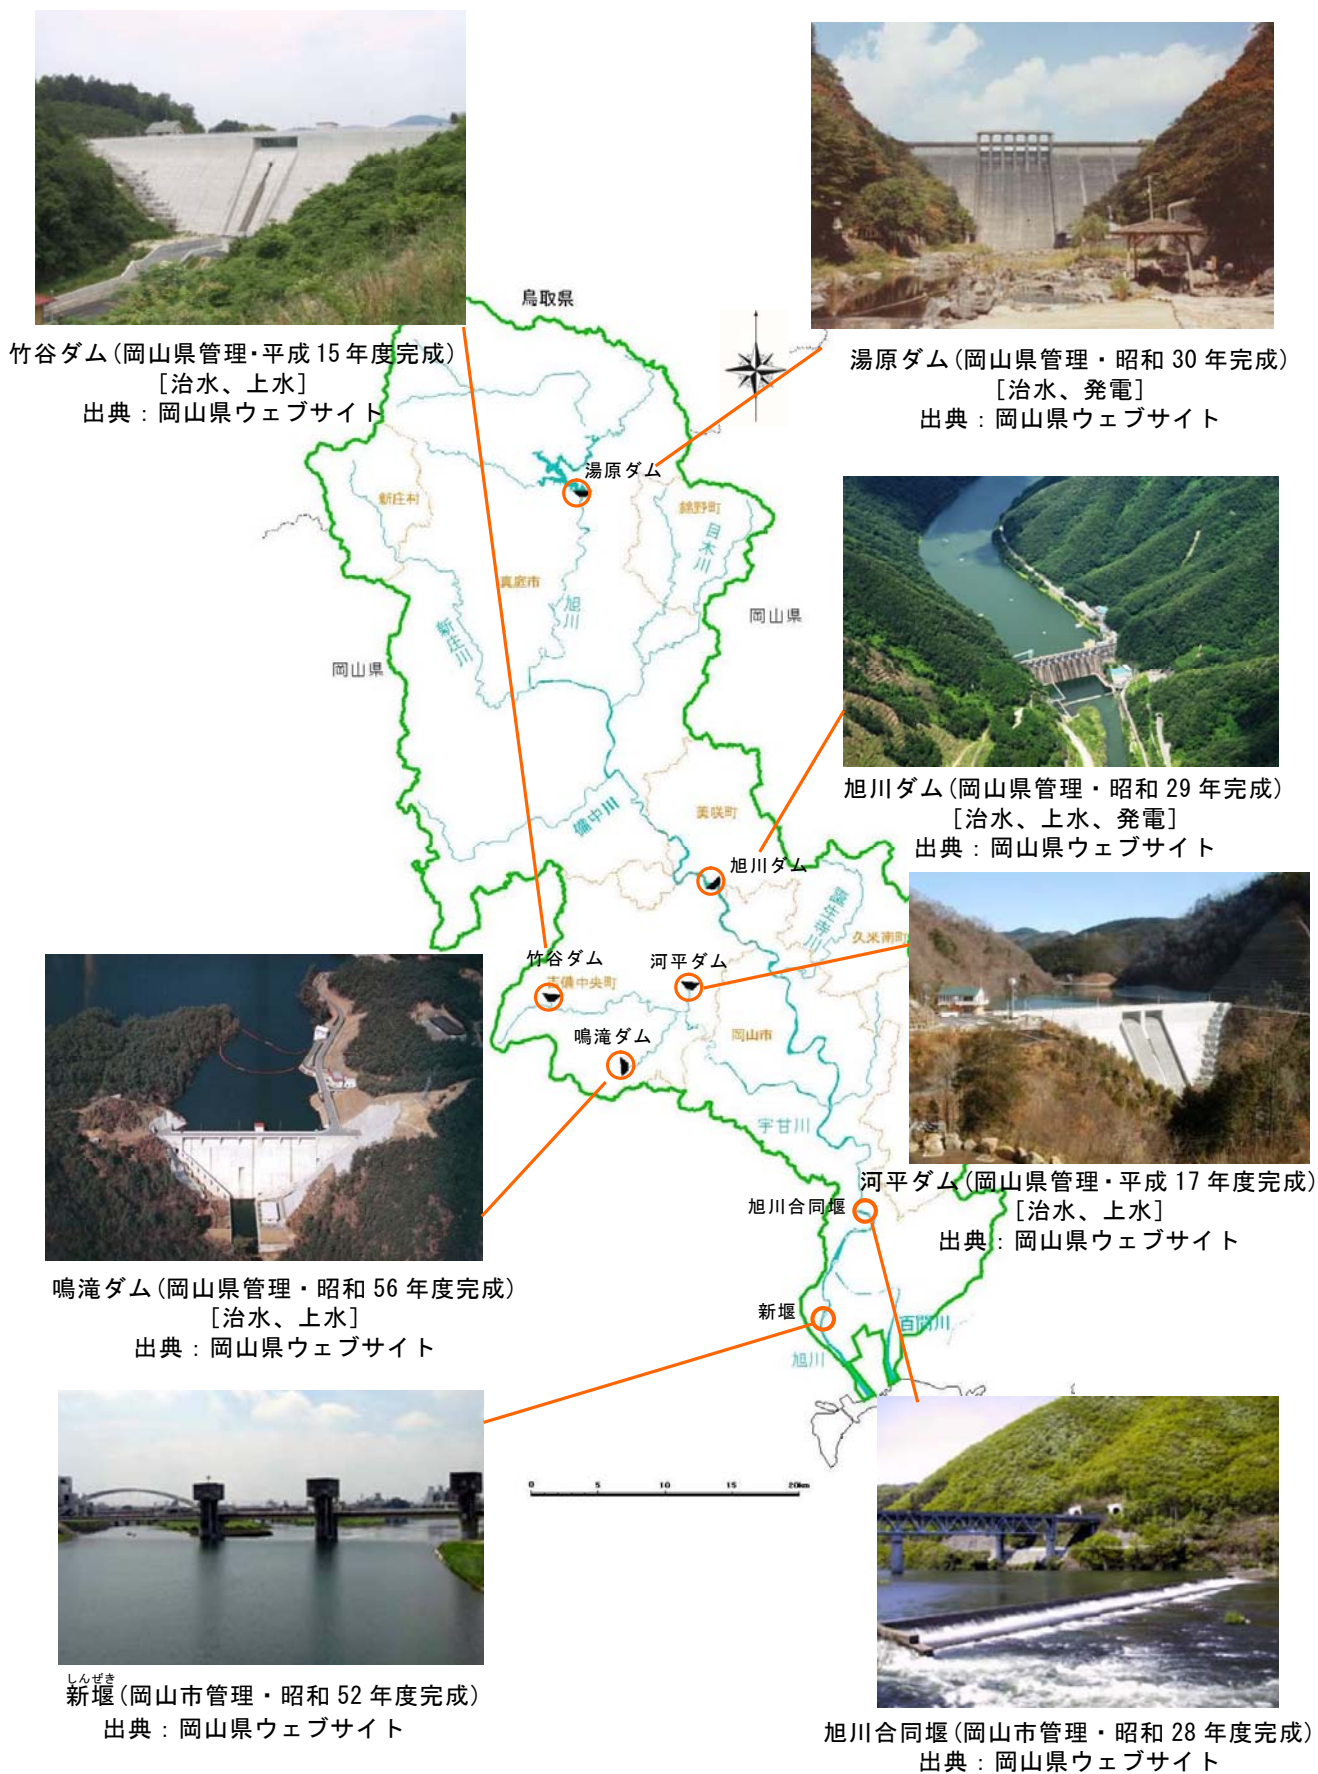
図2. 3. 6 旭川水系の主要な利水施設

旭川水系の水利用は、農業用水として旭川合同堰等から約9,600haにおよぶ農地に利用されているほか、総最大出力約9万kwの発電や岡山市等の水道用水、工業用水に利用されています。

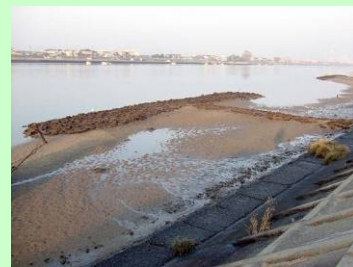
旭川のケレップ水制

旭川のケレップ水制はオランダ人土木技師ムルデルがその必要性を訴え明治14年に伝えられた工法で、旭川下流地区に昭和9年から同19年にかけて、航路の安定確保のために設置されました。

構造はT型構造の玉石積みの石水制で大きな損傷もなく19基が現存しており、現在もその機能を果たし水深維持に効果を発揮しています。

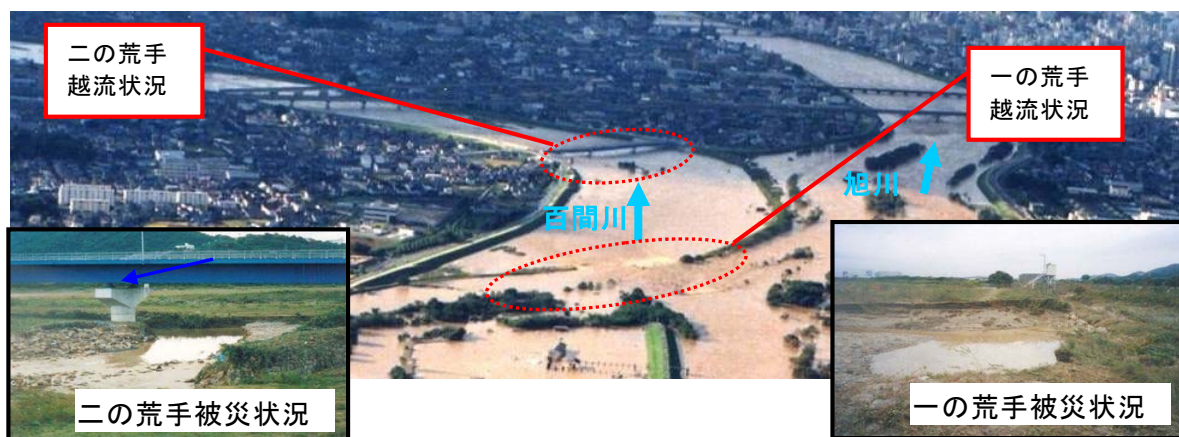
このうち、平成10年10月洪水(台風第10号)では、一の荒手と二の荒手の一部が損壊したため復旧を行いました。

平成10年10月洪水による百間川への分流状況と一の荒手・二の荒手の被災状況

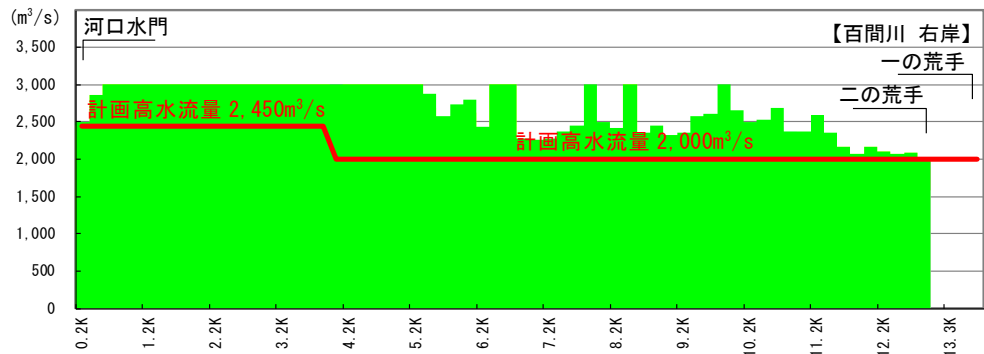
図3.1.8 百間川の現在の整備状況

左右岸	堤防の高さが不足している箇所	不足箇所なし
	堤防の幅が不足している箇所	不足箇所なし
	河積が不足している箇所	不足箇所なし

■ 現在の河道において堤防整備が完了した場合、計画高水流量に対し不足する流量
■ 現在の河道において堤防整備が完了した場合、流すことが可能となる流量
■ 現在の河道において流すことが可能な流量

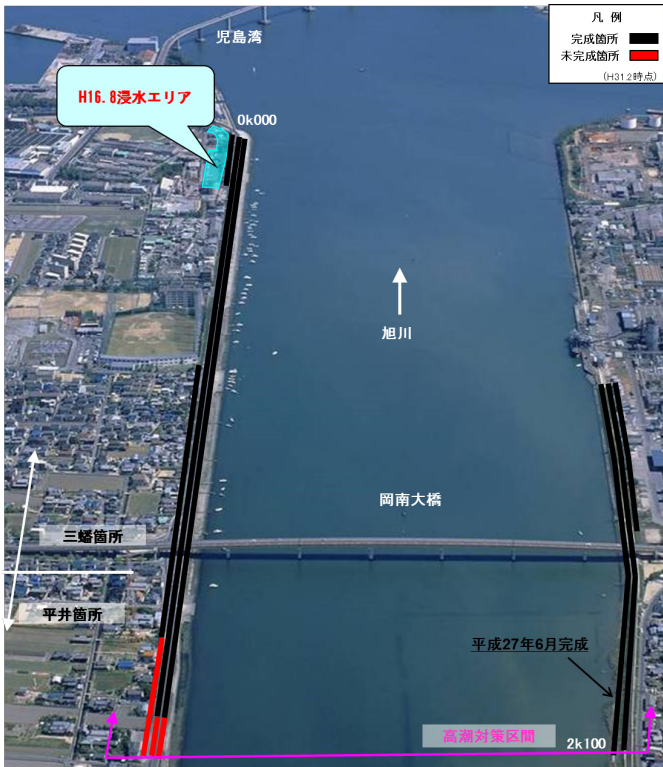
図3.1.10 旭川河口部平面図

旭川の河口部は、干拓等によって形成されたゼロメートル地帯となる低平地が広がり、堤防も低かったことから、過去にも高潮被害を受けてきました。平成16年8月の台風第16号では既往最高潮位(T.P.+2.632m)を記録し、河口部で浸水被害が発生しました。このため、台風第16号の高潮を契機に高潮計画の見直しを行い整備を進めており、平成27年6月に右岸の高潮堤防が完成しました。

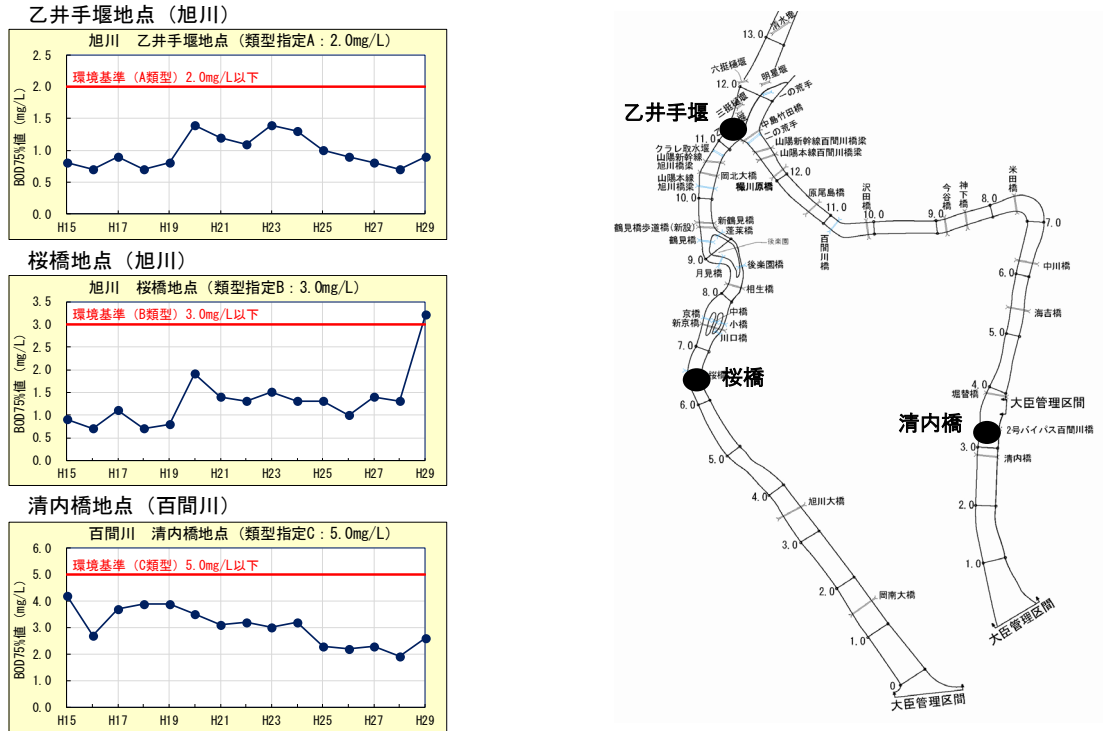
図 3.3.6 旭川・百間川の水質経年変化

旭川・百間川の水質は、旭川から百間川への導水等により、水質汚濁の代表指標である BOD***から見ると、近年は環境基準を概ね満足しています。今後も、関係自治体や地域住民とともに水質を維持していく必要があります。

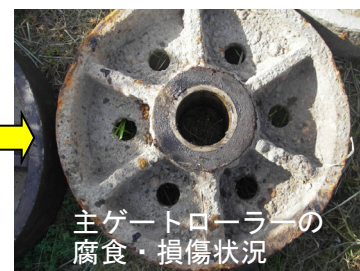
百間川河口水門(昭和水門)は完成後約50年が経過

主ゲートローラーの腐食・損傷状況
