高梁川水系河川整備計画
(変更)
【国管理区間】

平成 29 年 6 月

国土交通省 中国地方整備局

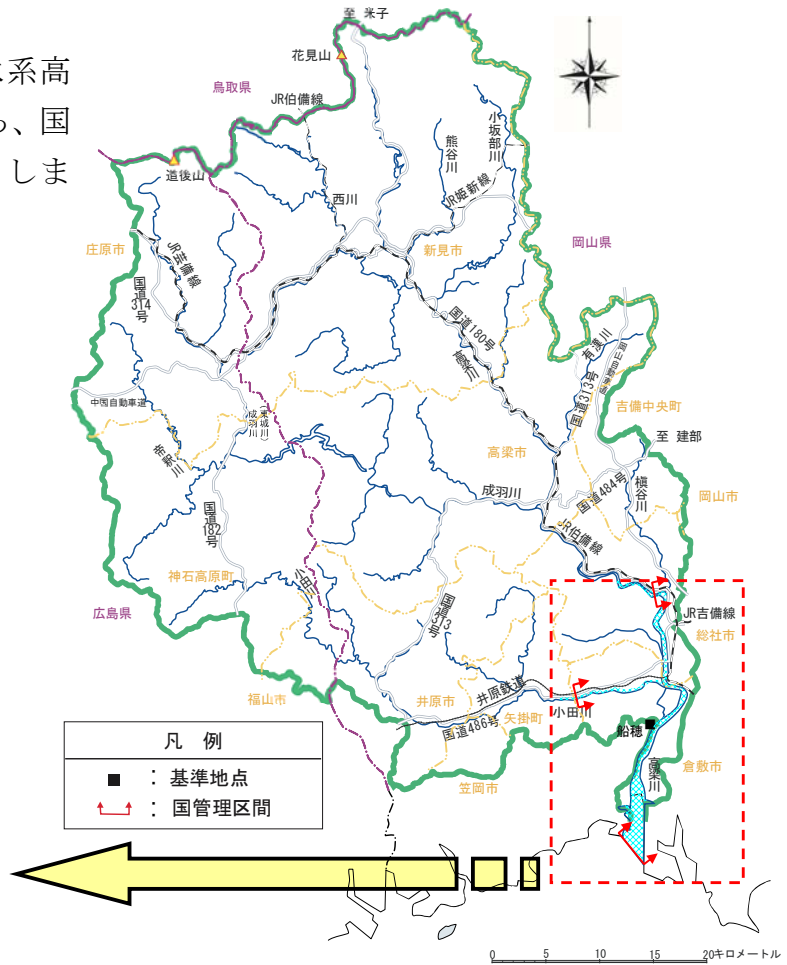
図 1.1.1 河川整備の計画対象区間

本計画の対象区間は、高梁川水系高梁川、小田川、高梁川派川のうち、国管理区間である36.4kmを対象とします。

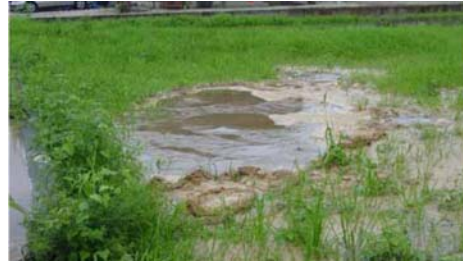
砂の噴出に伴う陥没の発生状況
(H18. 7 洪水、総社市清音地区)
洪水時に、堤防基盤からの漏水により、堤防から離れた所で水と土砂が吹き出したもの。

堤防内や基盤に水の通り道が形成され漏水が発生すると、堤防材料等が洗い流され通り道が拡大し、堤防が決壊につながる可能性があります。近年では、昭和 60 年 6 月洪水、平成 10 年 10 月洪水、平成 18 年 7 月洪水において、堤防決壊には至りませんでした。しかし堤防や基盤からの漏水が発生し、浸水被害が生じました。

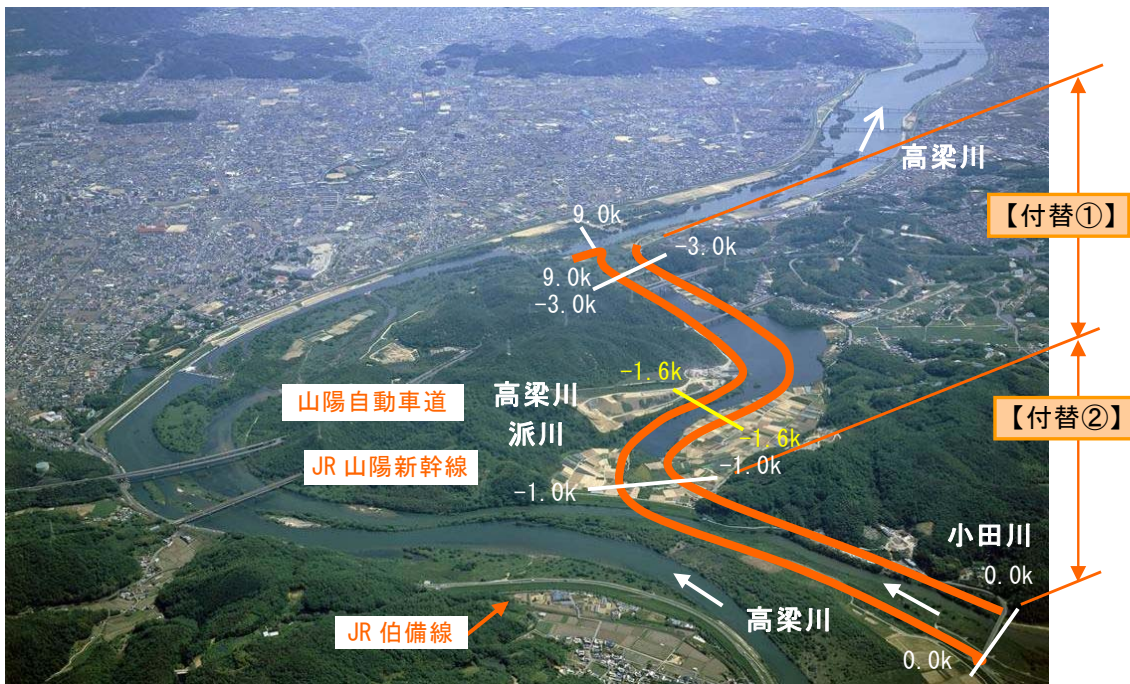
図5. 1. 13 小田川合流点付替えの位置図

高梁川と小田川との締切堤の整備、掘削、護岸整備、樹木伐開を実施します。

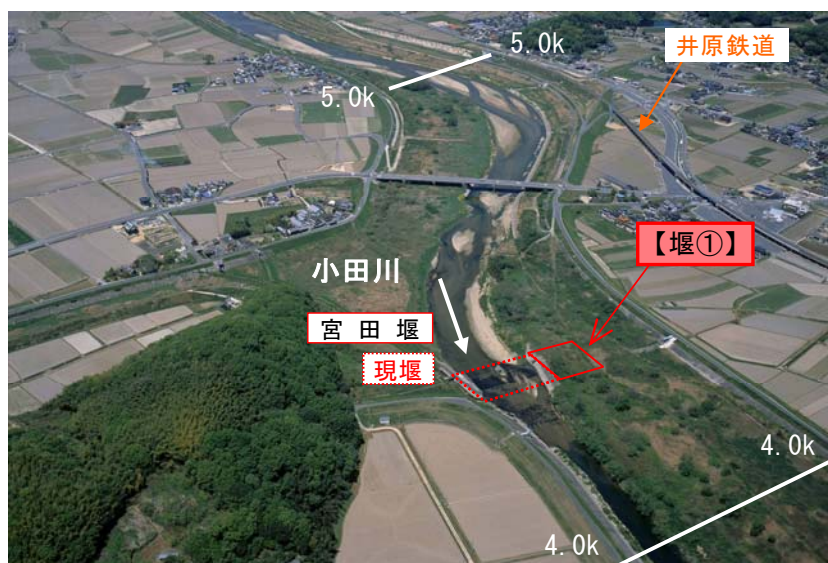
図 5.1.28 宮田堰継ぎ足しの位置図

横断工作物の改築等にあたっては、許可工作物の管理者と十分調整を図るとともに、自然環境に配慮して進めていきます。河床変動*に対しては、堆積による堰操作時の機能障害、深掘れによる損傷等施設への被害が生じないように配慮します。

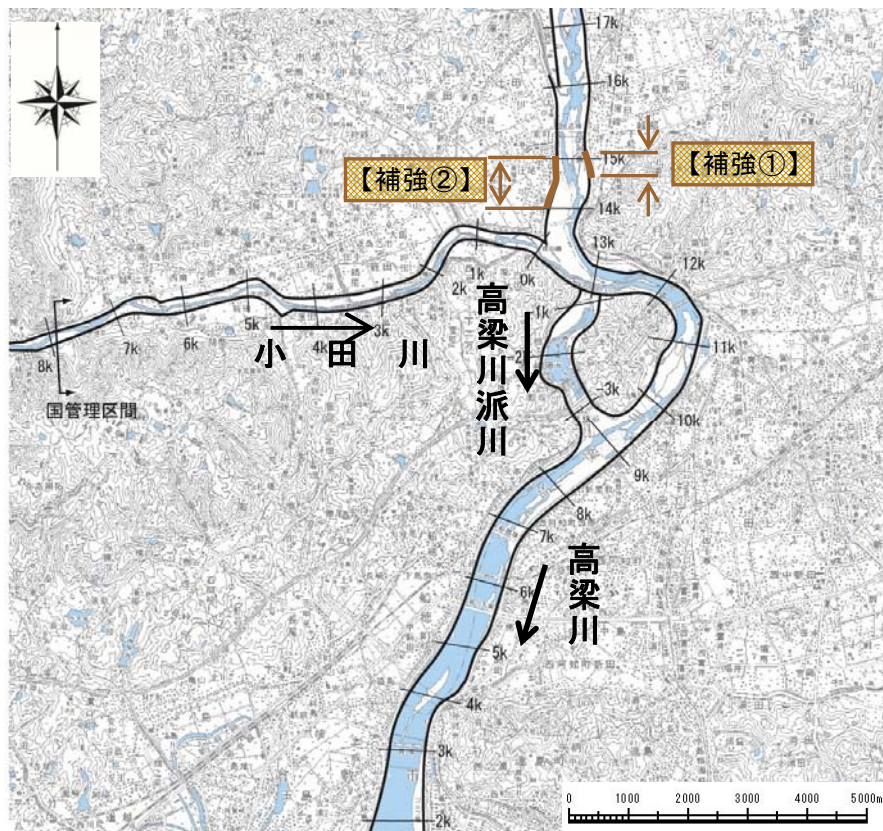
図 5.1.31 河川の整備を実施する区間の位置図（堤防構造を工夫する対策）

河川	整備内容	地先名	区間	位置図番号
高梁川	堤防裏法尻の補強	清音地先	14.55k～15.1k 付近 左岸	【補強①】
	堤防裏法尻の補強	川辺地先	14.0k～15.06k 付近 右岸	【補強②】
