# 小田川合流点付替え事業による水位低減効果事例(令和6年11月出水)

# 令和6年3月に小田川合流点付替え事業が完成

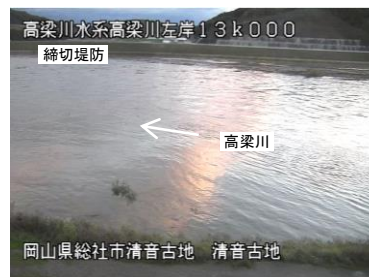
清音古地より締切堤防(旧合流点)を臨む

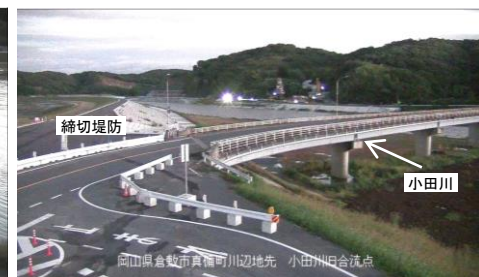
小田川南山橋付近より下流を臨む
