# 出張所だより 第1号

編集・発行 国土交通省 中国地方整備局 岡山河川事務所  
高梁川・小田川災害復旧対策出張所

## 高梁川水系小田川堤防の本復旧工事着手

## 小田川合流点付替え事業

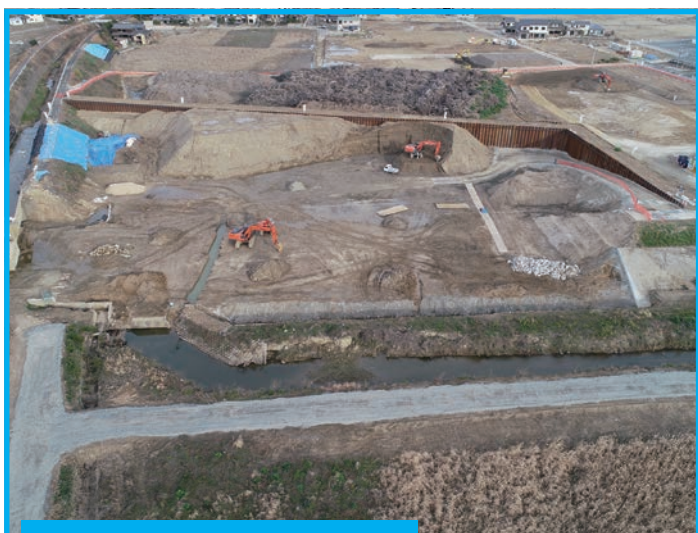
真備町箭田(小田川3.4km)

撮影日:平成30年12月末

平成30年7月の西日本豪雨で決壊した倉敷市真備町の小田川堤防の本復旧工事を10月31日より着手しました。工事は高梁川合流点より上流3.4km地点と6.4km地点の2箇所の堤防決壊地点で行っています。

現在は決壊した区間で応急復旧した仮堤防の撤去を終了しており、今後は堤防の本復旧工事として堤防の盛土を行っていく予定です。

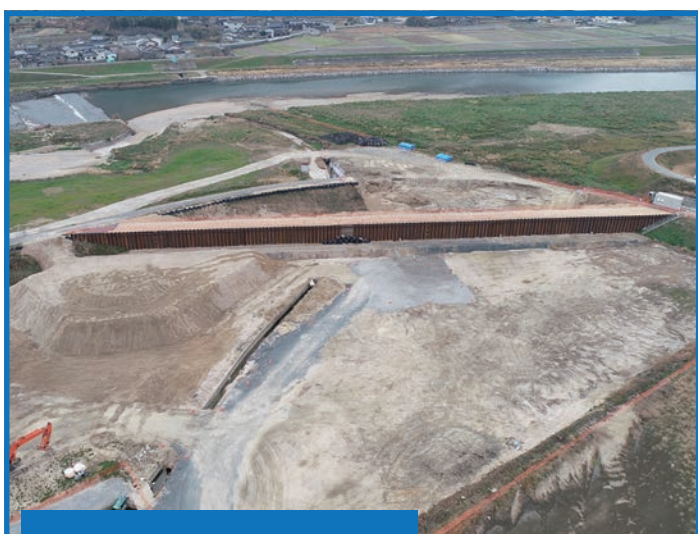
真備町尾崎(小田川6.4km)

撮影日:平成30年12月末

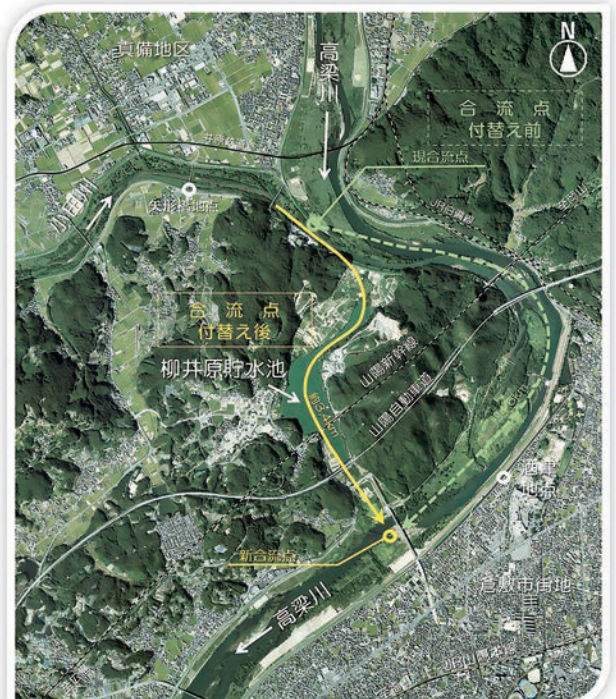
事業期間	2018年度～2023年度(激特事業)
事業内容	現在の柳井原貯水池を活用し、高梁川との合流位置を約4.6km下流へ付替え、小田川と高梁川の水位を下げることにより、小田川の沿川地域及び倉敷市街地における治水安全度の向上を図ります。
事業効果	(1)洪水時に高梁川からの背水影響が減少し、小田川の水位が現状より大幅に低下します。 (2)小田川を下流で合流させることにより、酒津地点の洪水位も低下し、倉敷市街地の氾濫危険度を低減できます。
事業費	約332億円

～小田川と高梁川の合流点を下流側へ付け替え小田川の水位を下げる事業～

『真備緊急治水対策』として、小田川の水位を抜本的に引き下げる「小田川合流点付替え事業」の完成を前倒しし、概ね5年間で集中的に実施する河川改修事業(いわゆる「激特事業」)等により実施しています。
