# 太田川水系の流域及び河川の概要 (案)

平成 1 9 年 1 月 1 9 日

国土交通省河川局

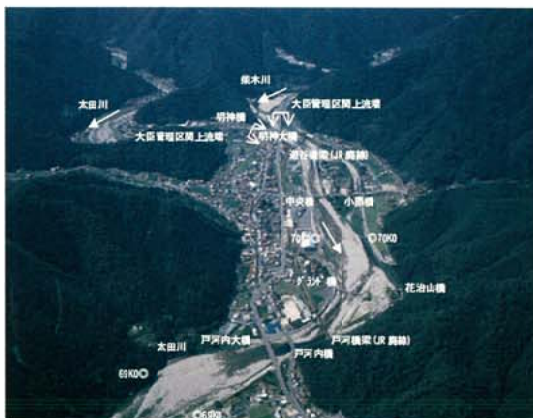
太田川上流部(70k 付近)

支川柴木川合流点である。  
この付近は、河川勾配が急で瀬と淵の連続する穿入蛇行流路となっている。

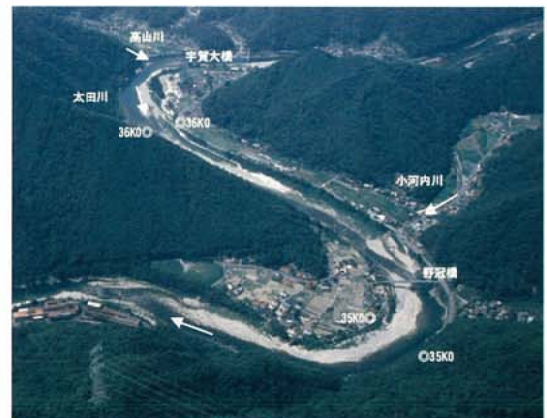
太田川中流部(35.0k~36.0k 付近)

中流部には河岸段丘が形成されている。

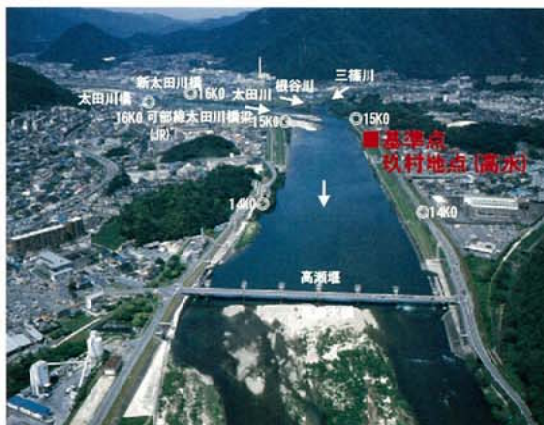
太田川下流部(14.0k~15.0k 付近)

支川三篠川、根谷川の合流点下流である。  
下流部は広島湾岸平野が開け、広島市街地が形成されている。

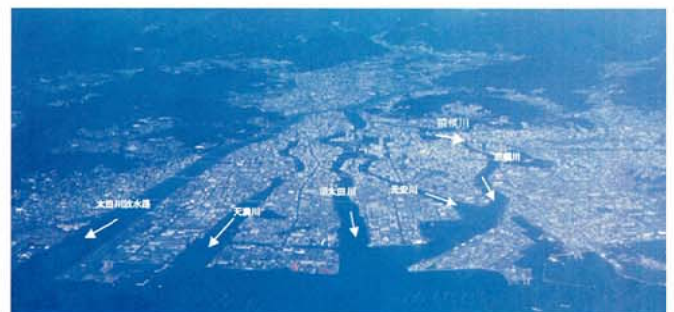
太田川下流デルタ域

下流デルタ域は市内派川を分流して広島湾に注いでいる。  
広島デルタ地帯が広がっている。

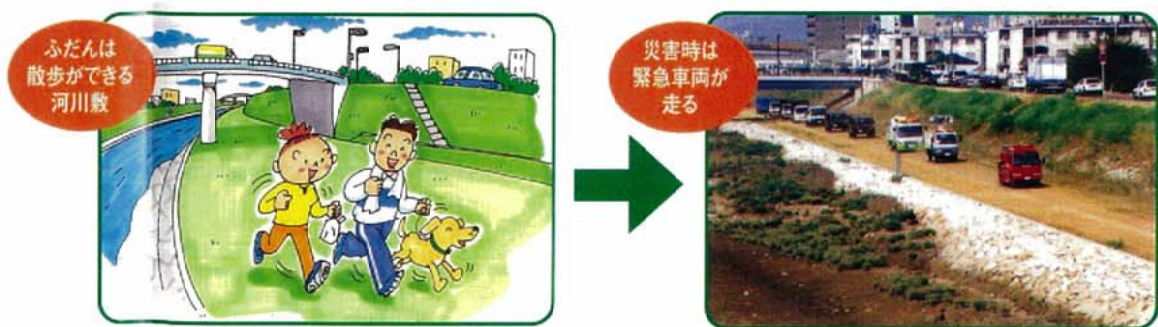
図-9.4.3 緊急用河川敷道路

また、大地震で建物が倒れたり、火災などによって道路が通れなくなった時に、負傷者の救助や消火活動をしたり、緊急物資を運ぶために太田川放水路の祇園大橋から下流の左右両岸の高水敷に幅 8m の「緊急用河川敷道路」を施工している。
