2.太田川水系の概要

2.1 流域及び河川の概要

太田川は広島県の西部に位置する幹川流路延長¹⁾103km、流域面積 1,710km²の一級河川です。その源は廿日市市吉和の冠山(標高 1,339m)に発し、中上流部で柴木川、筒賀川、滝山川、水内川等の支川を集めて流下し、広島市安佐北区可部町付近で根谷川、三篠川を合流します。その後、はん濫原として形成された平地部を南南西に流れ、広島デルタの扇頂部に達して旧太田川を分流し太田川放水路となり、広島市街地の西を流れて広島湾に注いでいます。また、放水路が建設される以前に本川であった旧太田川は、広島市街地の中でさらに京橋川、猿猴川、天溝川、元安川を分流しており、広島市街地は典型的なデルタ地形の上に成り立っています。

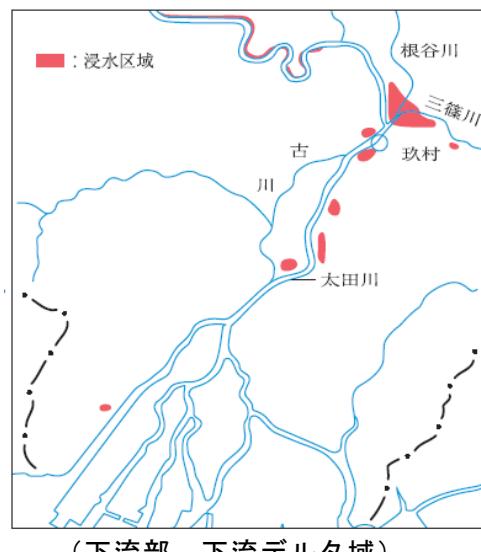
図 2.2.1 既往の洪水による浸水範囲

近年においては平成17年9月洪水が戦後最大の流量(矢口第1地点:約7,200m³/s)を記録し、中流部で甚大な浸水被害が発生するとともに、下流部においても計画高水位¹⁾近くまで水位が上昇しました。

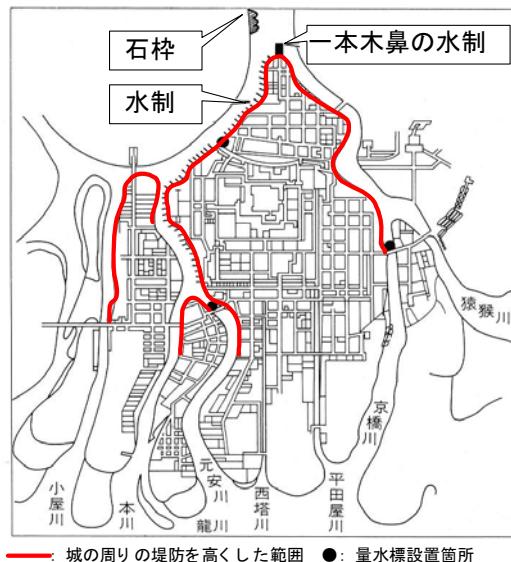
図 2.2.3 江戸時代の治水対策

江戸時代の治水事業は、河川で囲まれる島の周囲に堤防を築き城側の堤防を9寸(約0.3m)から8尺(約2.4m)程度高くすることで洪水の際に対岸の堤防を水が越すという「水越の策」、土砂の堆積を防止する「川掘り」、分派量を固定するための島(三角州)の最上流端への水制の設置、流水を抑制するための河岸部への水制の設置、御建藪・御留藪という水害防御用の植林等が行われました。また、太田川流域においても鉄穴流しが行われていましたが、下流デルタ域への土砂堆積を抑制し、広島城下の浸水を防御するため、寛永5年(1628年)に鉄穴流しが禁止されました。

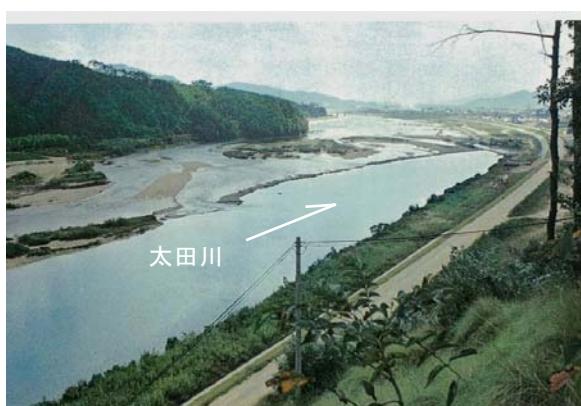
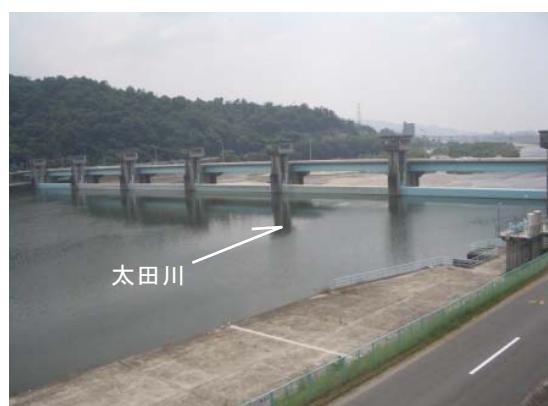
図 2.2.6 高瀬堰の建設前後の状況

また、固定堰のため治水上河積¹⁾を阻害していた高瀬井堰を改築し、昭和 50 年 10 月に可動堰として高瀬堰が完成しました。
