2. 太田川水系の概要

2.1 流域及び河川の概要

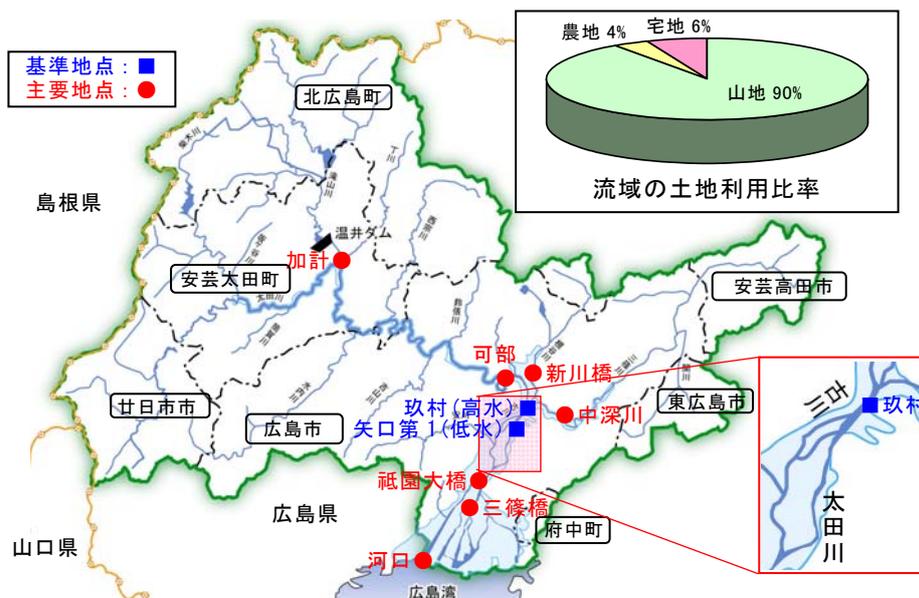
図 2.1.1 太田川水系流域図

太田川は広島県の西部に位置する幹川流路延長¹⁾103km、流域面積1,710km²の一級河川です。その源は廿日市市吉和の冠山(標高1,339m)に発し、中上流部で柴木川、筒賀川、滝山川、水内川等の支川を集めて流下し、広島市安佐北区可部町付近で根谷川、三篠川を合流します。その後、はん濫原として形成された平地部を南南西に流れ、広島デルタの扇頂部に達して旧太田川を分流し太田川放水路となり、広島市街地の西を流れて広島湾に注いでいます。また、放水路が建設される以前に本川であった旧太田川は、広島市街地の中でさらに京橋川、猿猴川、天満川、元安川を分流しており、広島市街地は典型的なデルタ地形の上に成り立っています。

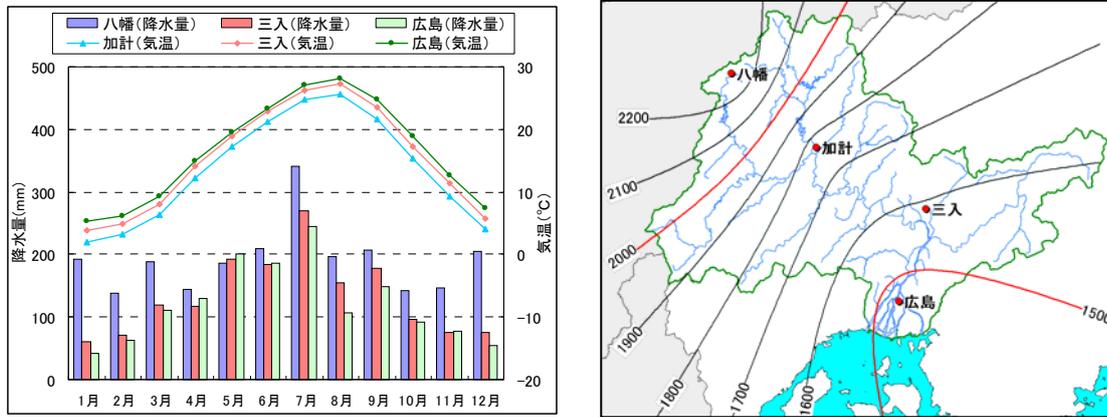
図 2.1.3 太田川流域の気候
(左：主要地点の近 10 ヶ年の月別平均降水量、右：流域の平均年降水量分布)

流域の気候は上流の山の尾根が北東－南西方向に長く伸びていることから、冬季は北西季節風を受ける多雪域、夏季は梅雨や台風の雨が集中する多雨域となっており、年間を通じて中国地方で最も降雨の多い地域(年平均約 2,400mm)です。一方、下流デルタ域は夏冬ともに雨が少なく(年平均約 1,600mm)、瀬戸内海式気候を示しています。

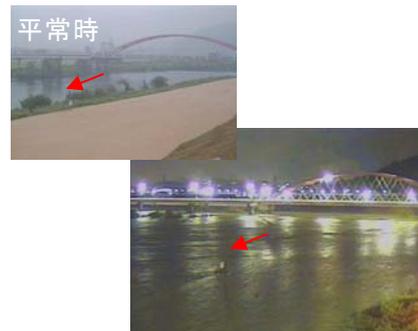
近年においては平成17年9月洪水が戦後最大の流量(矢口第1地点：約7,200m³/s)を記録し、中流部で甚大な浸水被害が発生するとともに、下流部においても計画高水位¹⁾近くまで水位が上昇しました。

平成17年9月洪水時の様子
(安芸大橋下流左岸)

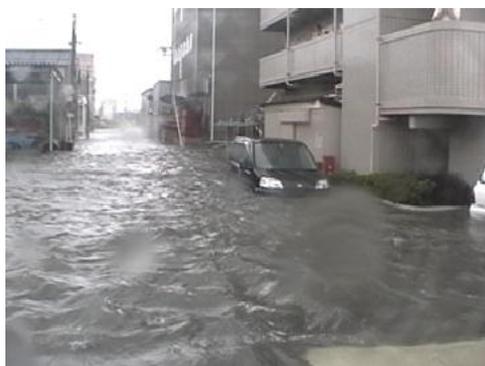
平成16年高潮による浸水状況
(広島市南区出島付近)

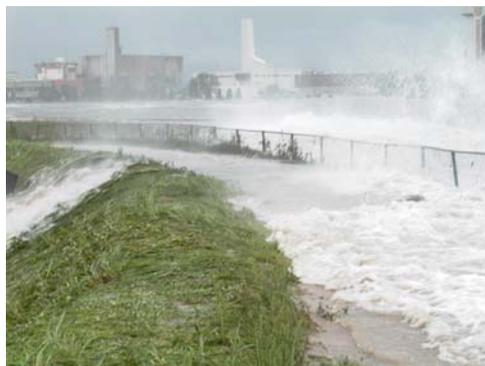
平成16年高潮による浸水状況
(広島市西区観音付近)

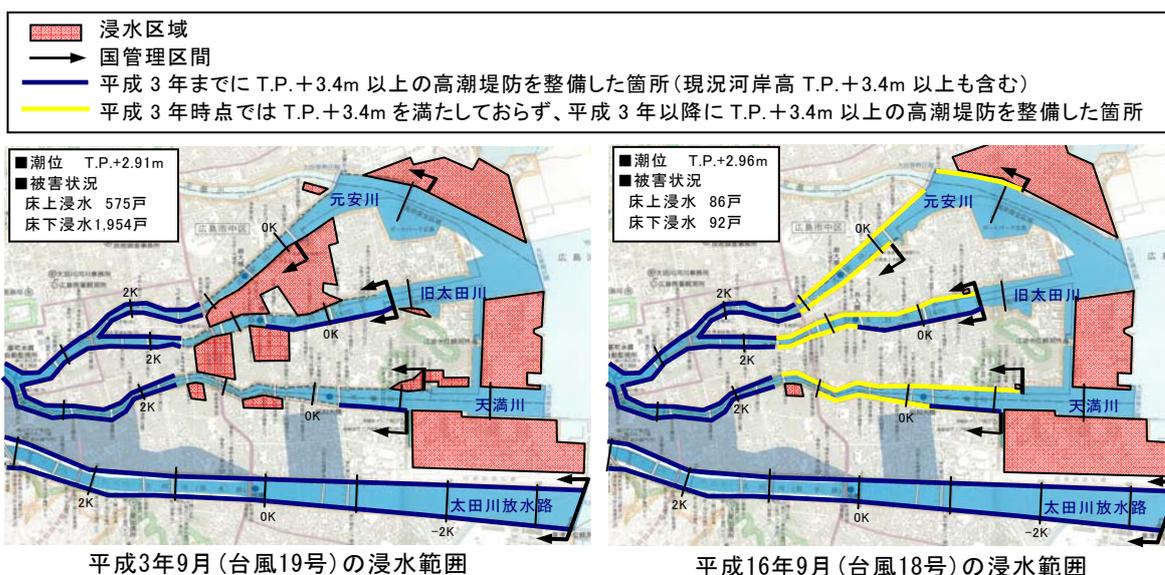
図 2.2.2 既往の高潮による浸水範囲

2 広島市は太田川の下流デルタ域に発達した大都市であり、市街地の主要部
3 は干潟の干拓及び埋め立てによって拡大してきました。このため、地盤が低
4 く、広島市の市街地は高潮被害を受けやすいゼロメートル地帯となっています。

8 平成に入ってから、平成 3 年 9 月の台風 19 号による高潮被害の他、平成
9 11 年 9 月の台風 18 号、平成 16 年 8 月の台風 16 号と 9 月の台風 18 号によ
10 り高潮被害が発生しました。

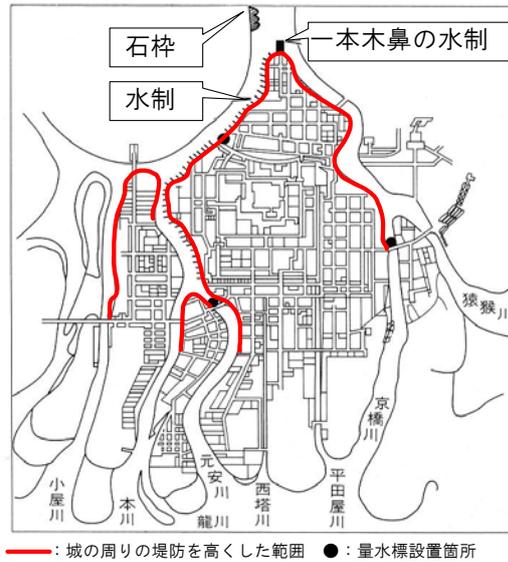
図 2.2.3 江戸時代の治水対策

江戸時代の治水事業は、河川で囲まれる島の周囲に堤防を築き城側の堤防を9寸(約0.3m)から8尺(約2.4m)程度高くすることで洪水の際に対岸の堤防を水が越すという「水越の策」、土砂の堆積を防止する「川掘り」、分派量を固定するための島(三角州)の最上流端への水制の設置、流水を抑制するための河岸部への水制の設置、御建藪・御留藪という水害防御用の植林等が行われました。一方、下流デルタ域への土砂堆積の抑制を目的として、寛永5年(1628年)に鉄穴流し^{てつあなながし}りが禁止されました。また、寛永9年(1632年)には堤防取締令が出され、堤防の保護が命じられました。さらに、設置年は明らかではありませんが、洪水高を示す量水標(水尺)が設けられ、寛政9年(1797年)5月、藩は「防水につき藩令」を出し、勘定奉行及び藩士に対し出水時に水防に出動すべき水位を定めました。しかし、抜本的な対策とはならず、太田川の度重なる洪水はその後も続きました。

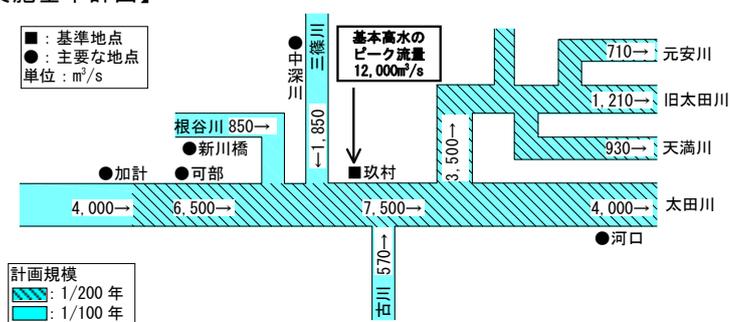
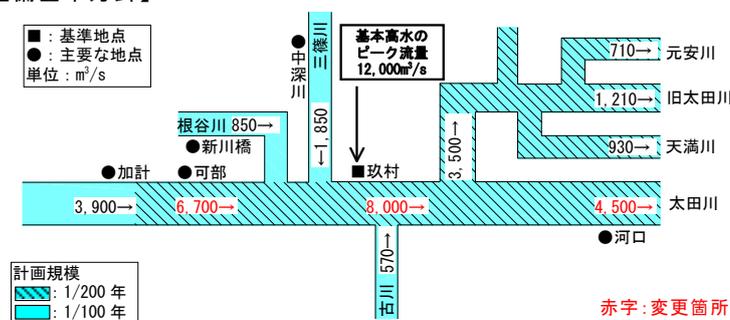
図 2.2.4 工事实施基本計画と河川整備基本方針の流量配分

4 昭和 40 年、47 年等の大出水及び高度経済成長期の急速な流域の開発状況
 5 等をかんがみ、太田川水系工事实施基本計画を昭和 50 年に改訂し、基準地点
 6 玖村の基本高水のピーク流量¹⁾を $12,000\text{m}^3/\text{s}$ (計画規模 1/200) と定め、この
 7 うち $4,500\text{m}^3/\text{s}$ を洪水調節施設により調節し、計画高水流量を $7,500\text{m}^3/\text{s}$ と
 8 しました。

9 そして、平成 9 年の河川法の改正により、工事实施基本計画に代わり、基
 10 準地点玖村の基本高水のピーク流量は $12,000\text{m}^3/\text{s}$ のまま、洪水調節施設によ
 11 り $4,000\text{m}^3/\text{s}$ を調節し、計画高水流量を $8,000\text{m}^3/\text{s}$ とする太田川水系河川整
 12 備基本方針を平成 19 年 3 月 30 日に策定しました。

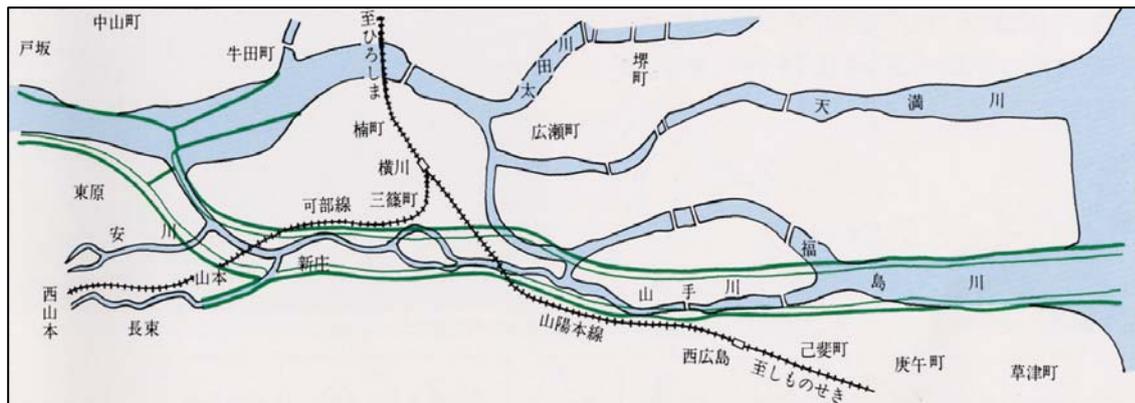
17
18
19
20
21
22
23
24
25
26
27 図 2.2.5 太田川放水路計画図

15 そして、昭和36年には大芝水門、祇園水門の建設に着手し、昭和42年に
16 現在の太田川放水路が概成しました。

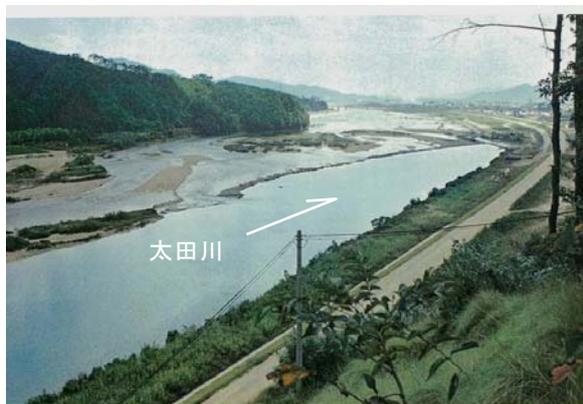
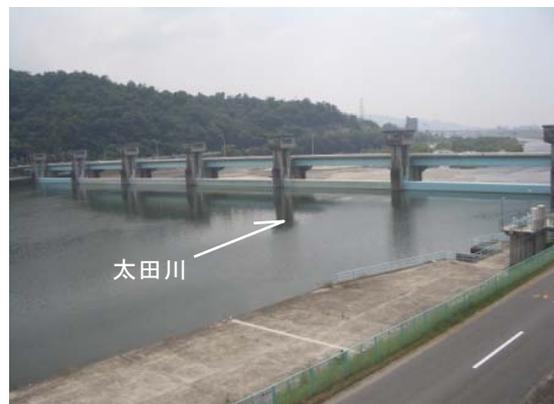
図 2.2.6 高瀬堰の建設前後の状況

また、固定堰のため治水上河積を阻害していた高瀬井堰を改築し、昭和 50 年 10 月に可動堰として高瀬堰が完成しました。

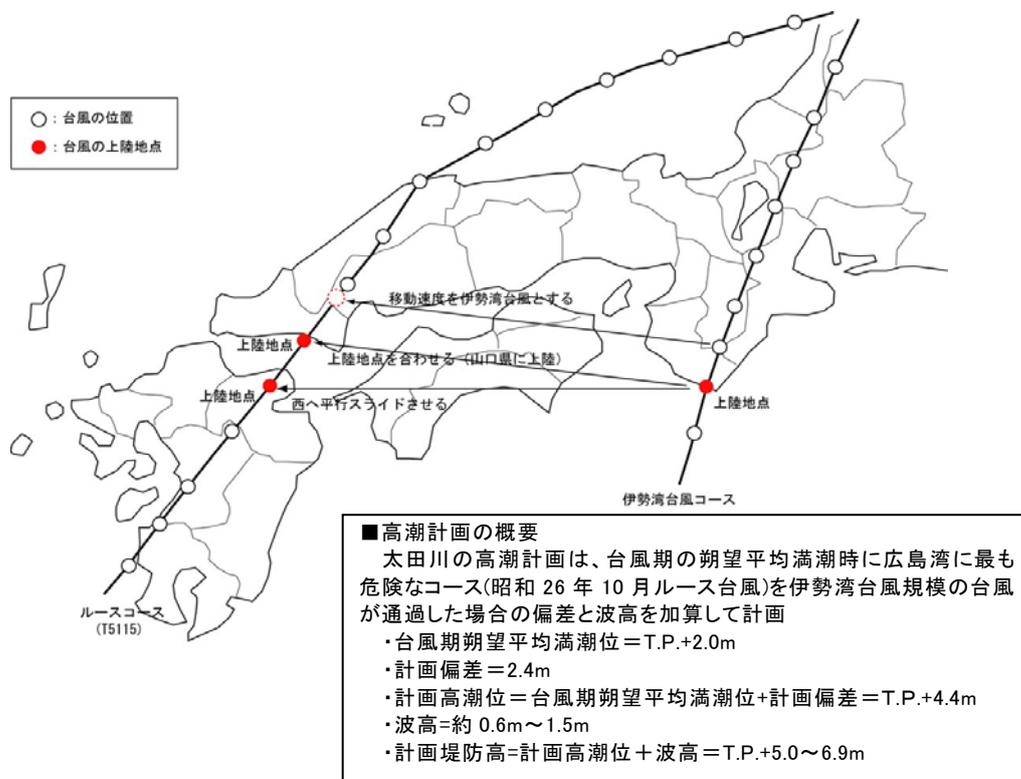
31 図 2.2.8 高潮計画の概要及び過去の台風の経路

5 この計画では、ルース台風のコースを伊勢湾台風規模の台風が通過した場合
6 を想定し、天体潮位及び台風による偏差を考慮して、計画高潮位を T.P.+4.40m
7 としました。

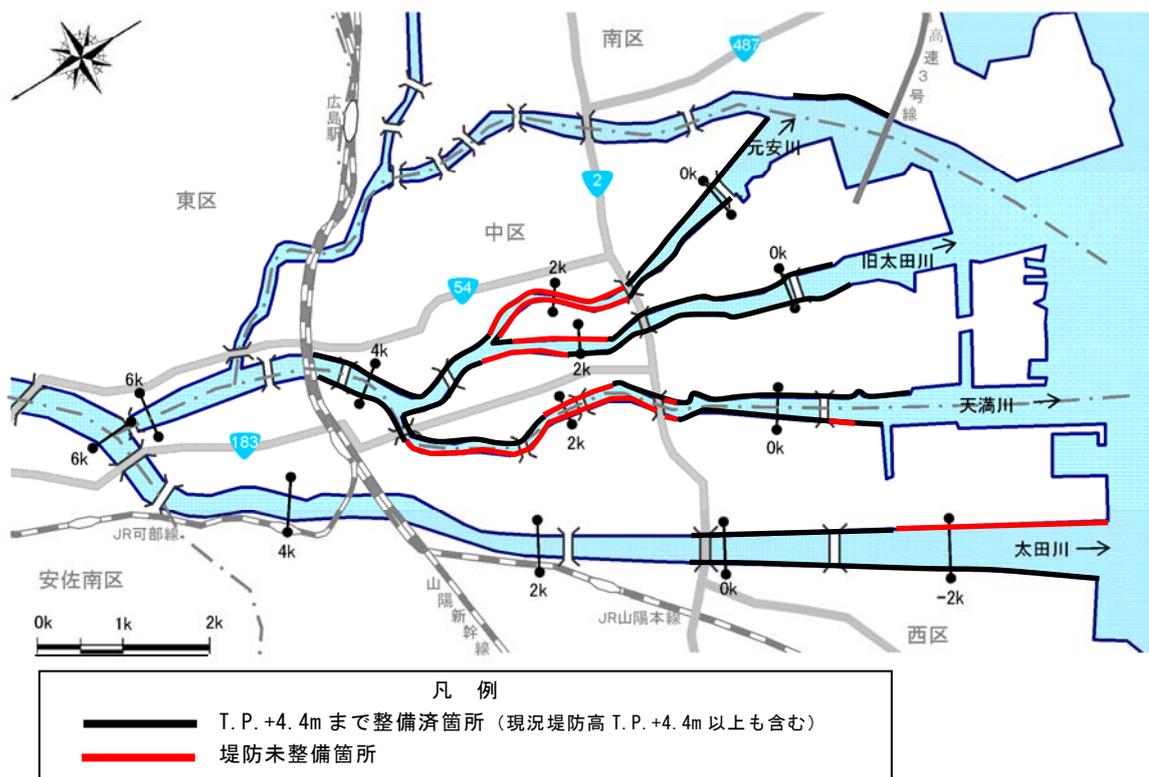
図 2.2.9 高潮堤防の整備状況

8 以後、この計画に基づき高潮堤防を段階的に整備¹⁾してきました。しかし、
9 平成 3 年、11 年、16 年と度重なる高潮による被害が発生したため、現在、こ
10 れらの再度災害防止を目的とした堤防高 T.P.+3.4m までの整備を重点的に実
11 施しています。

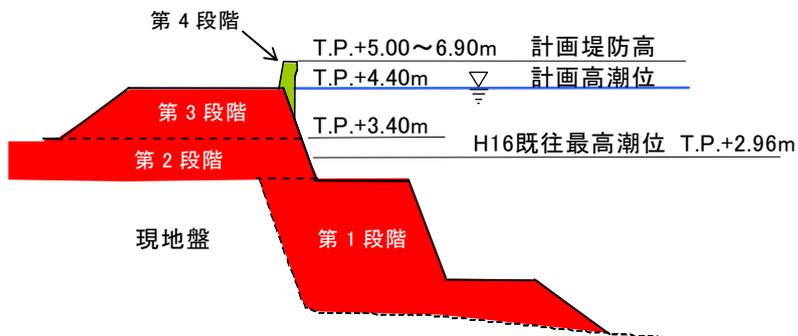
図 2.2.10 高潮堤防の整備イメージ図

1) 高潮堤防の段階的な整備とは、盛土施工後の圧密沈下を考慮し、十分な時間を置きながら一定高さまでを段階的に整備すること。太田川では第1段階をT.P.+2.2m、第2段階をT.P.+3.4m、第3段階をT.P.+4.4mとしている。

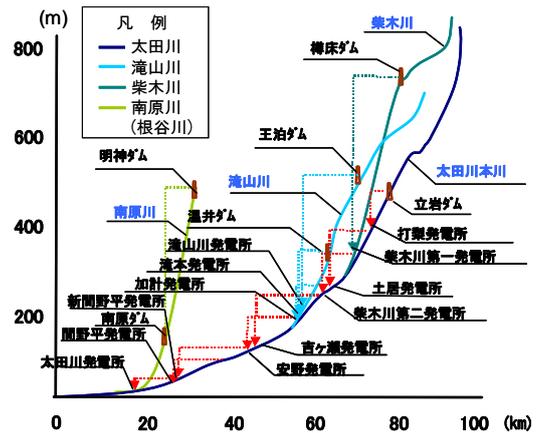
図 2.2.11 太田川の河床勾配と主な発電所の位置

太田川の流水により発電された電力は、広島市の近代化の推進を支えてきました。現在でも大正 14 年に設置された間野平発電所をはじめとした大小 22 か所の発電所で発電された最大出力約 87 万 kW の電力が、広島市の他、瀬戸内海沿岸の諸都市に送電され、人々の暮らしを支えています。
