太田川水系河川整備計画 (原案)

【国管理区間】

平成 22 年 11 月

国土交通省 中国地方整備局

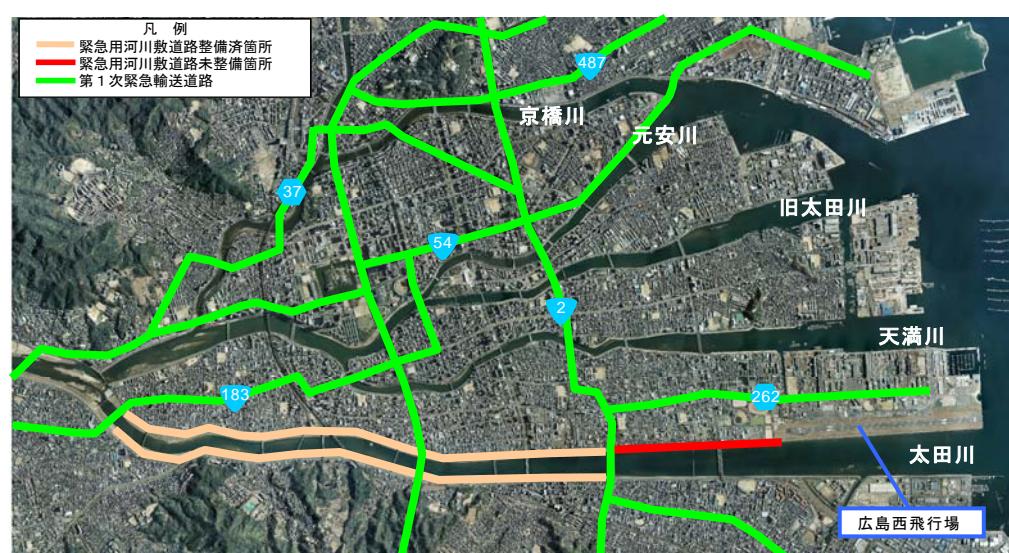
図 3.1.27 緊急用河川敷道路の整備状況

そのため、被災時の速やかな救命救急活動や復興支援活動に支障をきたす可能性があり、これまで救命救急活動や復興支援活動のための経路を確保するため、緊急用河川敷道路の整備をしてきましたが、整備途上であり十分にその機能を発揮できていません。

(※右岸側は樋門等 11 箇所が未整備)

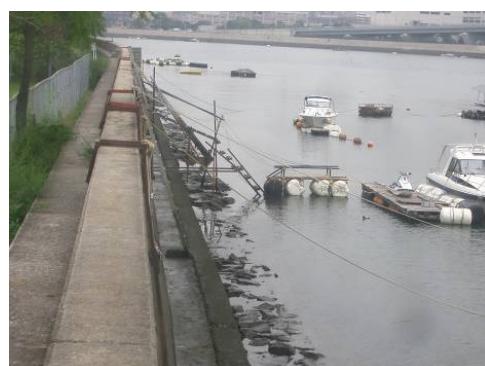
昇降梯子による河川護岸の損傷(元安川)

洪水時に船舶が流出して橋梁に塞き止められた場合には、水位上昇を引き起こし氾濫被害をもたらすおそれがあるとともに、船舶が橋梁や護岸等に衝突した場合には、これらの施設が損傷するおそれがあります。

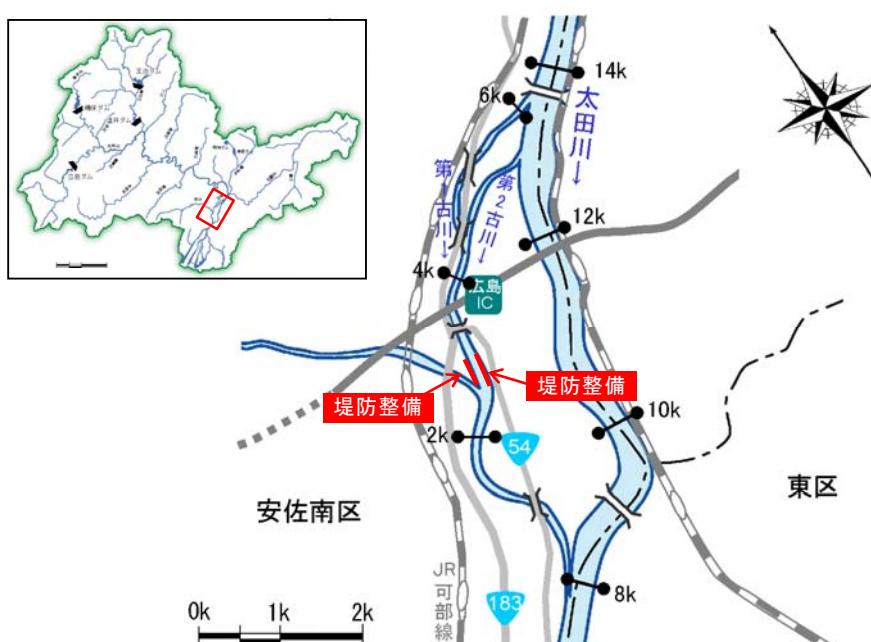
図 5.1.27 支川古川の整備箇所位置図

内 容	河川名	施工の場所			延長	機能の概要
		地 先	左右岸区分	区間		
堤防整備	古 川	広島市安佐南区中筋～川内	左岸	2.7K ~ 3.1K	400m	河 積 確 保 に よる 流 下 能 力 向 上
		広島市安佐南区中須	右岸	2.7K ~ 3.0K	300m
