第9回 太田川河川整備懇談会

# 太田川水系河川整備計画

【国管理区間】

国土交通省 中国地方整備局

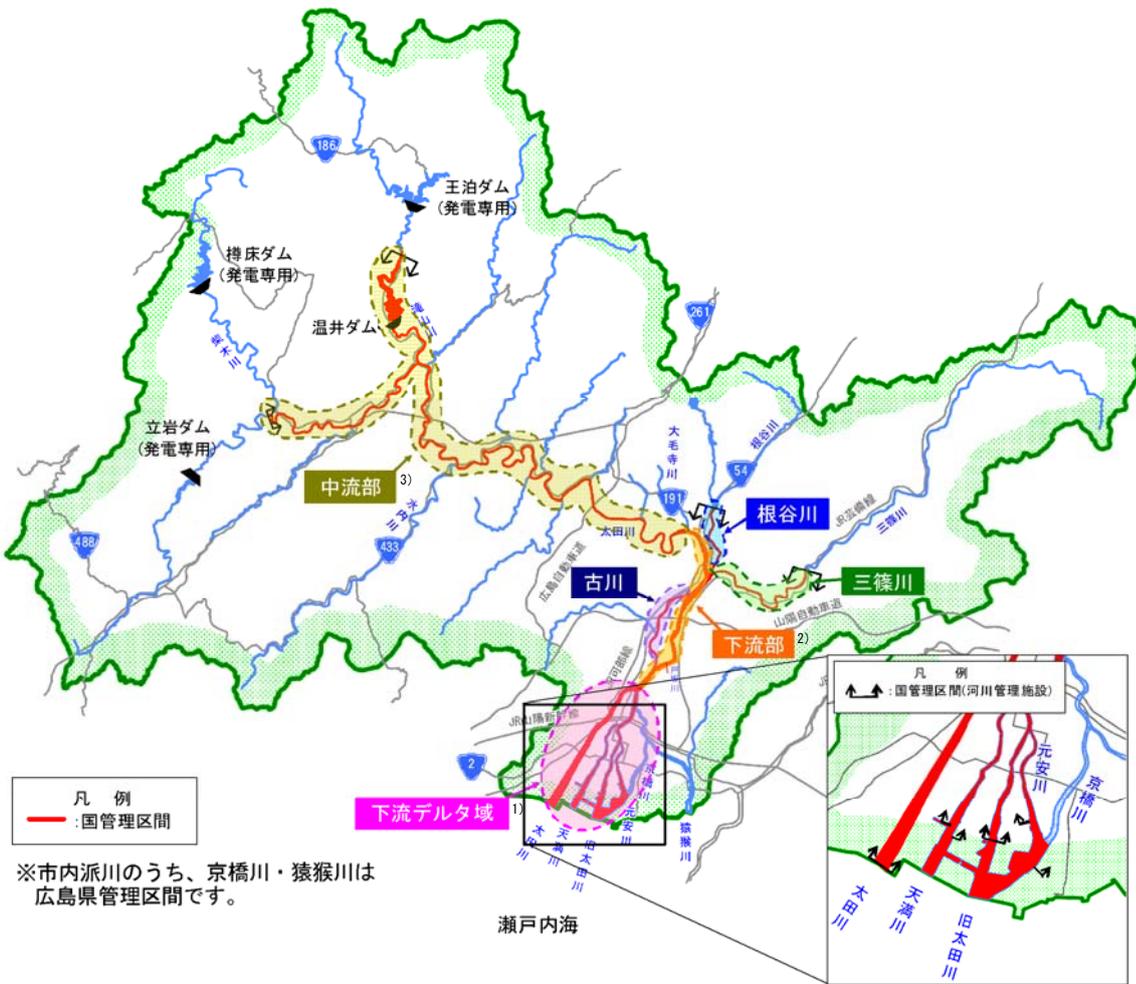
図 1.3.1 計画対象区間

本計画は、国土交通省の管理区間(国管理区間)である 129.37km を対象とします。

1) 「下流デルタ域」とは、河口から太田川と旧太田川の分派部付近までのこと。  
 2) 「下流部」とは、太田川と旧太田川の分派部付近から可部市街地付近までのこと。  
 3) 「中流部」とは、可部市街地付近から国管理区間上流端までのこと。

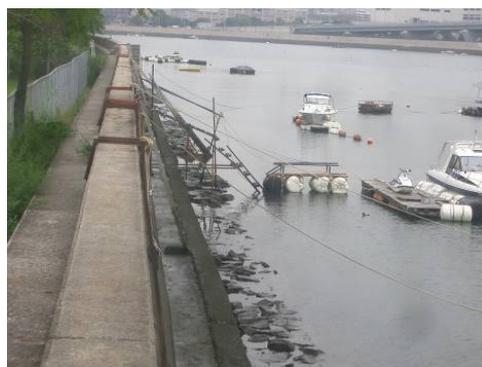
昇降梯子による河川護岸の損傷(元安川)

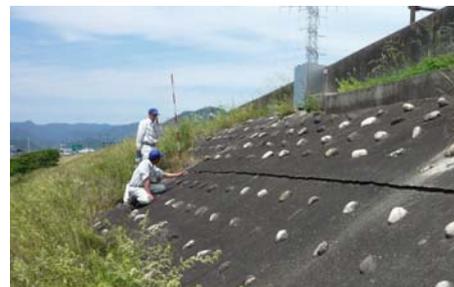
堤防点検の状況

また、堤防の亀裂、のり面の緩み、護岸の欠損、高潮堤防に見られる空洞化による護岸の歪み等は、洪水による侵食、堤体や基礎地盤からの漏水の原因となり、著しく堤防・護岸の機能を損ないます。特に中流部では河床勾配が急で蛇行を繰り返しているため河岸の侵食による護岸基礎の損傷等が生じやすい状況です。

堤防点検や河川巡視等でこのような異常を発見した場合には、その状態を把握・評価し、適切な補修方法等を検討し必要に応じて対策を実施します。また、堤防の除草については、堤防の異常を早期に把握して堤防の機能を維持するために重要であることから、河川維持管理計画で定める適切な頻度で実施します。
