# 太田川水系河川整備計画

## 【大臣管理区間】

(変更原案) (案)

国土交通省 中国地方整備局

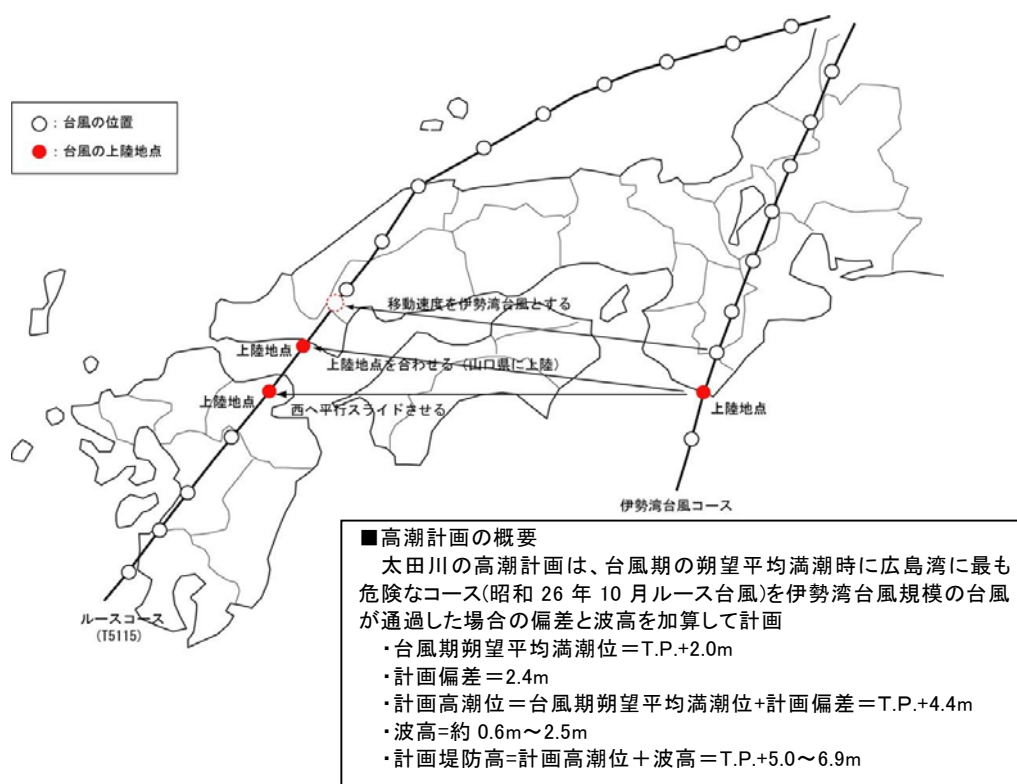
図 2.2.10 高潮計画の概要及び過去の台風の経路

この計画では、ルース台風のコースを伊勢湾台風規模の台風が通過した場合を想定し、天文潮位及び台風による偏差を考慮して、計画高潮位を T. P. +4. 40m としました。

以後、この計画に基づき高潮堤防を段階的に整備<sup>1)</sup>してきましたが、平成 3 年、11 年、16 年と度重なる高潮による被害が発生しました。現在、これらの再度災害防止を目的とした堤防高 T. P. +3. 4m までの整備を完了しています。

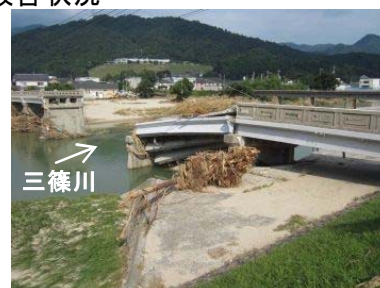
図 3.1.24 鳥声橋の流失

三篠川では、中深川地点において、氾濫危険水位(3.3m)を約1.7m上回り、計画高水位(5.24m)に迫る観測史上最大の洪水が発生しました。この洪水に伴い、三篠川沿川では、越水・溢水及び内水により家屋等の浸水被害が発生したほか、鳥声橋の流失(大臣管理区間)、JR芸備線の第一三篠川橋梁の流失(県管理区間)及び堤防の欠損などの被害が発生しました。

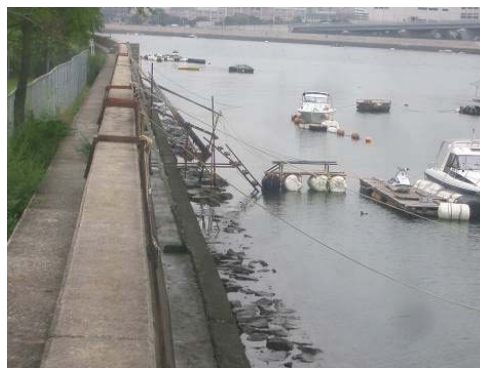
洪水時に船舶が流出して橋梁に塞き止められた場合には、水位上昇を引き起こし氾濫被害をもたらすおそれがあるとともに、船舶が橋梁や護岸等に衝突した場合には、これらの施設が損傷するおそれがあります。

昇降梯子による河川護岸の損傷(元安川)
