太田川水系河川整備計画

【大臣管理区間】

令和2年8月

国土交通省 中国地方整備局

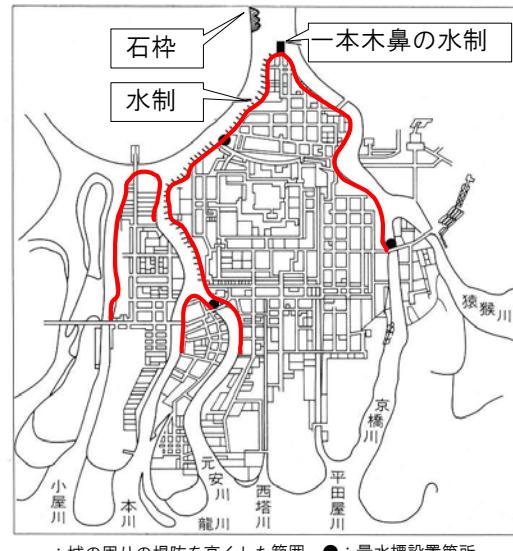
図 2.2.3 江戸時代の治水対策

江戸時代の治水事業は、河川で囲まれる島の周囲に堤防を築き、城側の堤防を9寸(約0.3m)から8尺(約2.4m)程度高くすることで洪水の際に対岸の堤防を水が越すという「水越の策」、土砂の堆積を防止する「川掘り」、分派量を固定するための島(三角州)の最上流端への水制の設置、流水を抑制するための河岸部への水制の設置、御建敷・御留敷という水害防御用の植林等が行われました。また、太田川流域においても鉄穴流しが行われていましたが、下流デルタ域への土砂堆積を抑制し、広島城下の浸水を防御するため、寛永5年(1628年)に鉄穴流しが禁止されました。

また、寛永9年(1632年)には堤防取締令が出され、堤防の保護が命じられました。さらに、設置年は明らかではありませんが、洪水高を示す量水標(水尺)が設けられ、寛政9年(1797年)5月、藩は「防水につき藩令」を出し、勘定奉行及び藩士に対し出水時に水防に出動すべき水位を定めました。しかし、抜本的な対策とはならず、太田川の度重なる洪水はその後も続きました。

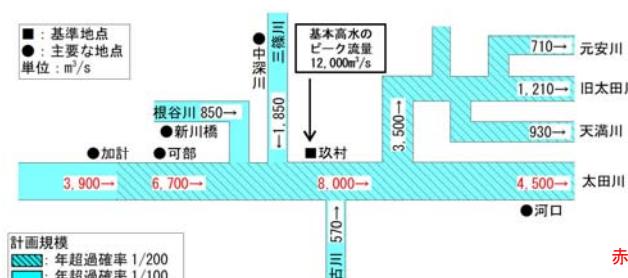
37 図 2.2.4 工事実施基本計画と河川整備基本方針の流量配分

38 1) 計画高水流量とは、基本高水を合理的に河道、ダム等に配分して、主要地点の河道、ダム等の計画の
 39 基本となる高水流量をいう。

40 2) 基本高水は洪水防御に関する計画の基本となる洪水をいい、基本高水のピーク流量とはそのピーク流
 41 量をいう。

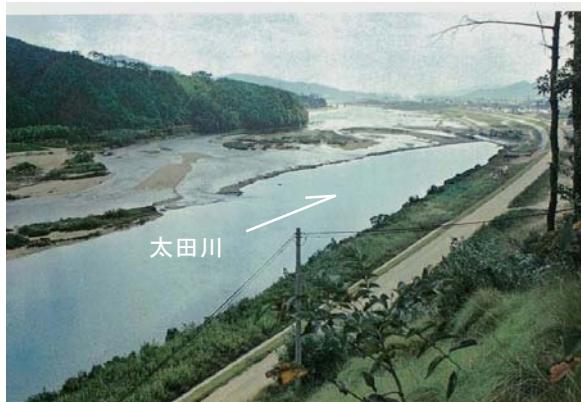
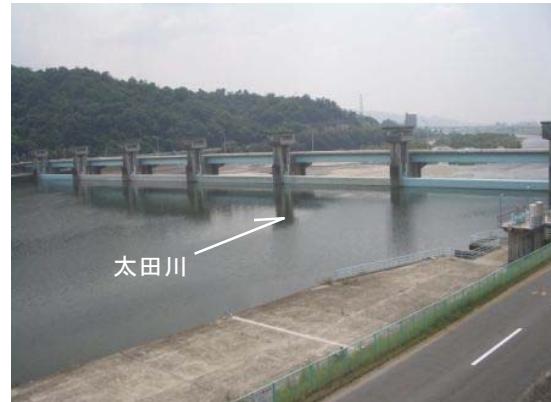
図 2.2.6 高瀬堰の建設前後の状況

建設前(昭和46年9月)

建設後(現在)

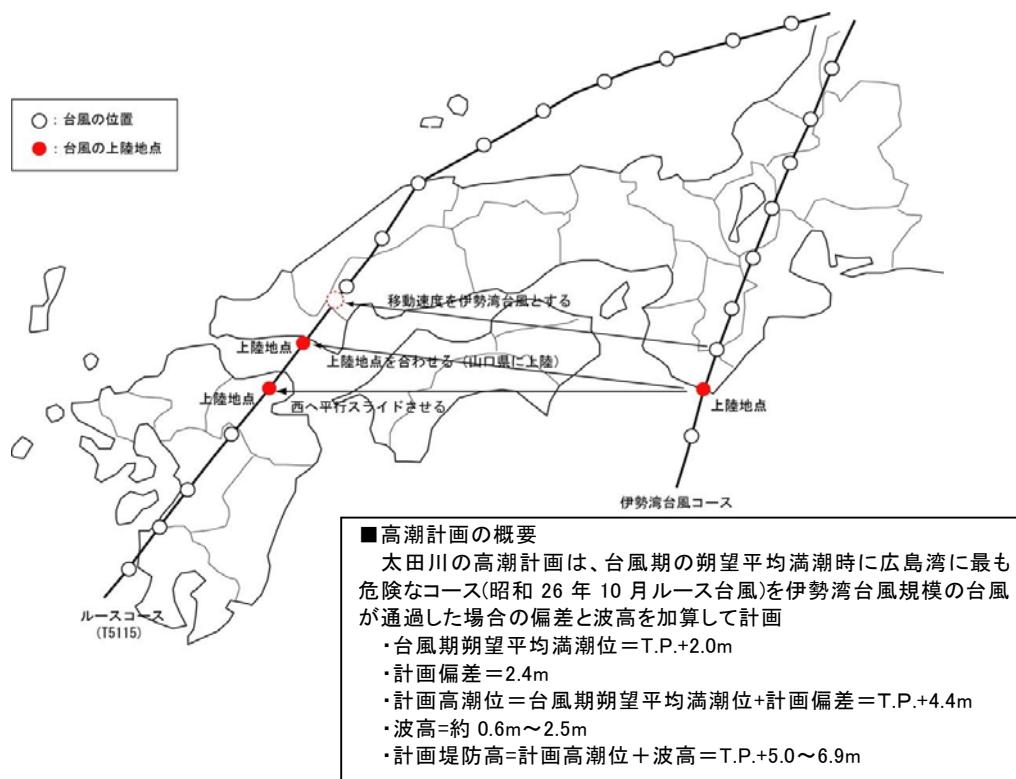
図 2.2.10 高潮計画の概要及び過去の台風の経路

5 この計画では、ルース台風のコースを伊勢湾台風規模の台風が通過した場合
6 を想定し、天文潮位及び台風による偏差を考慮して、計画高潮位を T.P. +4.40m
7 としました。

8 以後、この計画に基づき高潮堤防を段階的に整備¹⁾してきましたが、平成 3
9 年、11 年、16 年と度重なる高潮による被害が発生しました。現在、これらの
10 再度災害防止を目的とした堤防高 T.P. +3.4m までの整備を完了しています。

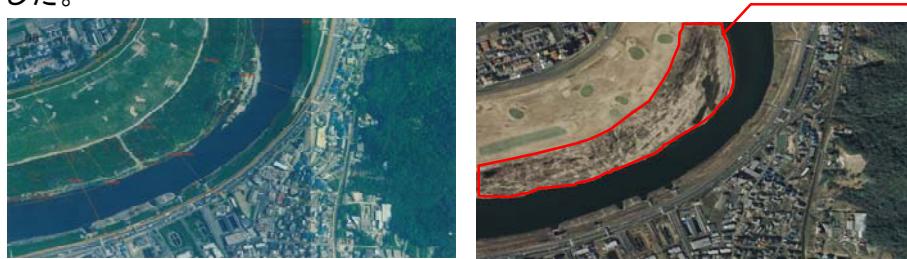
図 3.1.15 太田川下流部 9.0k 付近の樹木倒伏状況

太田川においては、下流部において複断面河道の内岸砂州側に洪水の主流が流れ、砂州の洗掘により砂州上の樹木群が大規模に倒伏するとともに、河川敷の洗掘等が発生しました。

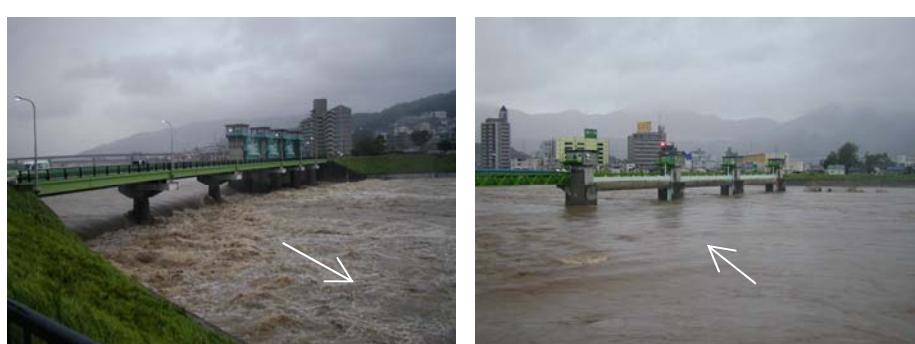
図 3.1.16 平成 17 年 9 月洪水時の大芝水門、祇園水門の状況

また、太田川と市内派川の分派量については、計画分派比を上回る洪水流量が太田川へ流下しました。

また、太田川と市内派川の洪水分派機能を持つ大芝水門及び祇園水門は、過去の治水計画に基づき $6,000\text{m}^3/\text{s}$ の洪水流量を対象とし、太田川側に $4,000\text{m}^3/\text{s}$ 、市内派川側に $2,000\text{m}^3/\text{s}$ を分派させるように建設されています。

平成 17 年 9 月洪水の分派状況等を考慮すると、現況施設では計画高水流量 $8,000\text{m}^3/\text{s}$ を計

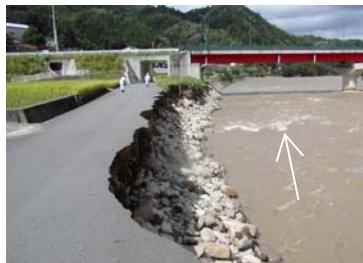
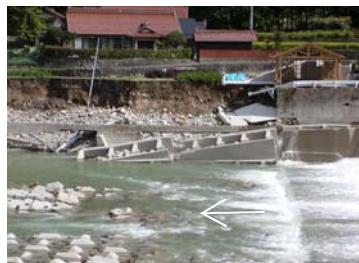
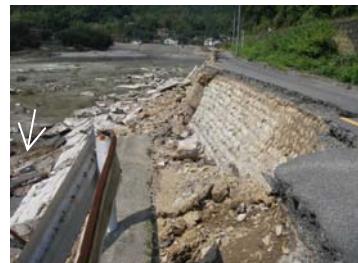
図 3.1.17

1 中流部では、35箇所において護岸の決壊や根固め流失など河川管理施設にも大きな
2 被害が発生しました。

平成 17 年 9 月洪水の河川管理施設の被害状況

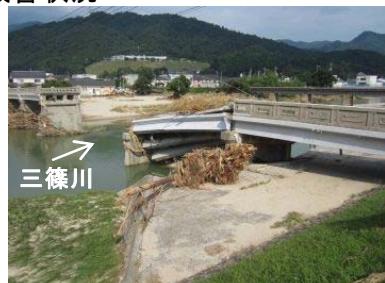
図 3.1.26 鳥声橋の流失

三篠川では、中深川地点において、氾濫危険水位(3.3m)を約1.7m上回り、計画高水位(5.24m)に迫る観測史上最大の洪水が発生しました。この洪水に伴い、三篠川沿川では、越水・溢水及び内水により家屋等の浸水被害が発生したほか、鳥声橋の流失(大臣管理区間)、JR芸備線の第一三篠川橋梁の流失(県管理区間)及び堤防の欠損などの被害が発生しました。

24 三篠川では、平成30年7月豪雨において昭和
 25 30年以降の64年間で観測史上最大の流量
 26 (中深川地点:約1,600m³/s)を記録し、沿川では、
 27 越水・溢水及び内水により家屋等の甚大な浸水
 28 被害が発生したほか、鳥声橋の流失(大臣管理区
 29 間)、JR芸備線の第一三篠川橋梁の流失(広島県
 30 管理区間)及び堤防の欠損・護岸侵食等による被
 31 害が発生しました。

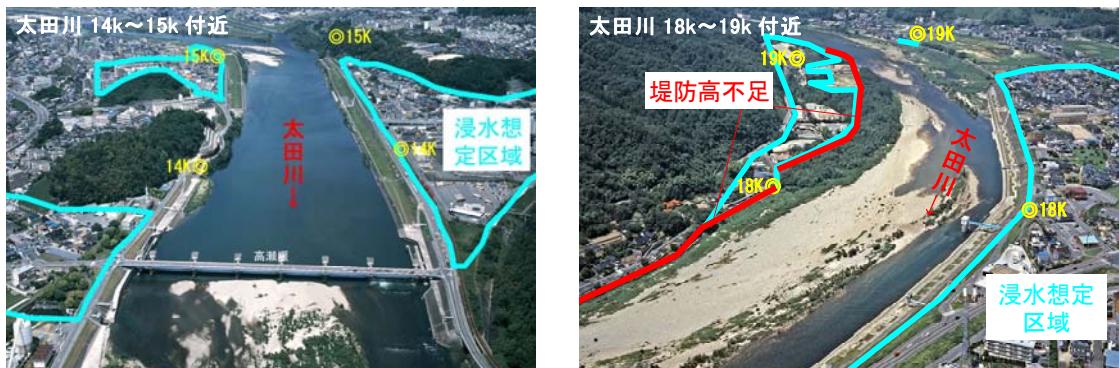
図 3.1.43 現況流下能力図(下流部)

下流部は、これまで幾度も浸水被害を受けてきました。平成 17 年 9 月洪水では、温井ダム等による洪水調節による水位低減効果はあったものの、計画高水位と同程度の水位を記録し、計画高水流量の約 9 割となる $7,200\text{m}^3/\text{s}$ の観測史上最大の流量を矢口第 1 地点で記録しました。

現在の河道の整備状況では、平成 17 年 9 月洪水を超える規模の洪水が発生した場合、堤防の高さや河道断面等が不足しているため、洪水を安全に流下させることができない箇所があり、浸水被害が発生するおそれがあります。

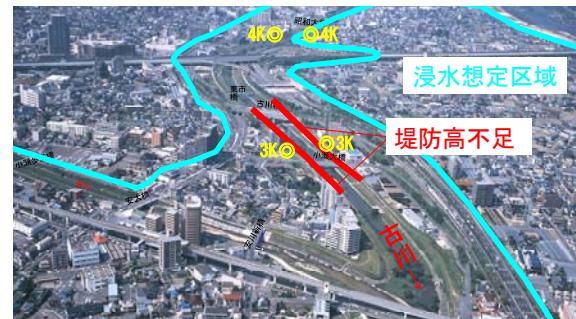
図 3.1.46 現況流下能力図(第 1 古川、第 2 古川) ※令和 2 年 3 月末時点

古川においては、現在の河道の整備状況では、観測史上最大の昭和 20 年 9 月洪水（古川地点： $450\text{m}^3/\text{s}$ ）を超える規模の洪水が発生した場合、堤防の高さや河道断面等が不足しているため、洪水を安全に流下させることができない箇所があります。

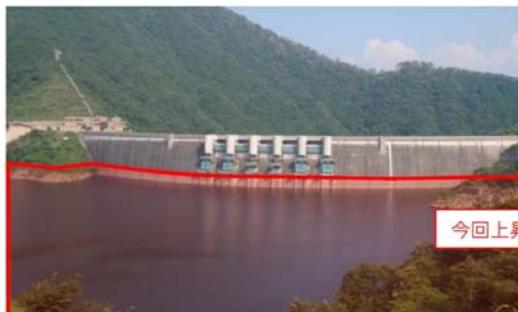
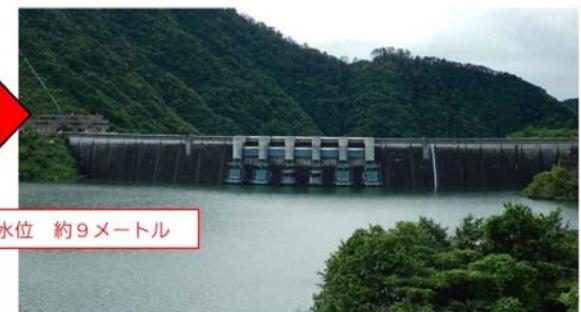
温井ダムの貯留状況

特別防災操作により広島市安佐北区安佐町飯室付近の水位を通常の防災操作で発揮される効果からさらに約 40cm 低減させる効果があったものと推定されます。

通常時の水位

洪水時の水位

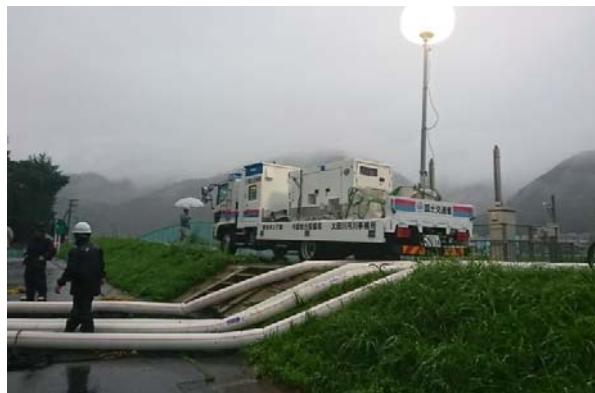
図 3.1.72 排水ポンプ車出動状況
(平成 30 年 7 月豪雨 : 奥迫川排水機場)

さらに、堤防の決壊や越水、又は内水氾濫による居住地側での浸水被害が発生した時には、関係機関と協力した水防活動と合わせて、排水ポンプ車等を機動的に活用し、被害の軽減に努める必要があります。しかし、迅速かつ効率的な水防活動を実施するための防災拠点等の空間確保が課題となっています。

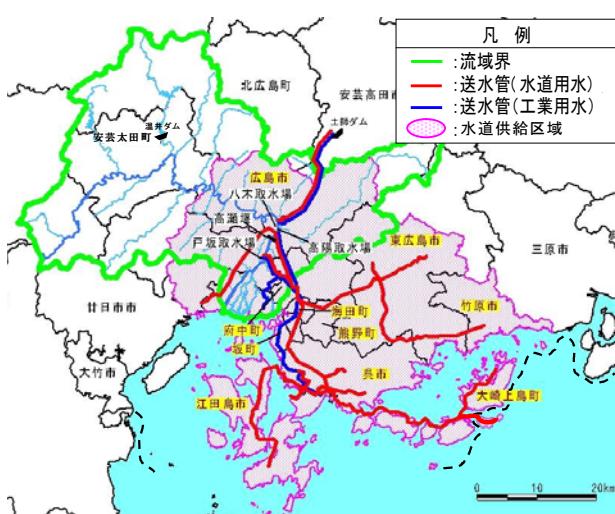
図 3.2.1 太田川の流水の水道用水として供給される区域

また、水道用水は、広島市だけでなく流域外の呉市や瀬戸内海の島しょ部まで広域的に配水されており、約 $10\text{m}^3/\text{s}$ の取水が行われています。太田川水系に存在する唯一の多目的ダムである温井ダムは、水道用水を供給する役割も担っています。

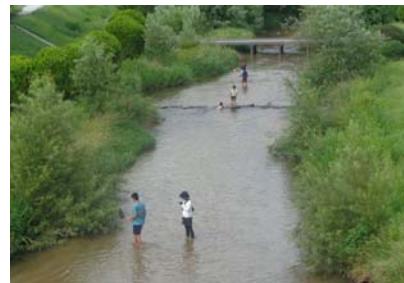
2 河床勾配は 1/900 程度で、多自然川づくりとしてせせらぎ公園等の親水護岸が整備され、市街地
3 の中を緩やかに流れしており、住民によく利用されています。河川内には、オオタチヤナギの樹林が
4 分布し、アユ、オイカワ、ヨシノボリ類などの魚
5 類が生息しています。また、地元団体によりホタル
6 の幼虫が放流されています。

古川 多自然川づくり

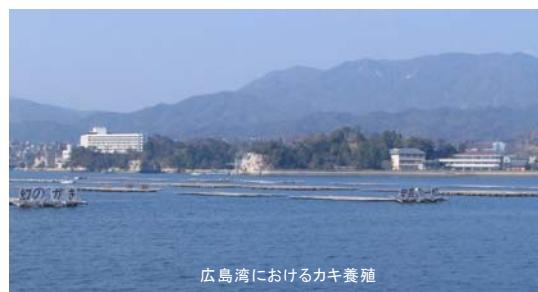
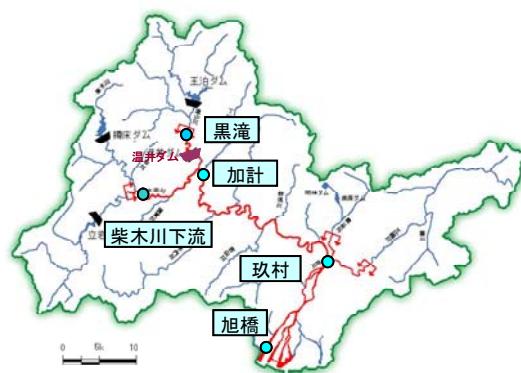
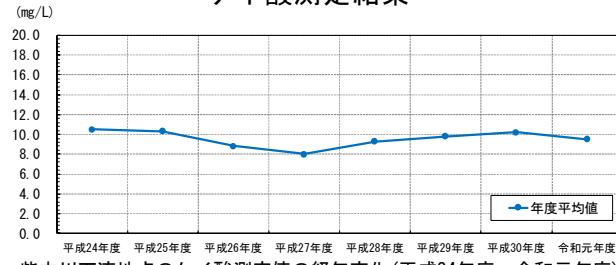
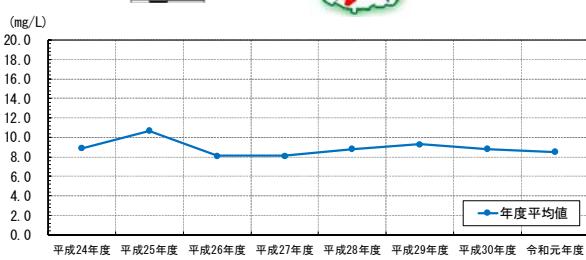
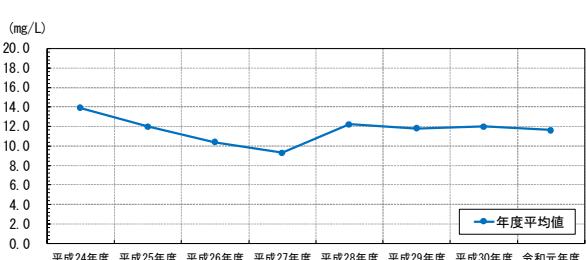
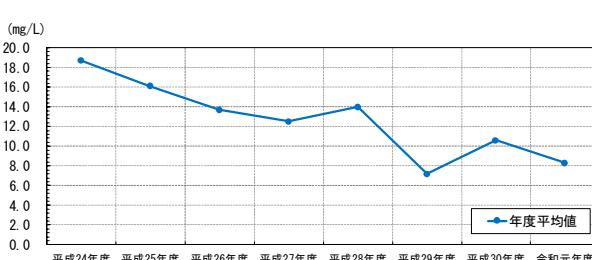
図 3.2.5 太田川水系におけるケイ酸の測定地点と測定結果

太田川河川事務所では、太田川から広島湾へ供給される栄養塩の量を把握するため、ケイ酸等の測定を行っています。

ケイ酸測定結果

柴木川下流地点のケイ酸測定値の経年変化(平成24年度～令和元年度)

黒滝地点のケイ酸測定値の経年変化(平成24年度～令和元年度)

玖村地点のケイ酸測定値の経年変化(平成24年度～令和元年度)

旭橋地点のケイ酸測定値の経年変化(平成24年度～令和元年度)

28 さらに、川は森と海を結ぶ回廊という役割を有しており、流域の良好な環
29 境を保つためには、森、川、海の良好な繋がりが不可欠であることから、広
30 島湾の恵みを支える太田川の役割を再認識し、関係機関や地域住民の方々と
31 連携しながら流域の物質循環の調査・把握に努めます。

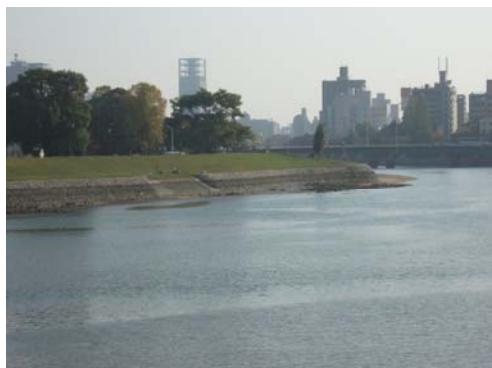
基町環境護岸（下流デルタ域）

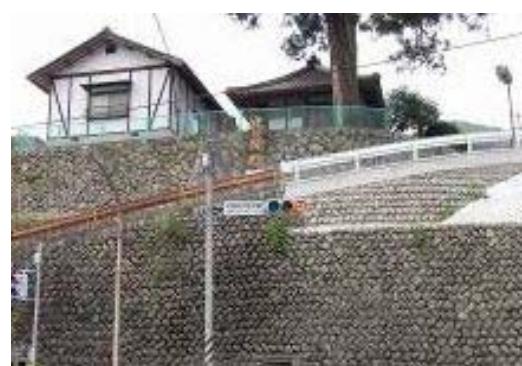
太田川中上流部で見られる玉石を用いた石垣

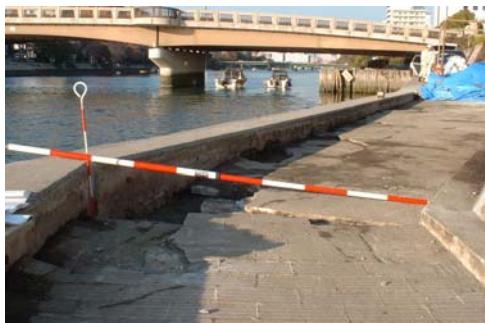
照査の結果、約1割にあたる2.0kmで、空洞化に対する対策が必要なことが判明したため、平成21年から空洞化対策を実施し、平成24年に完了しました。

空洞化による天端の陥没(市内派川)

このため、堤防や護岸に変状が確認された場合には、早期に必要な維持、補修を行っています。また、経年的な劣化が生じる可能性がある施設の増大とともに、維持管理コストを軽減させるため、平成13年より、施設の健全度を評価する照査を実施しています。

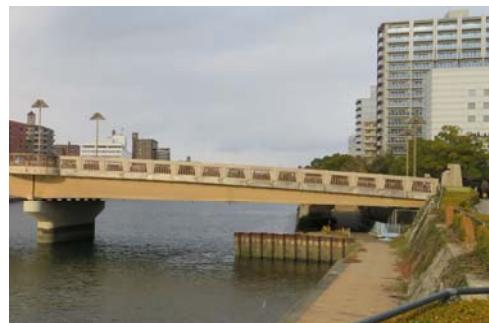
空洞化対策実施後(市内派川)

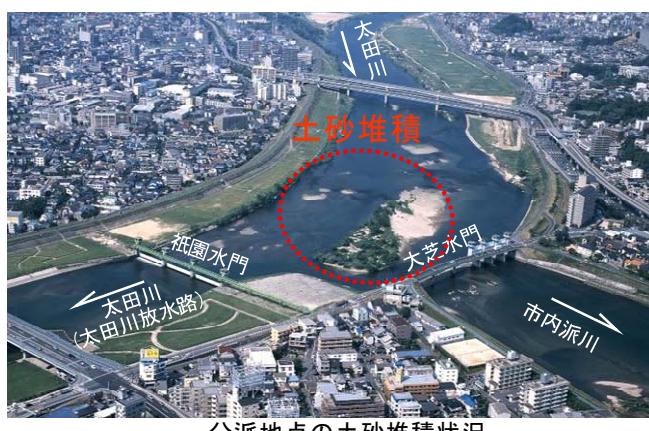
広島の中心市街地を流れる市内派川の流量は、大芝水門及び祇園水門により制御されていますが、分派地点では複雑な流れによる河床変動が洪水時の分派量に影響を与えるとともに、局所的な洗掘により河川管理施設の損壊が発生するおそれがあります。

分派地点の土砂堆積状況

さらに、広島の中心市街地を流れる市内派川の流量は、大芝水門及び祇園水門により制御されていますが、分派地点では複雑な流れにより河床変動が生じて、堆積土砂が洪水時の分派量に影響を与えたり、局所的な洗掘により河川管理施設に破損が生じるおそれがあります。

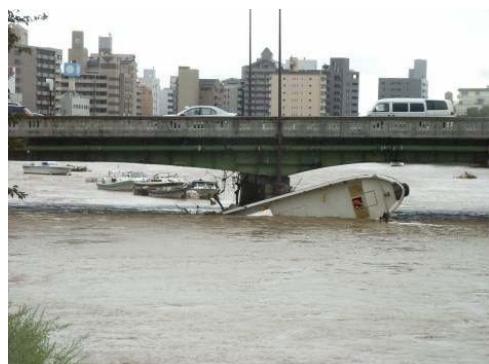
3 洪水時に船舶が流出して橋梁に塞き止められた場合には、水位上昇を引き
4 起こし氾濫被害をもたらすおそれがあるとともに、船舶が橋梁や護岸等に衝
5 突した場合には、これらの施設が損傷するおそれがあります。

24 橋脚に引っ掛けたプレジャーボート

不法係留船は洪水時に橋脚に塞き止められ流水を阻害したり、橋梁や護岸の損傷を招いたりするほか、平常時において景観阻害の一因となります。

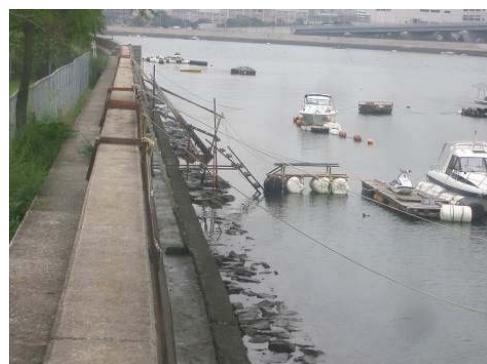
25 昇降梯子による河川護岸の損傷(元安川)

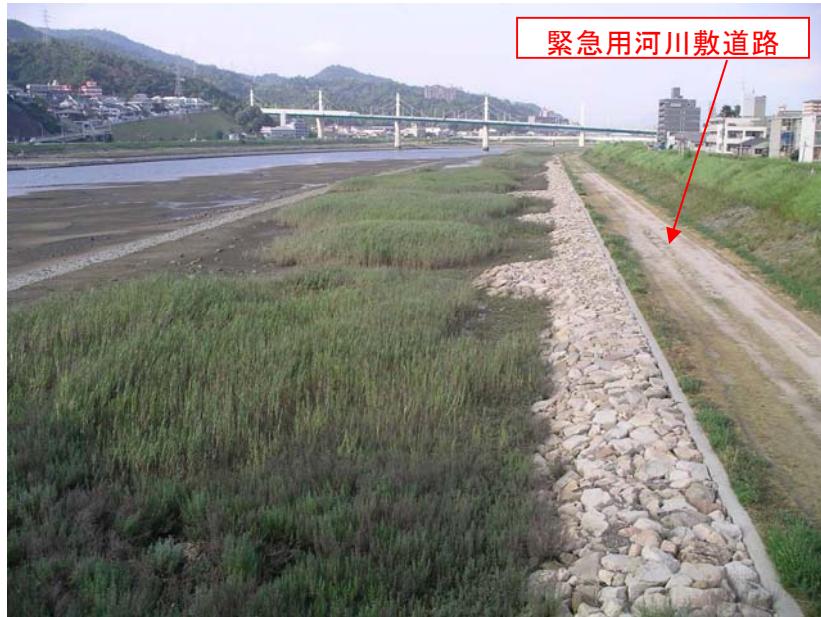
緊急用河川敷道路の整備にあたっては、学識経験者等から構成される「太田川生態工学研究会」等と連携しながら、貴重な干潟環境の物理的特性の把握・検証に努め、必要な環境保全措置を検討・実施します。

図 5.1.9 整備済みの緊急用河川敷道路の前に広がる干潟

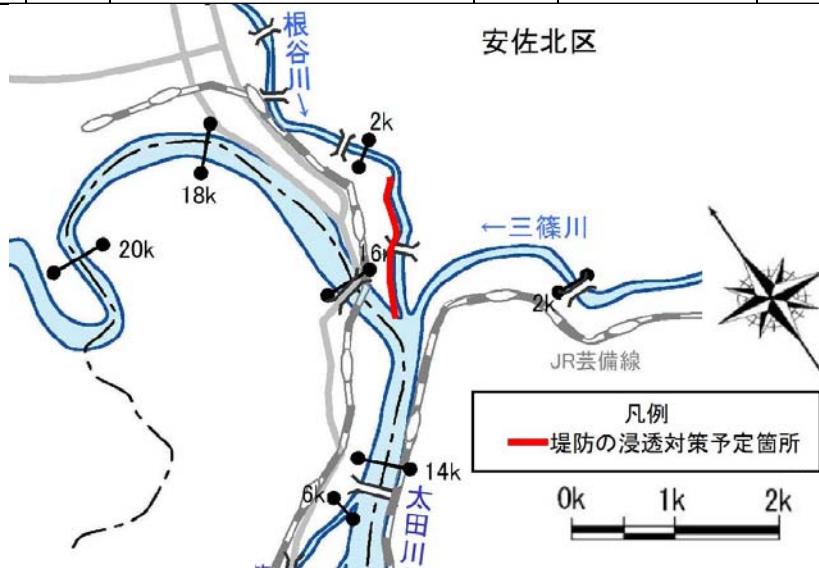
内 容	河川名	施工の場所			延長	機能の概要
		地 先	左 右 岸 区 分	区 間		
堤防の浸透対策	根谷川	広島市安佐北区可部南	右岸	0.0K ~ 1.9K	1,900m	浸透に対する堤防の安全性向上

図 5.1.27 堤防の浸透対策の実施箇所位置図（根谷川）

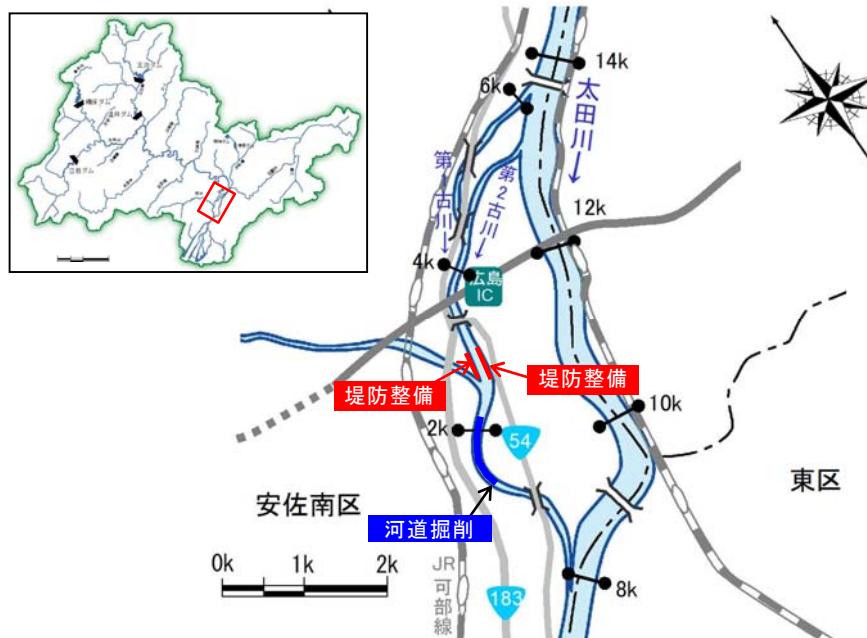
9 内容	10 河川名	施工の場所			11 延長	12 機能の概要
		地先	左右岸区分	区間		
13 堤防整備	14 古川	15 広島市安佐南区中筋～川内	16 左岸	17 2.7K ~ 3.1K	18 400m	19 河積確保による 20 流下能力向上
		21 広島市安佐南区中須	22 右岸	23 2.7K ~ 3.0K	24 300m	
25 河道掘削	26	27 広島市安佐南区中筋	28 左岸	29 1.6K ~ 2.2K	30 600m	
		31 広島市安佐南区古市	32 右岸

32 図 5.1.28 洪水対策の整備箇所位置図（古川）

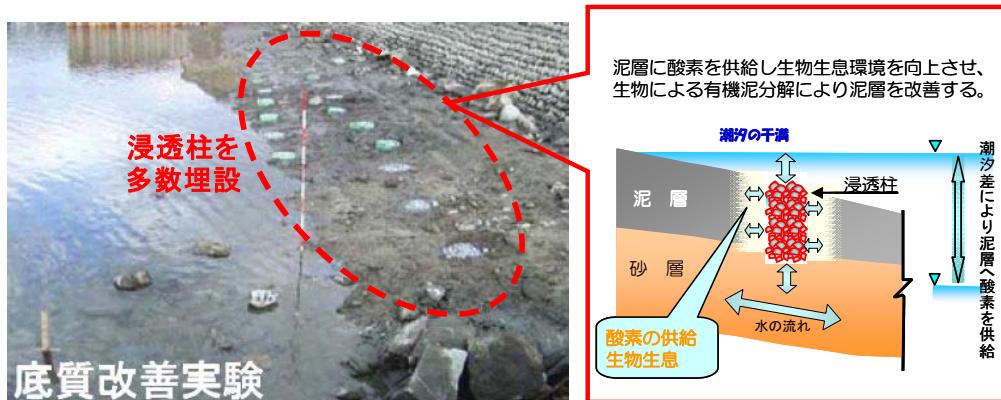
水辺環境の改善にあたっては、有機泥が堆積し、景観、異臭により水辺利用等の支障になっている底質を改善するため、引き続き、旧太田川、元安川及び天満川において、産学官連携による取組を推進します。

図 5.3.2 底質改善実験の状況

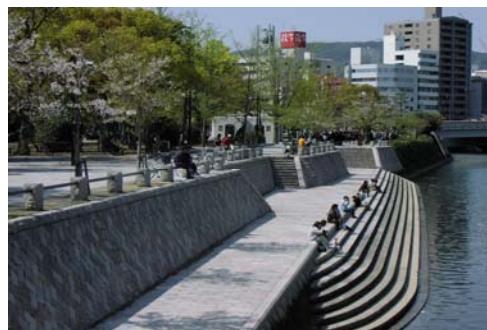
平和記念公園における河岸(親水テラス)整備(元安川)

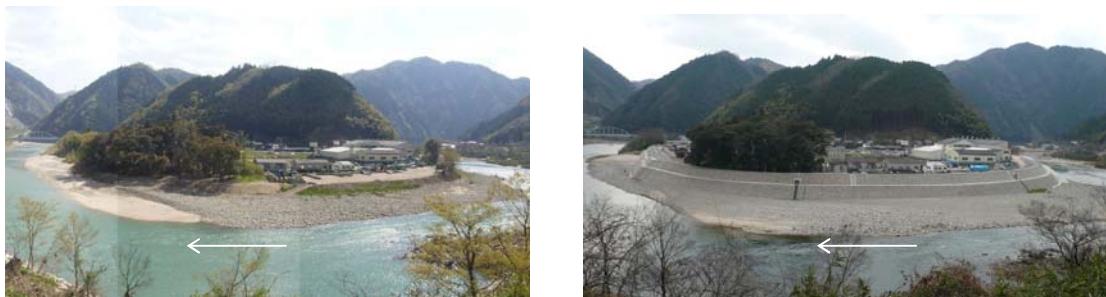
20 事業実施前
 21 事業実施後
 22 図 5.3.5 広島市指定天然記念物「筒瀬八幡神社の社叢」の保全

2 太田川は、上流から下流までそれぞれの地域で異なる多様な景観や文化財
 3 を育んでいます。これまでに、市内派川の護岸整備における楠木の大雁木や
 4 水制工の保全・活用、中流部での改修を行うにあたっての広島市指定天然記
 5 念物「筒瀬八幡神社の社叢」の保全等を行ってきましたが、今後も、河川整
 6 備等の実施にあたっては、太田川を軸とした多様な景観・文化財を次世代に
 7 引き継ぐため、地域の魅力を活かした護岸等の整備に努めます。また、市街
 8 地を流れる市内派川の緩やかな流れと河岸緑地の緑が織りなす都市景観と、
 9 瀬や淵等の変化に富んだ流れと河原から連続する背後の山々が織りなす山間
 10 部の景観等、地域の特徴を踏まえ川と地域とのつながりを意識し、これらの
 11 景観に配慮した整備を行います。

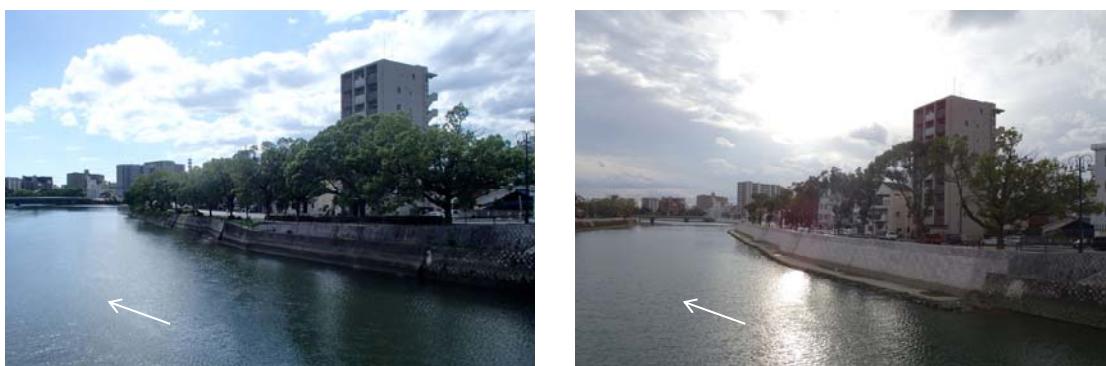
23 事業実施前
 24 事業実施後
 25 図 5.3.6 景観に配慮した護岸

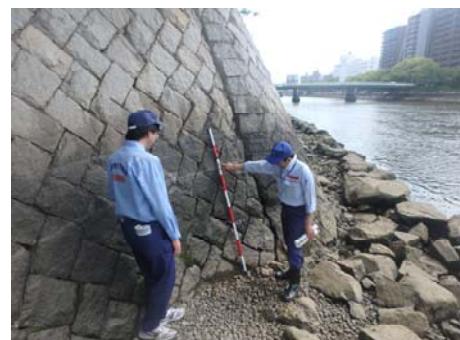
堤防点検の状況

11 また、堤防の亀裂、のり面の緩み、護岸
12 の欠損、高潮堤防に見られる空洞化による
13 護岸の歪み等は、洪水による侵食、堤体や
14 基礎地盤からの漏水の原因となり、著しく
15 堤防・護岸の機能を損ないます。特に中流
16 部では河床勾配が急で蛇行を繰り返して
17 いるため河岸の侵食による護岸基礎の損
18 傷等が生じやすい状況です。

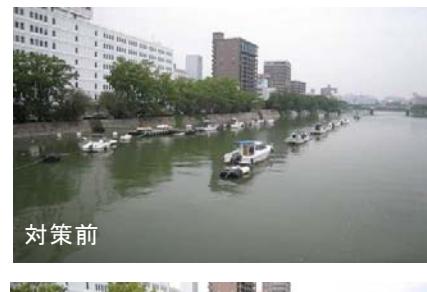
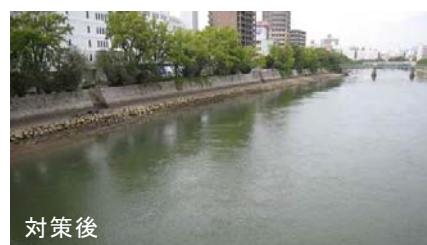
不法係留船対策

不法係留船に対しては、引き続き関係機関との連携を図りつつ、河川巡視を通して不法係留の防止に努め、船舶所有者に対して適切な是正指導等を行うとともに、船舶の係留施設の整備について関係機関と調整します。

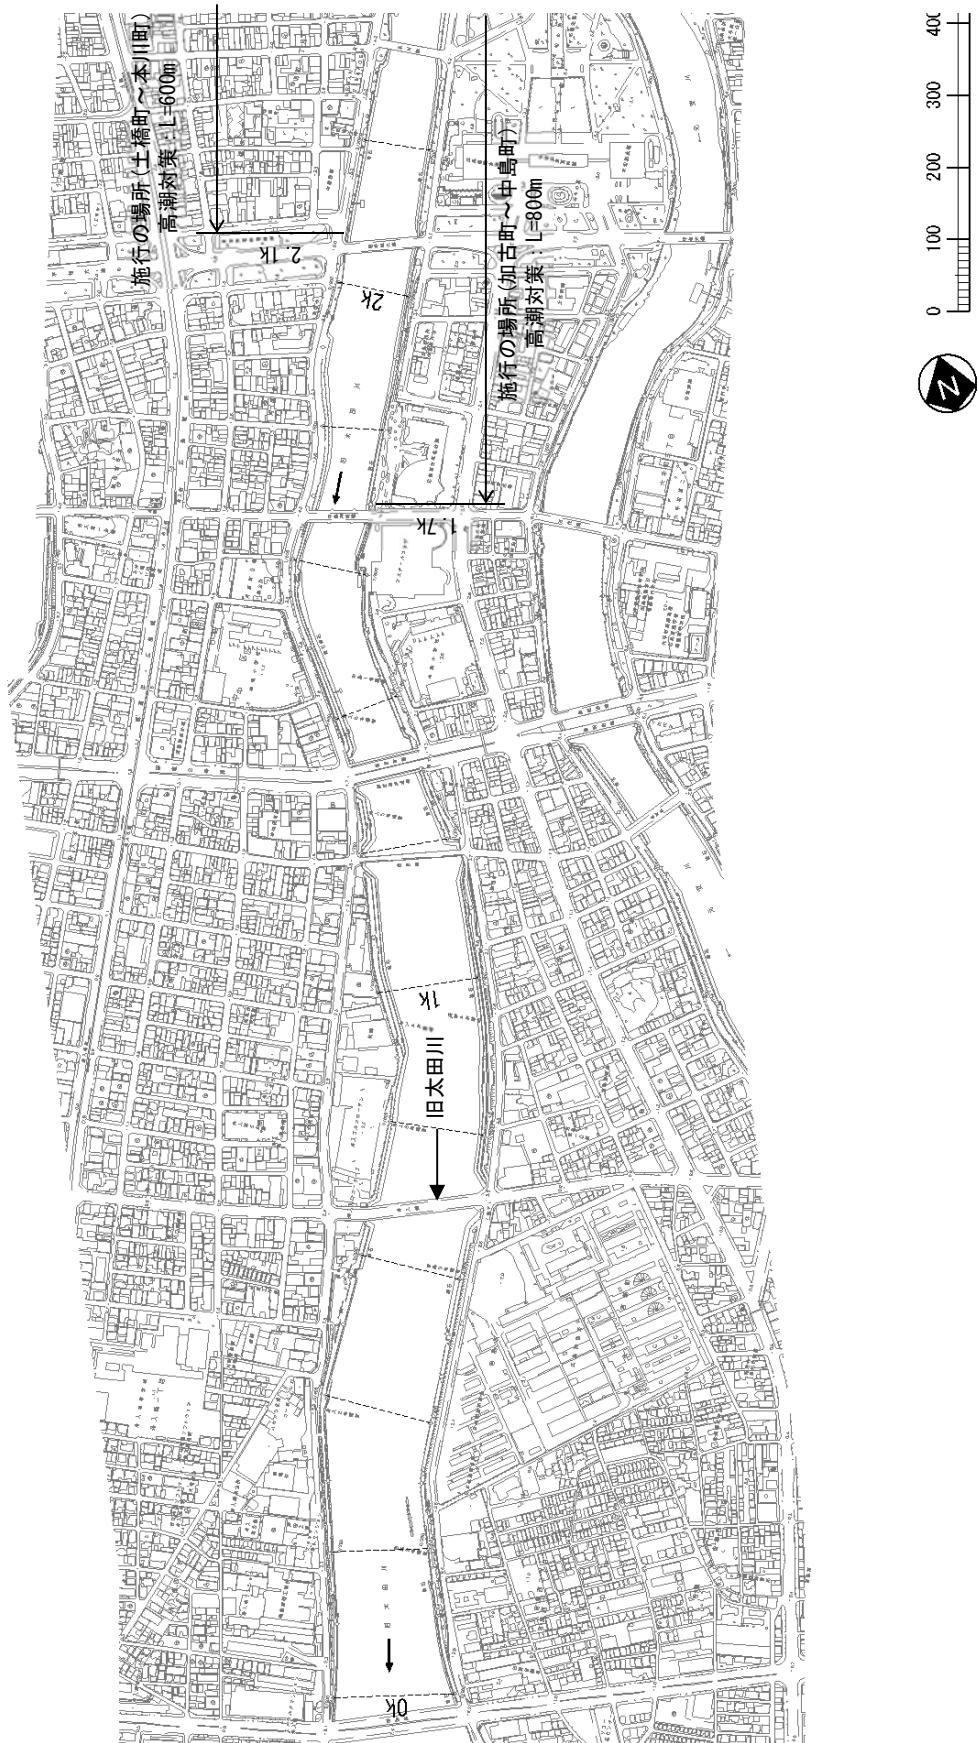
旧太田川(1/4) : 0.0k~2.2k 付近

※本図は現時点での河川の状況をもとに、概ね施行範囲等を示すものであり、詳細な施行範囲等については、測量設計等を行い決定します。

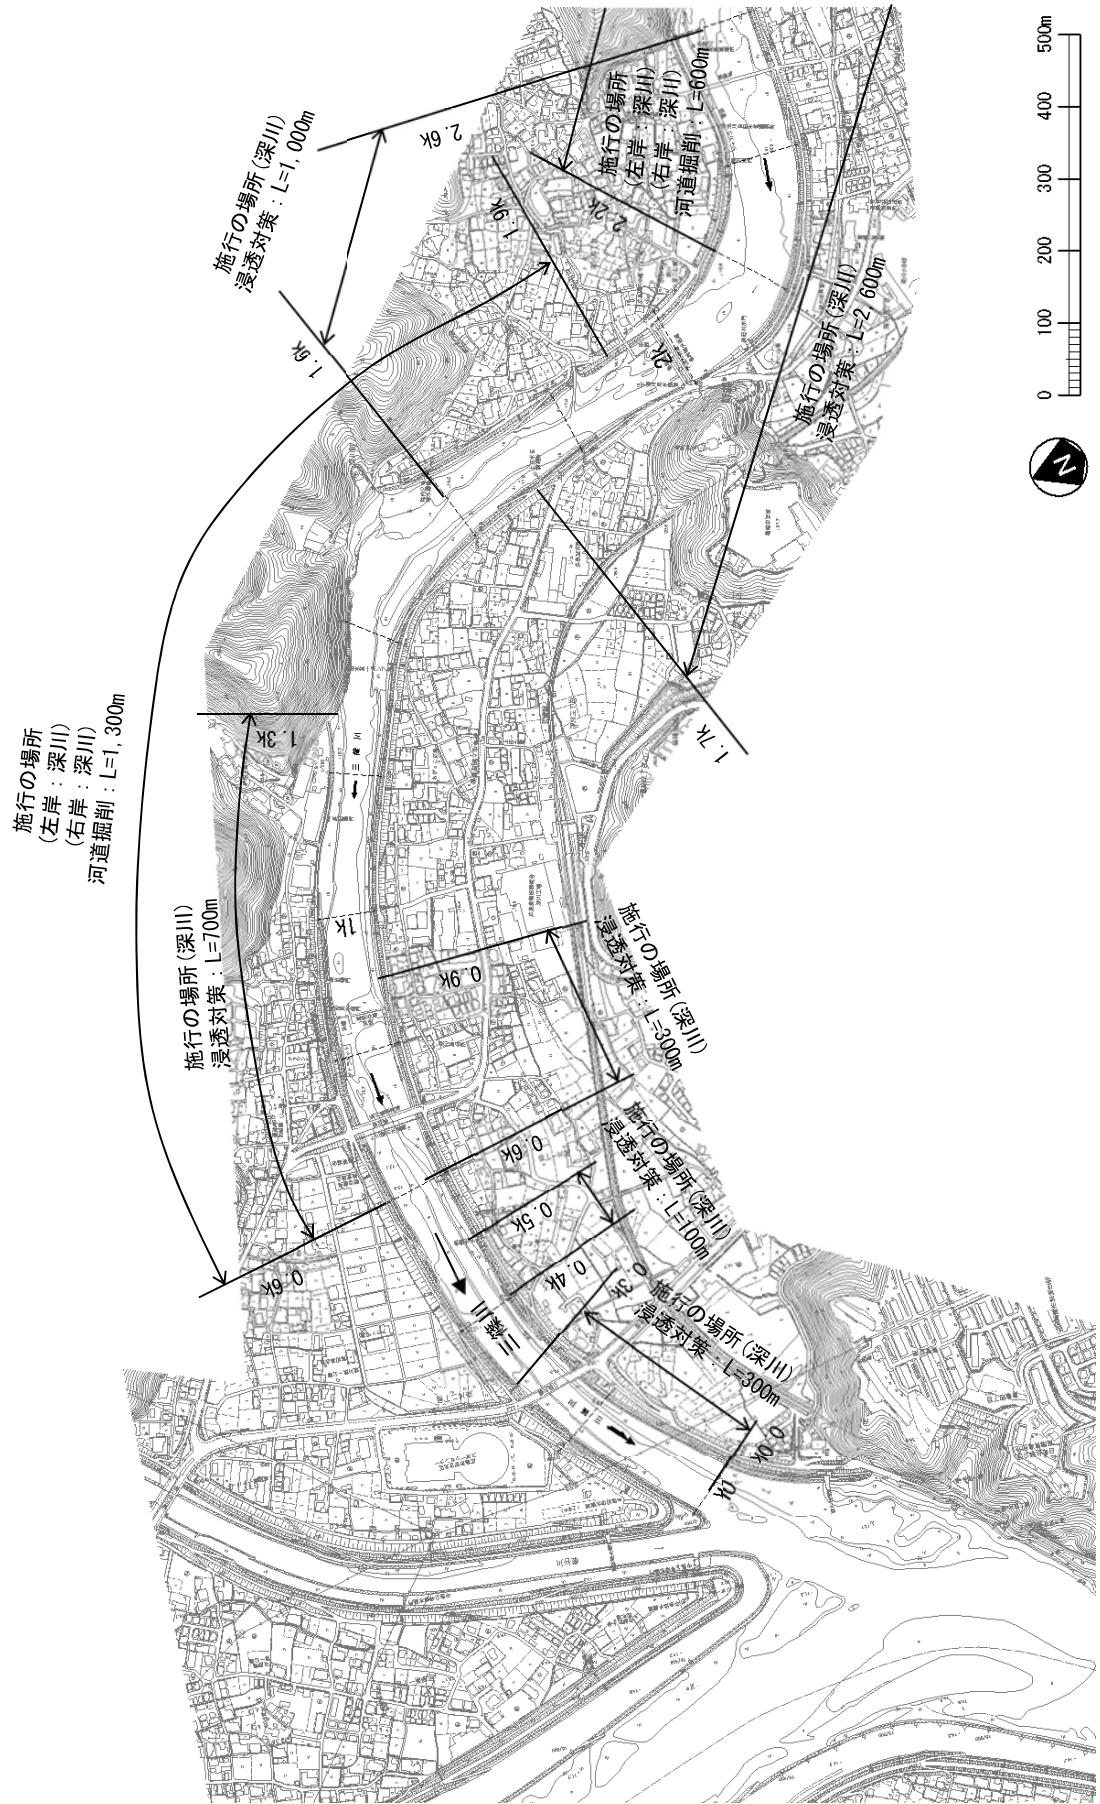
三篠川(1/4) : 0.0k~2.6k 付近

※本図は現時点での河川の状況をもとに、概ね施行範囲等を示すものであり、詳細な施行範囲等については、測量設計等を行い決定します。
