## ○県管理区間の河川整備(三篠川)

平成30年7月豪雨により、溢水や越水による家屋等の流出・浸水や護岸崩壊、橋梁等の損壊といった甚大な被害が発生した三篠川において、河道拡幅や河床掘削を行うことで、流下能力を向上させ、今次被災流量に対する家屋浸水被害の解消を図ります。

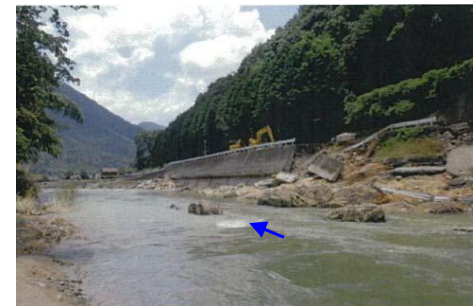
▲護岸の被災状況

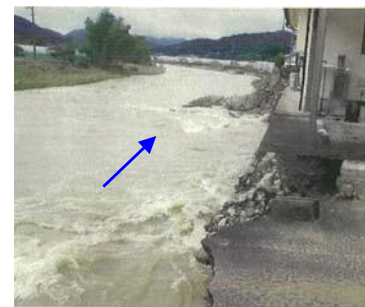
▲家屋の被災状況

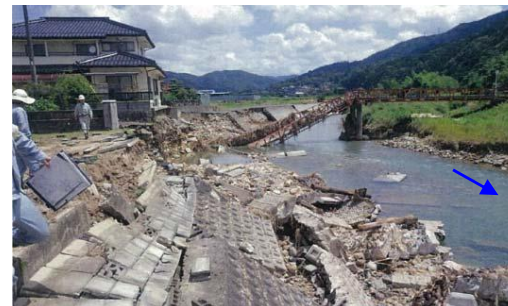
▲橋梁の被災状況
