記者発表資料 配布日	平成24年11月1日
---------------	------------

10月31日発生、古川における魚の斃死について（第1報）

平成24年10月31日（水）に古川（広島市安佐南区中筋）においてアユの大量死が確認されました。（他の魚は斃死していません。）

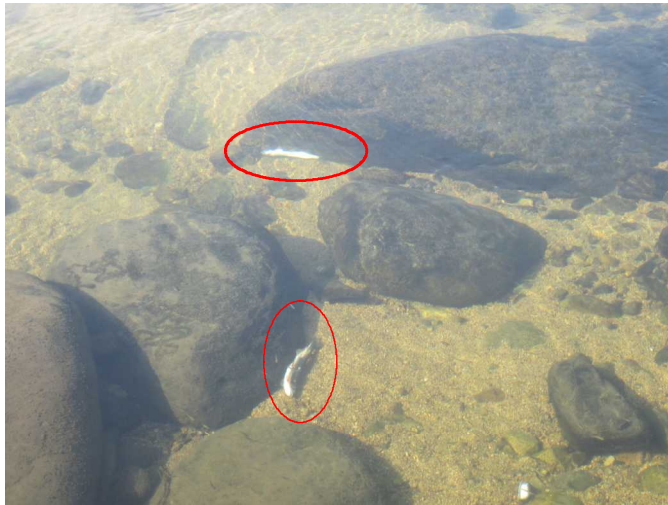
現地状況写真

規模：昭和橋から神田橋の間の流れの遅い箇所では魚が分散して沈んでいる。
