## 天満川の中広第三公園付近の区間において、 堤防工事に着手します

工事箇所 : 天満川の中広第三公園付近の約 125m 区間  
(広島市西区中広町三丁目付近)  
現地施工期間 : 令和3年11月下旬～令和4年12月下旬を予定  
工事の主な内容 : 堤防工事(築堤盛土、護岸)

## ■ 工事の範囲と内容

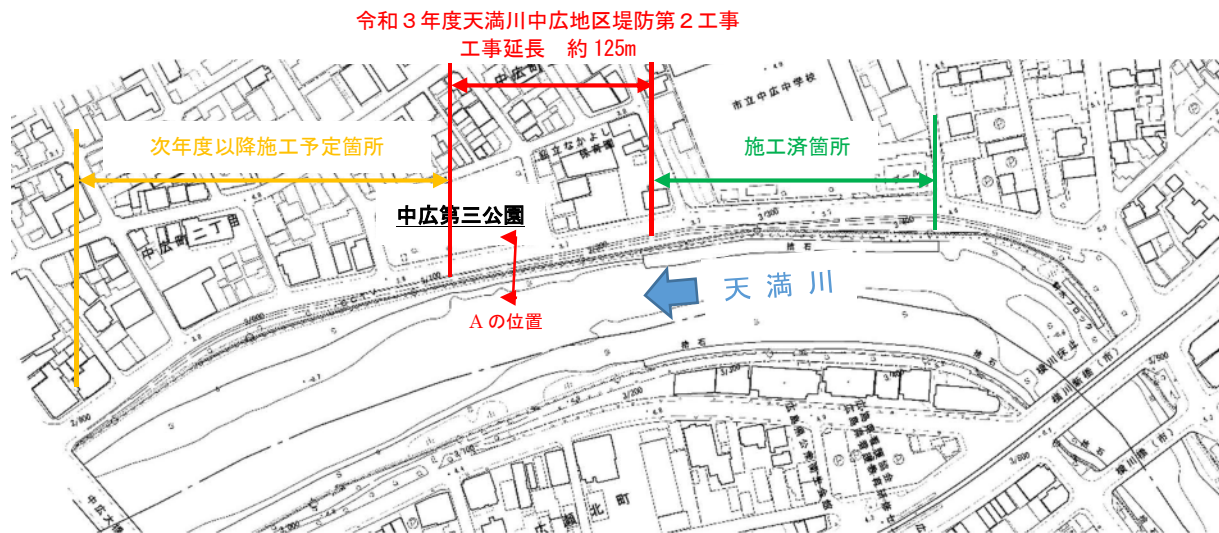
### ○工事の範囲

天満川の中広第三公園付近の河岸沿いで堤防工事を行います。

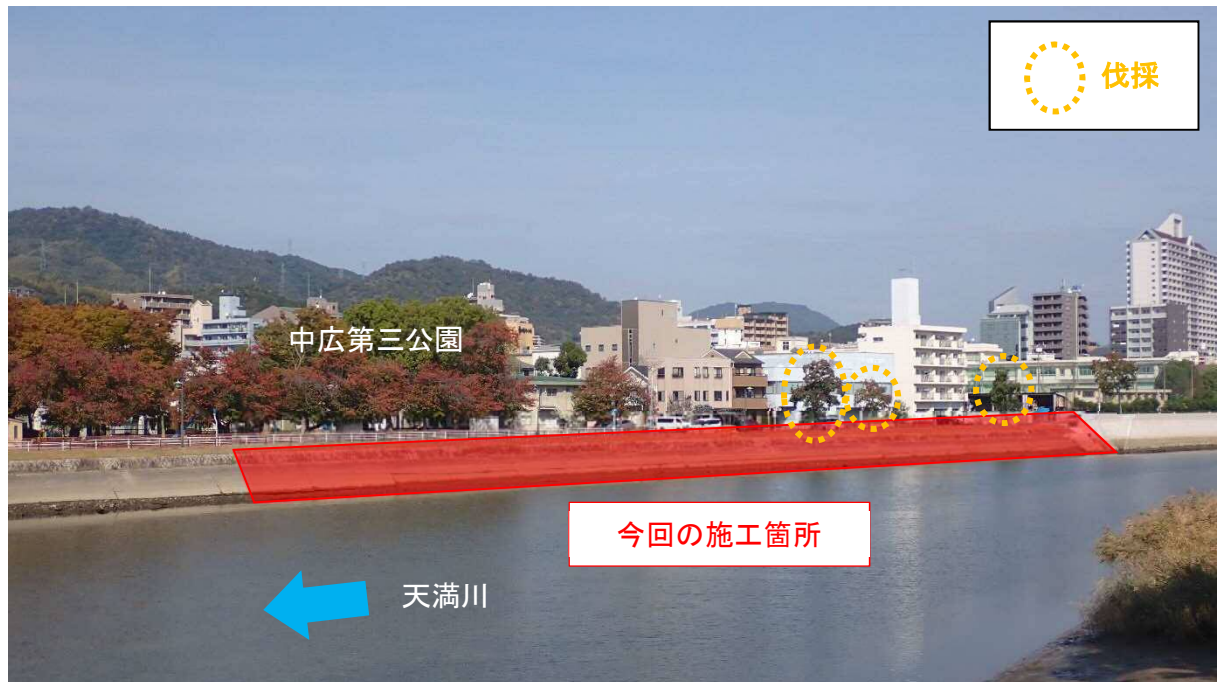
整備前

(中広第三公園前)

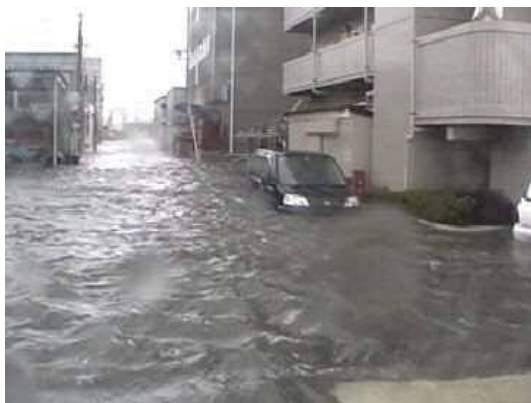
平成16年の高潮状況  
(広島市南区出島付近)

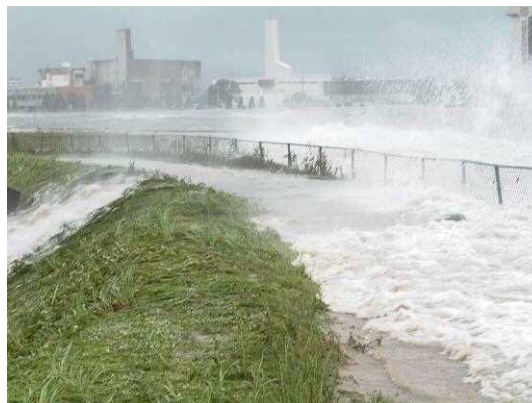
平成16年の高潮状況  
(広島市西区観音付近)

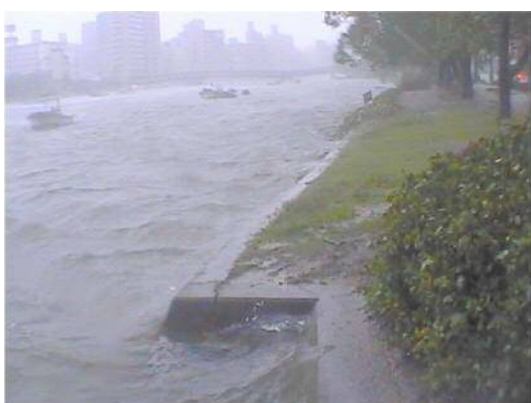
平成16年の高潮状況  
(広島市西区東観音付近)
