記者発表資料
配布日

令和4年11月15日

天満川の中広第三公園付近の区間において、 堤防工事に着手します

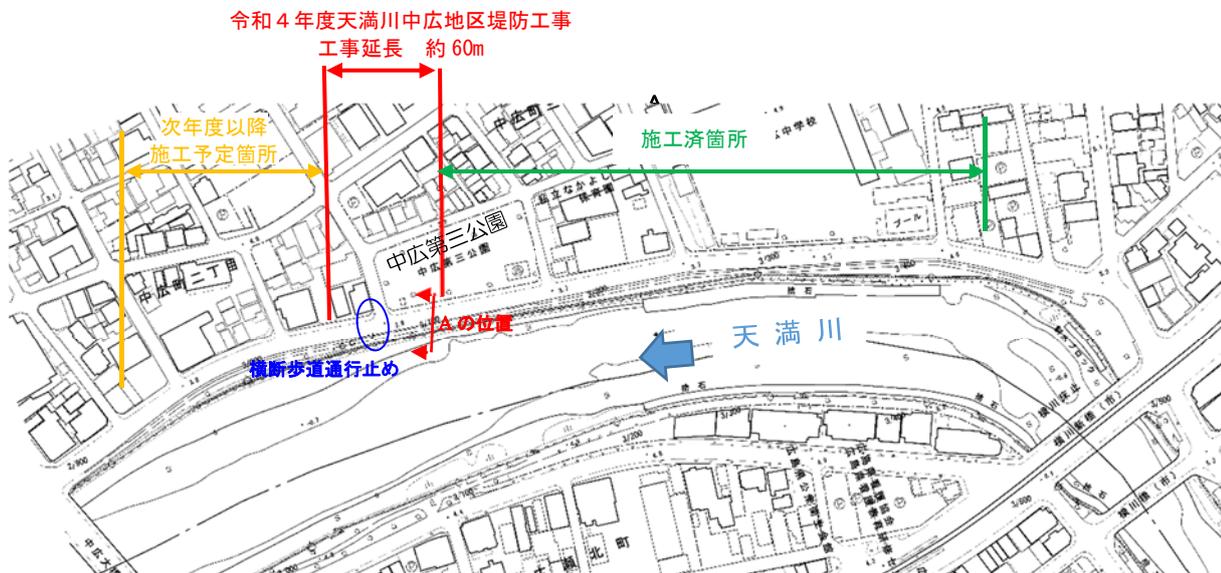
○工事の範囲

天満川の中広第三公園付近の河岸沿いで堤防工事をを行います。

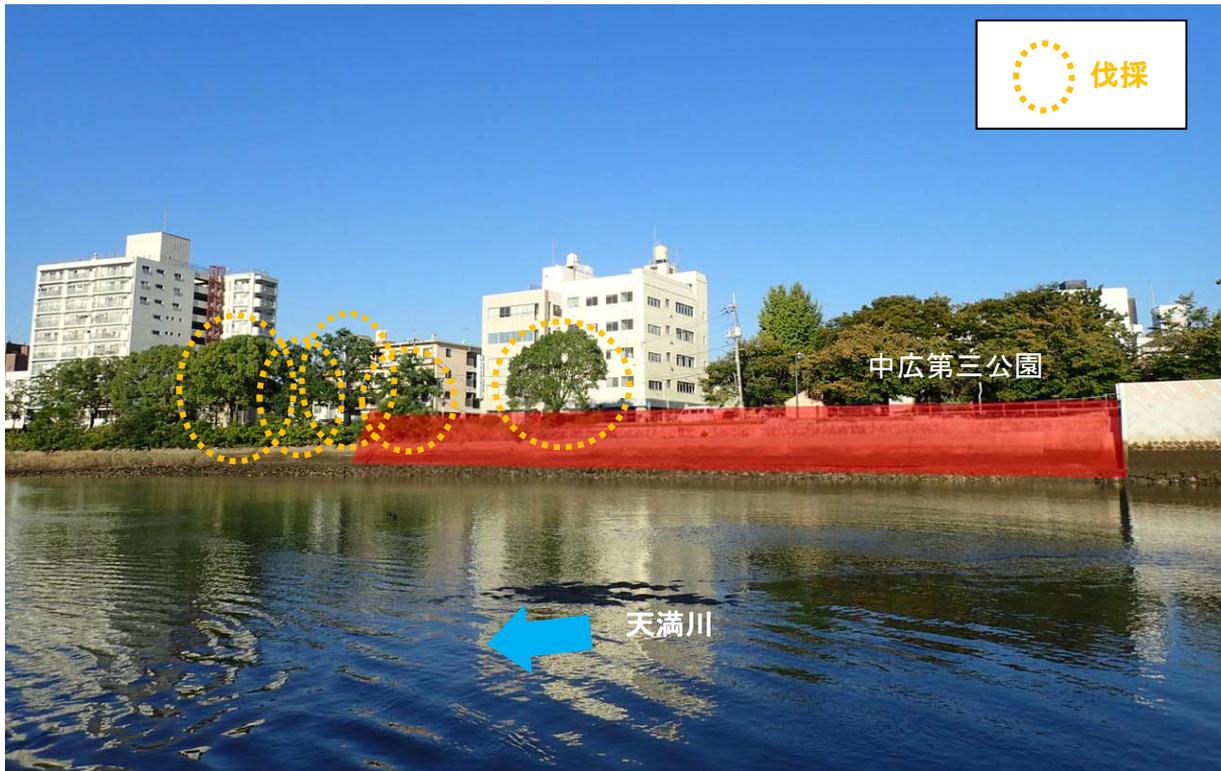
整備前

○整備のイメージ
(中広第三公園前)

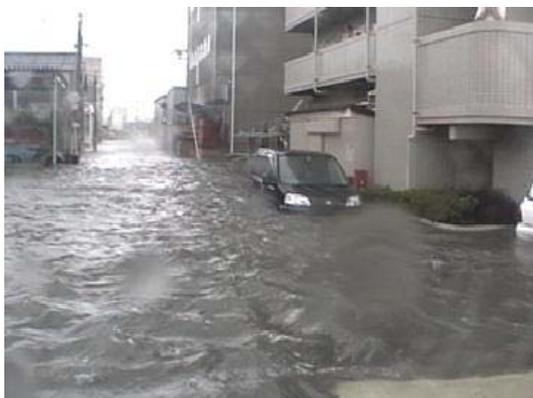
平成16年の高潮状況
(広島市南区出島付近)

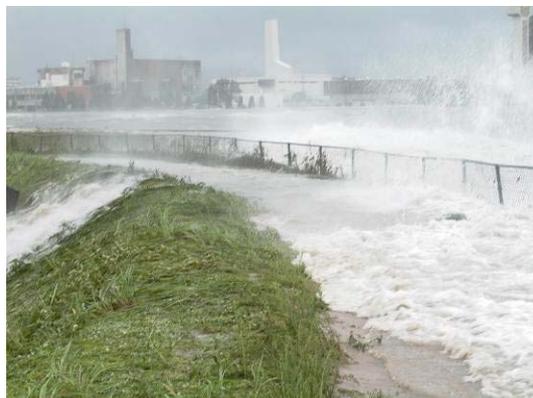
平成16年の高潮状況
(広島市西区観音付近)

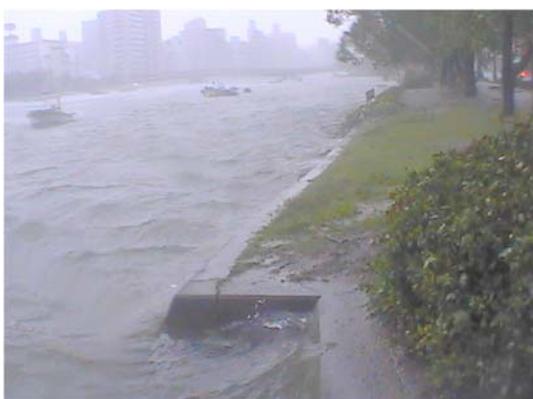
平成16年の高潮状況
(広島市西区東観音付近)
