## 天満川の中広第三公園付近より下流区間において堤防工事に着手します

工事箇所 : 天満川の中広第三公園付近より下流の約 50m 区間  
(広島市西区中広町二丁目付近)  
現地施工期間 : 令和6年11月中旬～令和7年7月下旬を予定  
工事の主な内容 : 堤防工事(築堤盛土、護岸)  
詳細は別紙のとおりです。

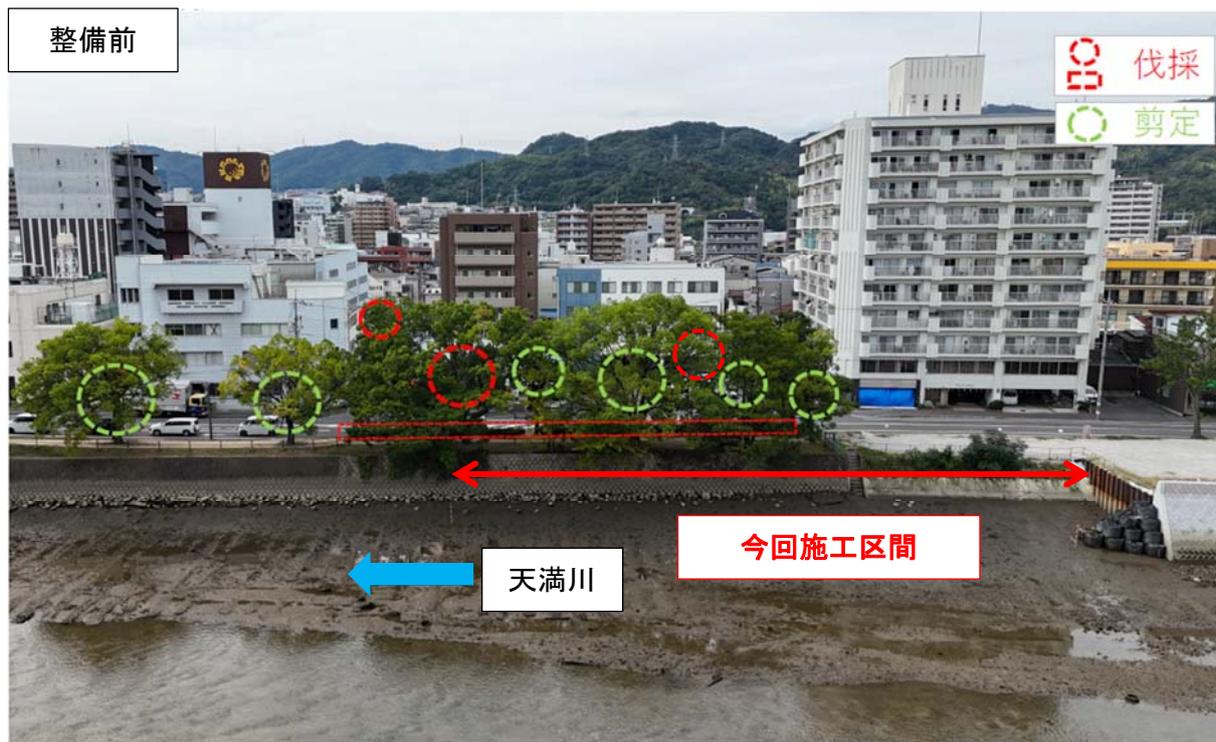
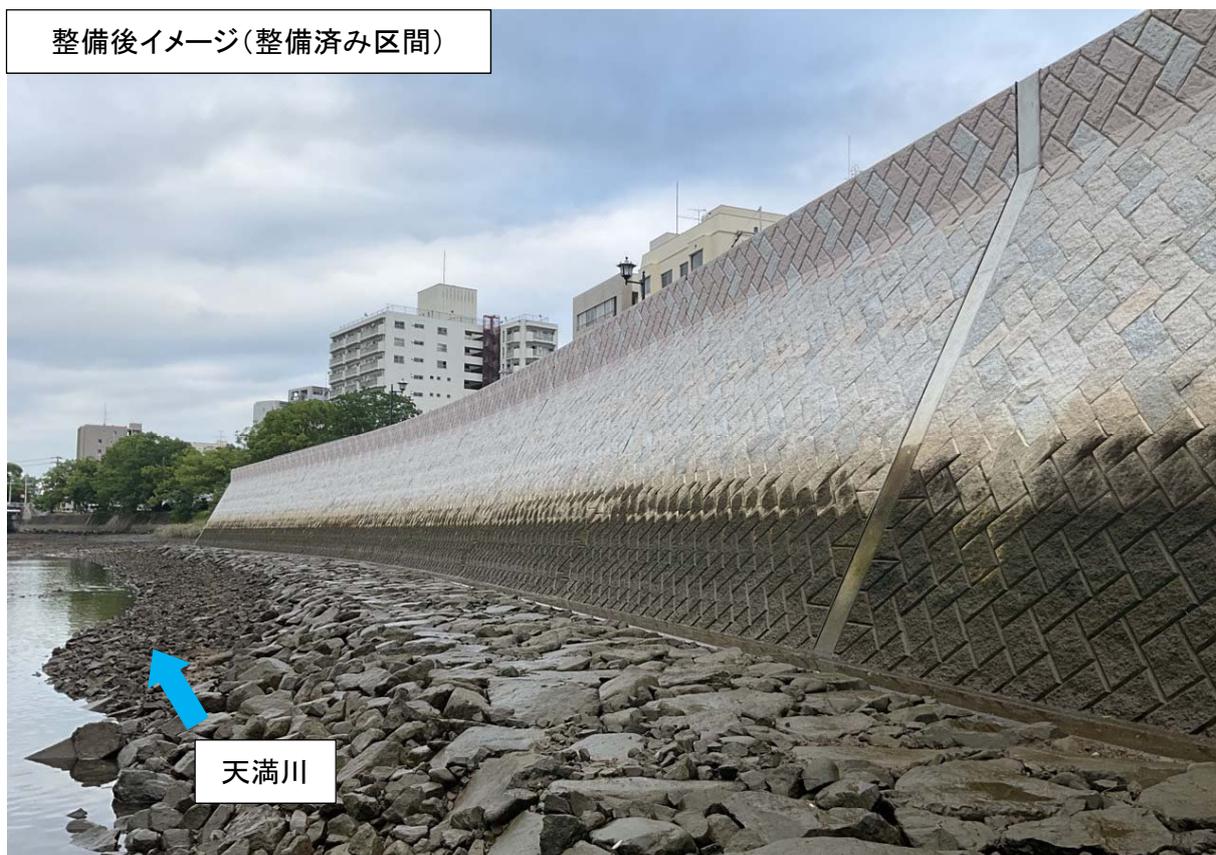
## ○整備のイメージ

(中広第三公園付近より下流)

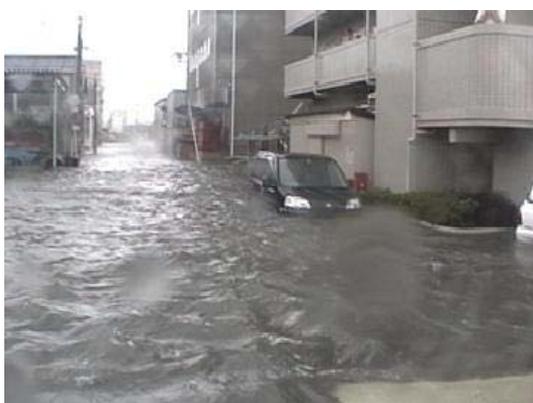
平成16年の高潮状況  
(広島市南区出島付近)

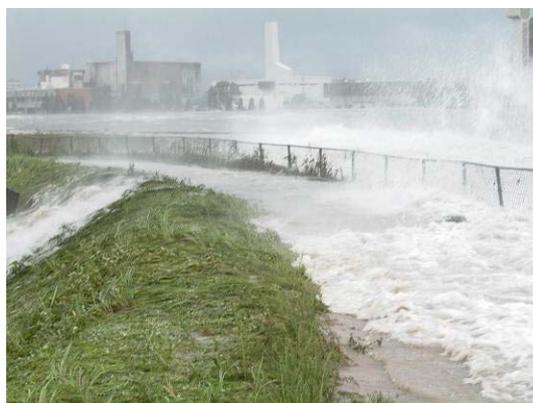
平成16年の高潮状況  
(広島市西区観音付近)

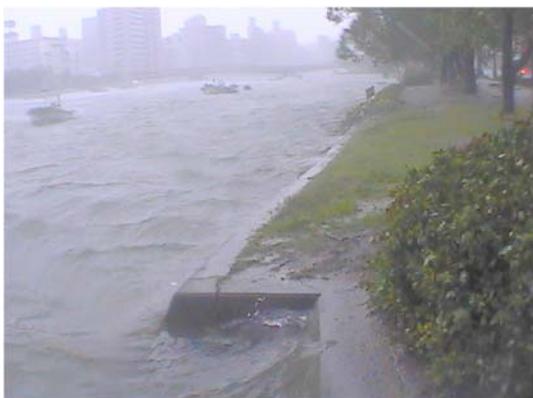
平成16年の高潮状況  
(広島市西区東観音付近)
