# 天満川の中広大橋より上流区間において堤防工事に着手します

工事箇所 : 天満川の中広大橋より上流の約 200m 区間

工事の主な内容 : 堤防工事 (築堤盛土、護岸)

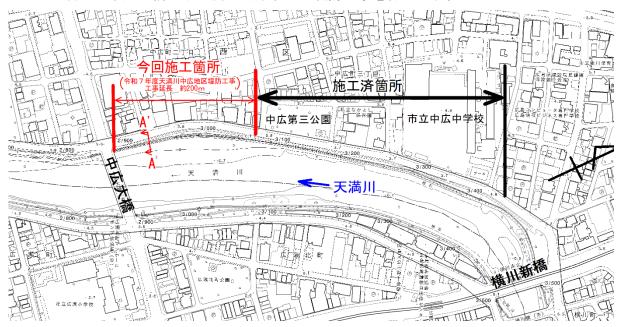
### 〇工事の範囲

天満川の中広大橋より上流の河岸沿いで堤防工事を行います。

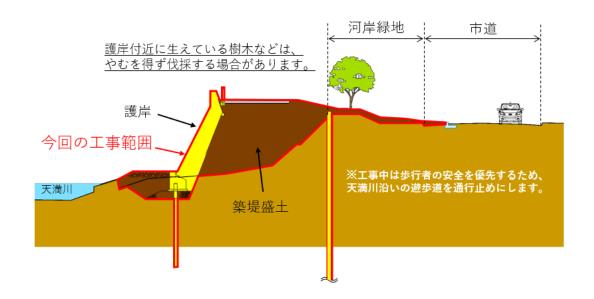
現在の河岸緑地の一部と河川内に盛土による築堤を行い、コンクリート製又は石積みの護岸を作ります。また、過年度施工済み区間の一部で盛土と舗装を行います。

計画横断イメージ図\*(上記平面図の A-A'断面) ※イメージ図であり、工事完成時と異なる場合があります。

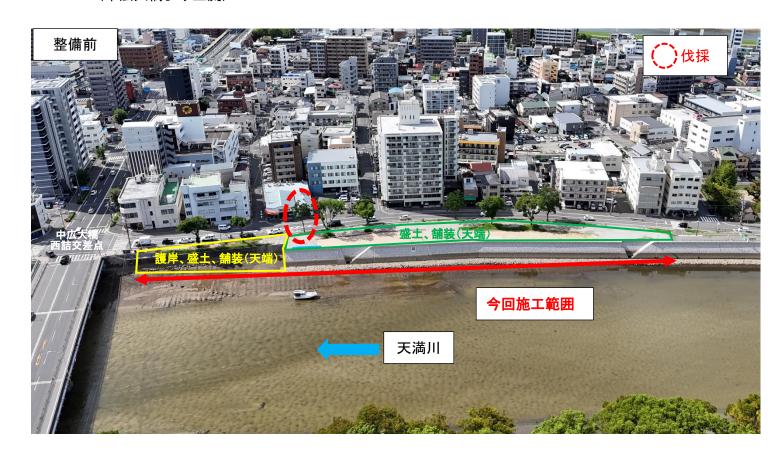
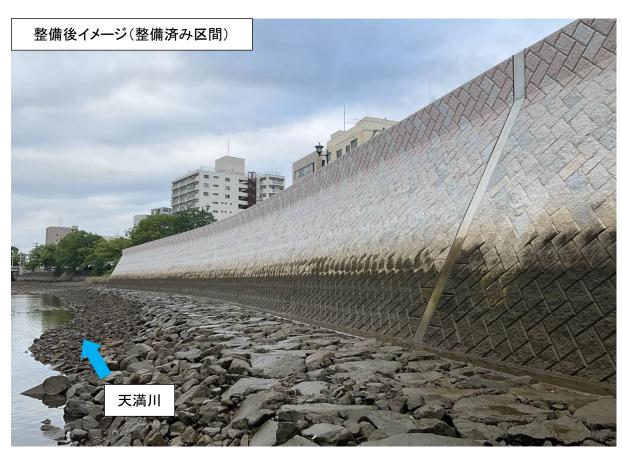
# ○整備のイメージ

(中広大橋より上流)
