国土交通省
中国地方整備局

国管理河川 太田川水系 根谷川右岸 4k200付近
三篠川右岸4k200付近および5k600付近の
堤防の**緊急対策（侵食対策）の進捗状況【第3報】**

平成30年7月6日～7日に発生した根谷川、三篠川の堤防の
侵食箇所（上記3箇所）において、太田川河川事務所が実施中の
『緊急対策工事』の進捗状況（7月9日（月）10時現在）について
お知らせします。

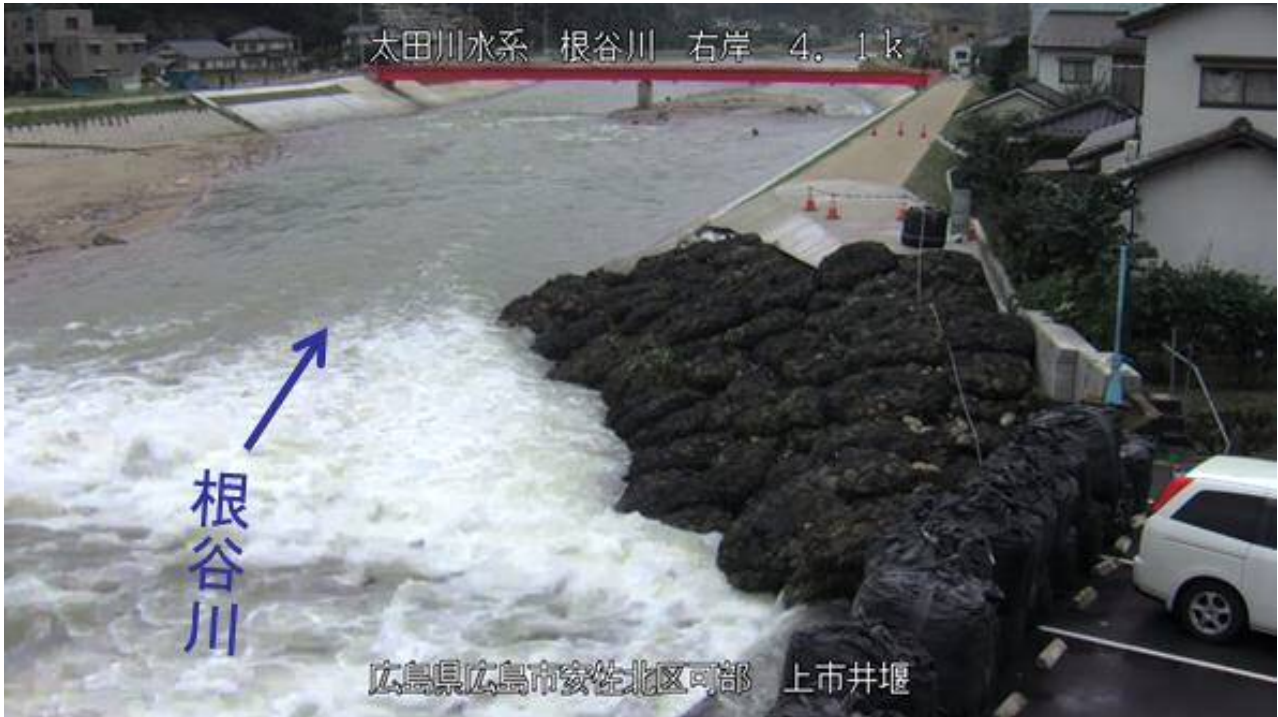
現地対策写真

7月6日(金)	22:00	現地で対策工事に着手
7月7日(土)	09:00	対策工事を継続して実施中 袋詰め玉石 38個投入(8:00時点)
7月8日(日)	09:00	対策工事を継続して実施中 袋詰め玉石 175個投入済(8:00時点)
7月9日(月)	10:00	対策工事を継続して実施中

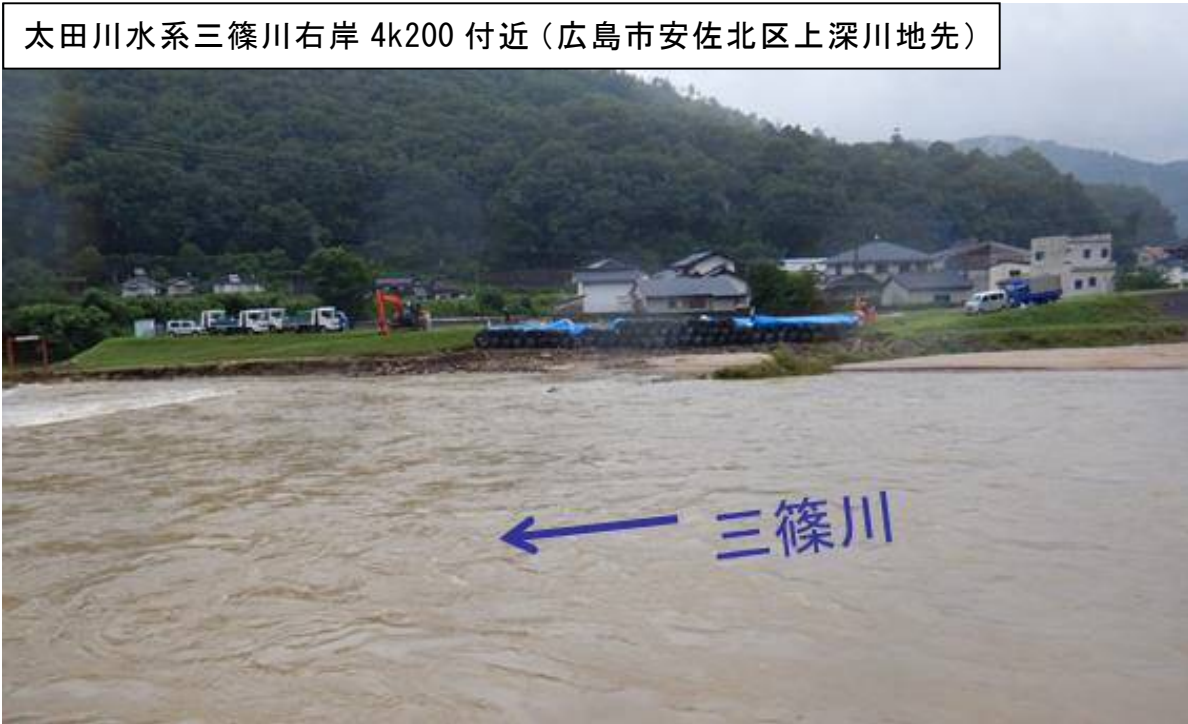
現地対策写真

| 7月9日（月） | 10：00 | 対策工事を継続して実施中

大型土のう 67個設置済（9：00時点） |

太田川水系三篠川右岸 4k200 付近（広島市安佐北区上深川地先）

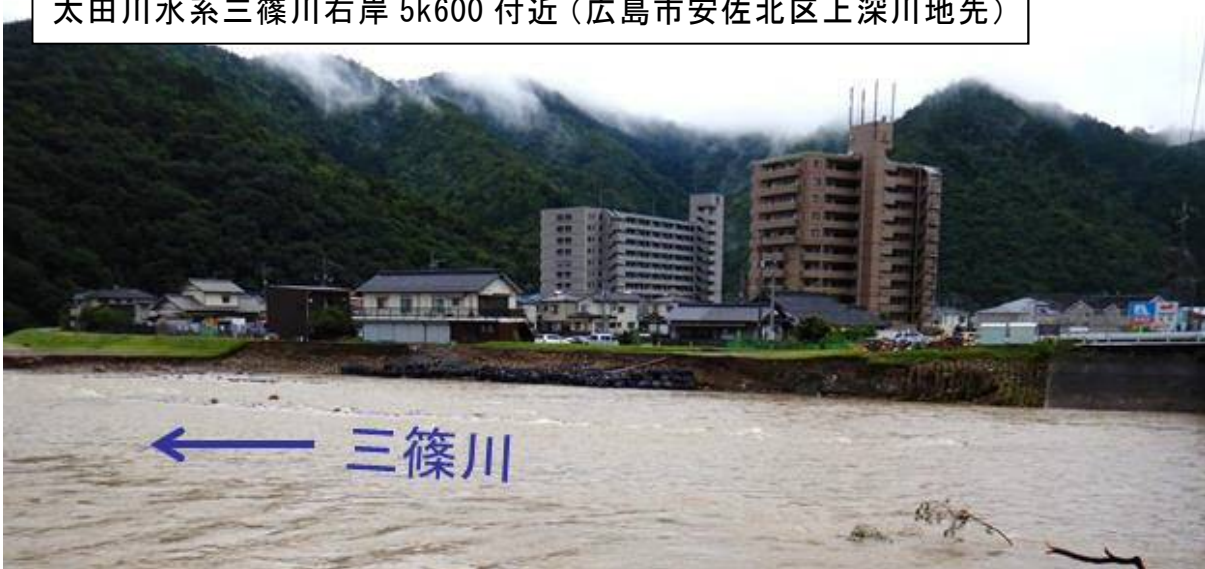
現地対策写真

| 7月9日（月） | 10：00 | 対策工事を継続して実施中

大型土のう 72個設置済（9：00時点） |

太田川水系三篠川右岸 5k600 付近 (広島市安佐北区上深川地先)
