国管理河川 太田川水系 根谷川右岸 4k200付近  
三篠川右岸4k200付近および5k600付近の  
堤防の**緊急対策（侵食対策）の進捗状況【第5報】**

平成30年7月6日～7日に発生した根谷川、三篠川の堤防の  
侵食箇所（上記3箇所）において、太田川河川事務所が実施中の  
**『緊急対策工事』の進捗状況（7月11日（水） 9時現在）**につ  
いてお知らせします。

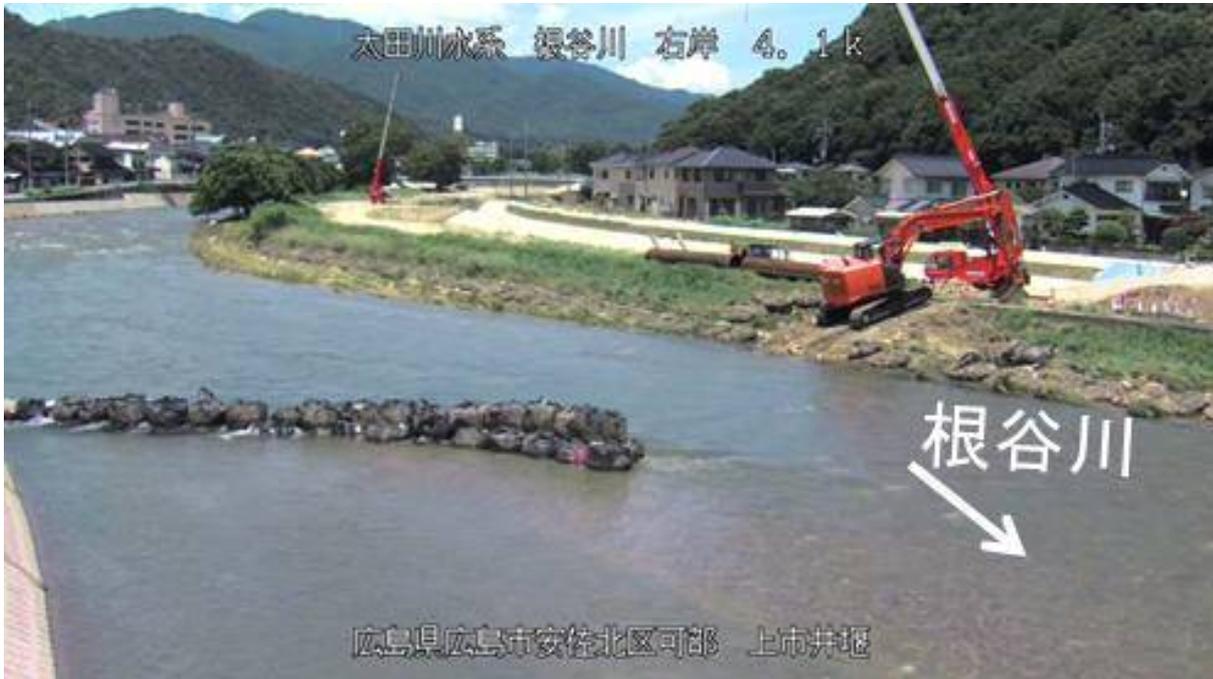
## 現地対策写真

7月6日(金)	22:00	現地で対策工事に着手
7月7日(土)	09:00	対策工事を継続して実施中 袋詰め玉石 38個投入(8:00時点)
7月8日(日)	09:00	対策工事を継続して実施中 袋詰め玉石 175個投入済(8:00時点)
7月9日(月)	10:00	対策工事を継続して実施中
7月10日(火)	9:00	仮設工事を実施中
7月11日(水)	9:00	仮設工事を実施中 大型土のう 190個設置(8:00時点)

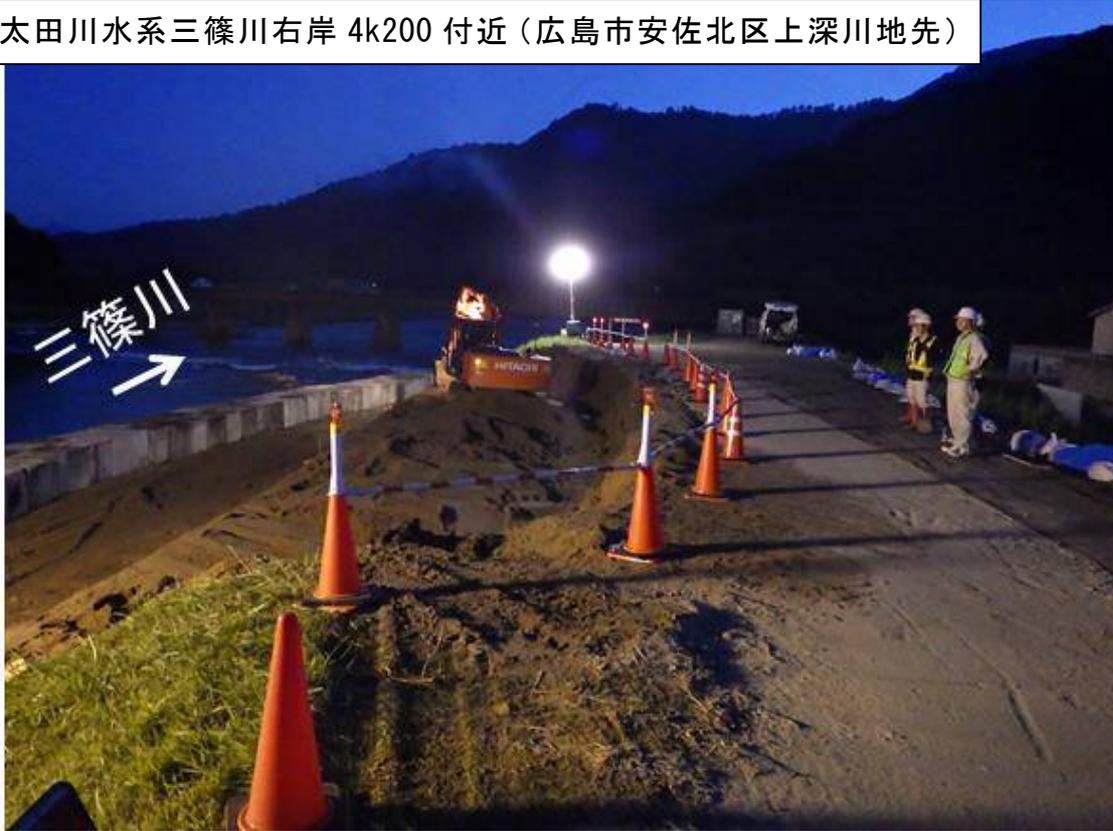
太田川水系三篠川右岸 4k200 付近（広島市安佐北区上深川地先）

7月8日（日）	6：00	現地で対策工事に着手
7月9日（月）	10：00	対策工事を継続して実施中 大型土のう 67個設置済（9：00時点）
7月10日（火）	9：00	対策工事を継続して実施中 袋詰め玉石 10袋製作 方塊ブロック 6個設置（9：00時点）
7月11日（水）	9：00	対策工事を継続して実施中 袋詰め玉石 55袋製作 方塊ブロック 88個設置 築堤盛土 200m <sup>3</sup> （8：00時点）

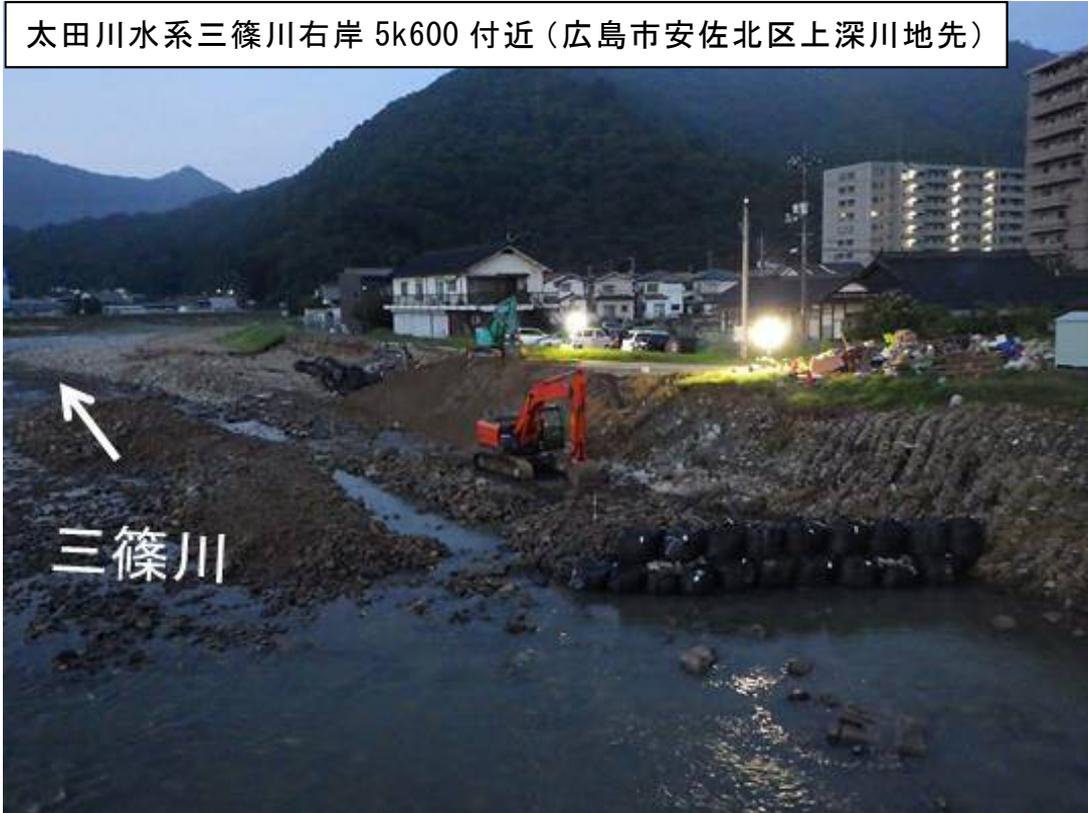
太田川水系三篠川右岸 5k600 付近（広島市安佐北区上深川地先）

7月8日（日）	6：00	現地で対策工事に着手
7月9日（月）	10：00	対策工事を継続して実施中 大型土のう 72個設置済（9：00時点）
7月10日（火）	9：00	対策工事を継続して実施中 支障物移転 完了 袋詰め玉石 10袋製作（9：00時点）
7月11日（水）	9：00	対策工事を継続して実施中 袋詰め玉石 55袋製作 築堤盛土 50m <sup>3</sup> （8：00時点）
