天満川の広瀬橋から横川新橋までの左岸側の区間において、 高潮堤防工事に着手します

工事箇所 : 天満川広瀬橋から横川新橋までの左岸側約1km区間
(広島市中区西十日市～広瀬北町)
現地施工期間 : 平成30年8月20日～平成31年3月末を予定
工事の主な内容 : 堤防工事(コンクリート製)
工事延長 約1km

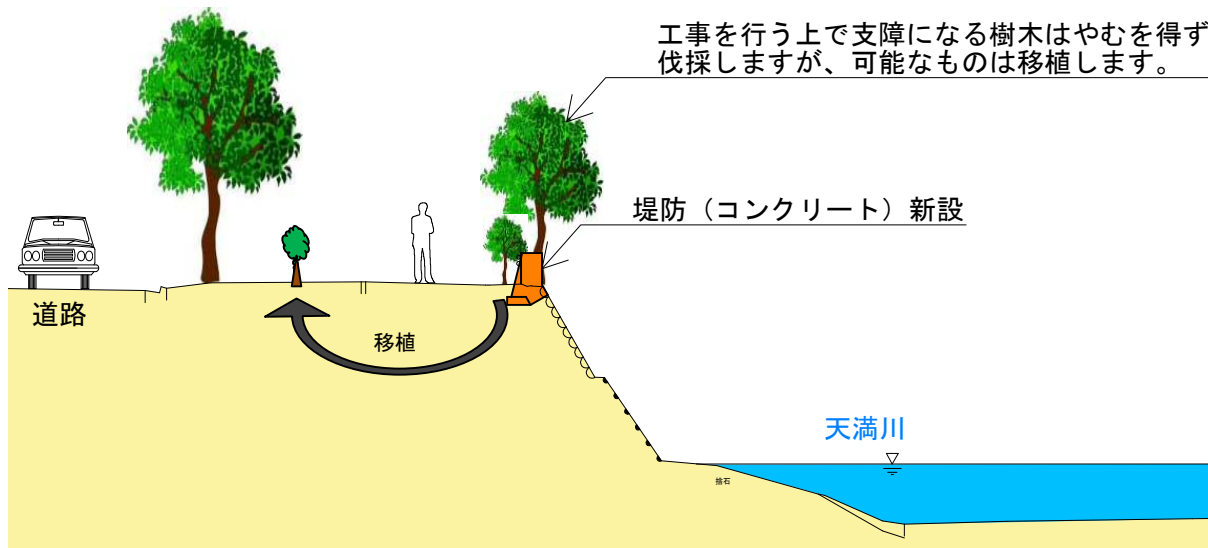
計画横断イメージ図(Aの位置)

既存護岸の上にコンクリート製の堤防を新設します。
堤防整備にあたり支障になる樹木はやむを得ず伐採しますが、可能なものは移植します。
※雑木、低木等は移植しません。

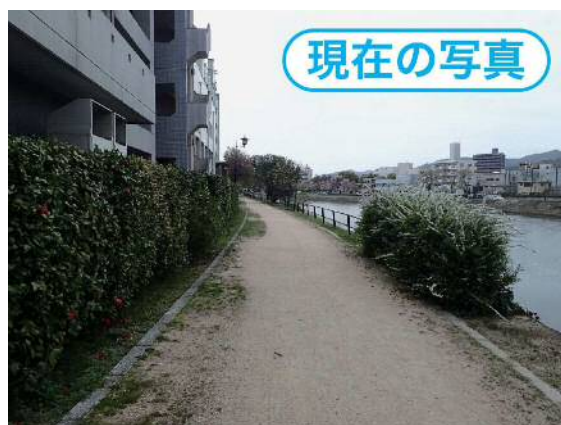
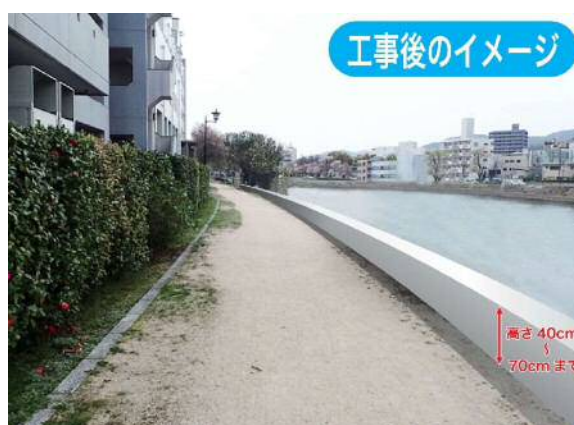
(横川新橋の下流側)

○工事のイメージ
