## 天満川の天満小学校前から中広大橋までの右岸側の 区間において、高潮堤防工事に着手します

## ■ 工事の範囲と内容

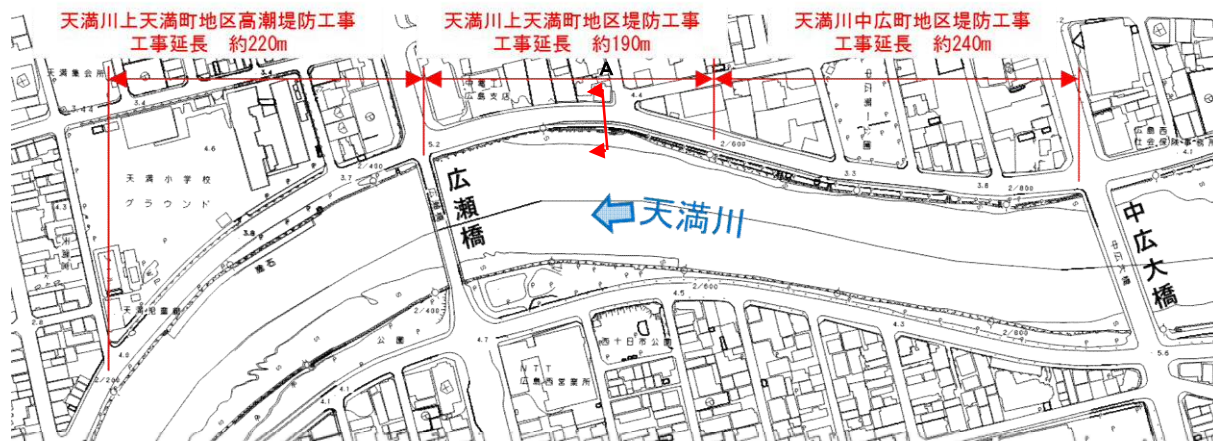
天満小学校前～中広大橋の右岸側の河岸沿いで工事を行います。

工事箇所 : 天満川天満小学校前から中広大橋までの右岸側約 650m 区間  
(広島市西区天満町～中広町一丁目)  
現地施工期間 : 平成 30 年 10 月 29 日～平成 31 年 9 月末を予定  
工事の主な内容 : 堤防工事 (築堤盛土、護岸)  
工事延長 約 650m

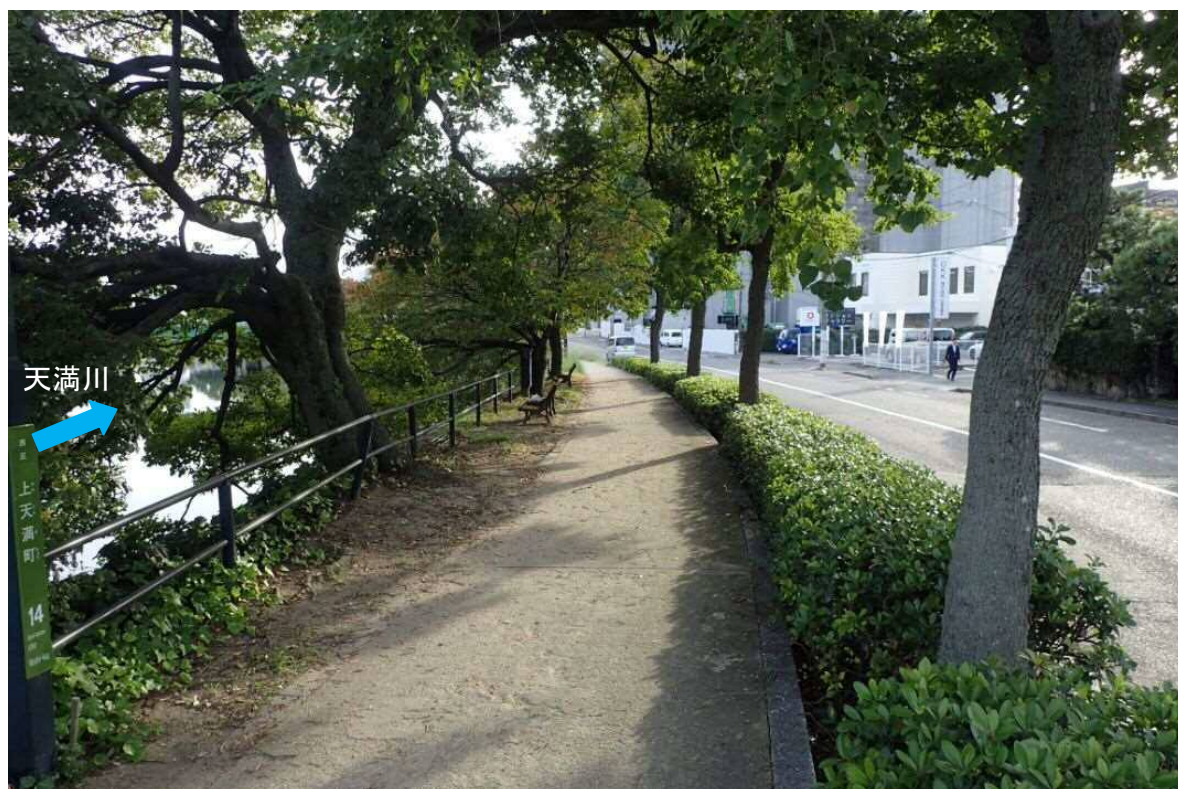
整備前

(天満小学校前)

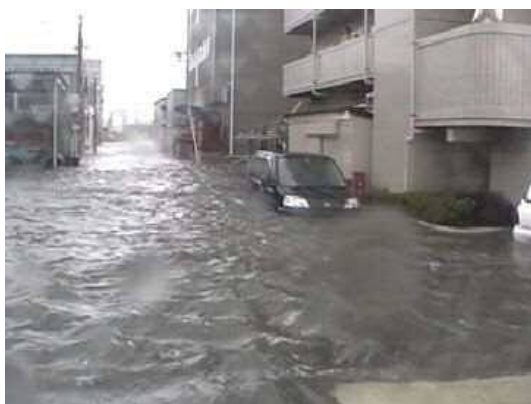
平成16年の高潮状況  
(広島市南区出島付近)

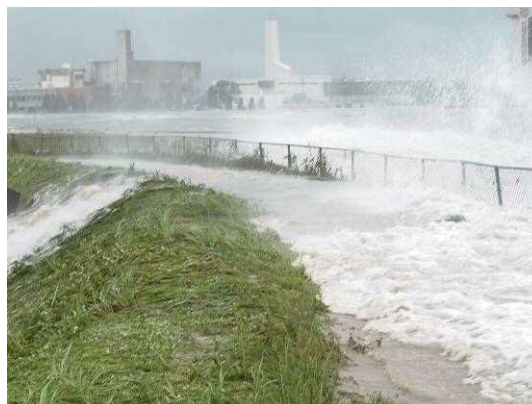
平成16年の高潮状況  
(広島市西区観音付近)

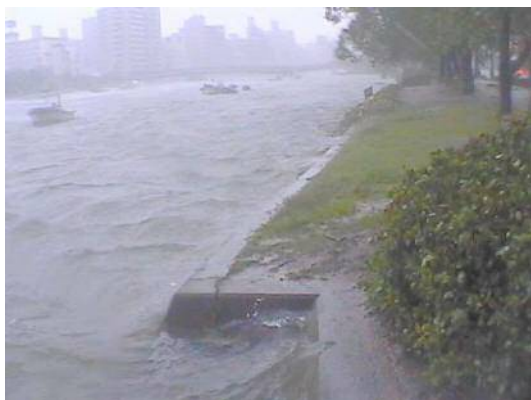
平成16年の高潮状況  
(広島市西区東観音付近)
