## 頻発する自然災害

### 太田川洪水災害年表

### 高潮災害

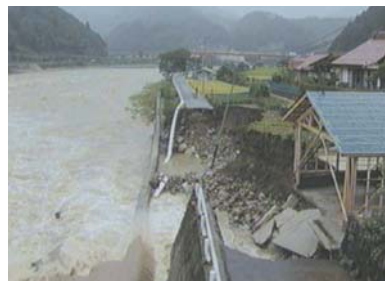
平成17年9月台風14号被災状況  
(安芸太田町加計地先)

| 洪水年月日 | ピーク流量<br>(m <sup>3</sup> /s) | 地点名 | 被害状況 | 原因 |
|---|---|---|---|---|
| 平成17年 9月 7日 | 7,200 | 矢口第1 | 水害区域面積：約130ha<br>被災家屋数：486戸(家屋全壊4戸、一部損壊44戸、床上浸水284戸、床下浸水154戸) | 台風14号 |

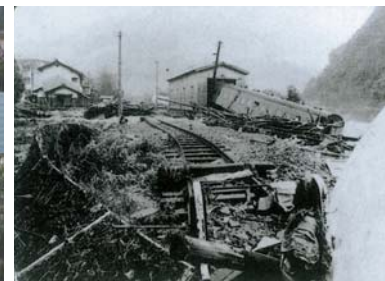
昭和47年7月豪雨被災状況  
(安芸太田町加計付近)

| 洪水年月日 | ピーク流量<br>(m <sup>3</sup> /s) | 地点名 | 被害状況 | 原因 |
|---|---|---|---|---|
| 昭和47年 7月12日 | 6,800 | 玖村 | 水害区域面積：約200ha<br>被災家屋数：約1,000戸 | 梅雨前線 |

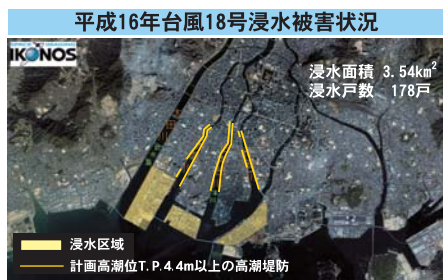
※浸水範囲はH16.9.8速報値

平成16年8月30日の台風16号は、1年で最も潮位の高くなる大潮と重なり瀬戸内海沿岸部で多くの浸水被害が発生しました。さらに約1週間後の9月7日には台風18号により、江波検潮所(広島市中区)で観測史上最高潮位(T.P. 2.96m)を観測し、市沿岸部で広範囲に高潮浸水被害が発生しました。

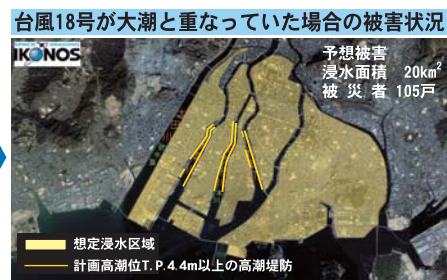
※堤内地盤高による推測

太田川河口部の広島市中心部は、江戸時代以降の干拓や埋立てにより形成された地域で、大部分が満潮時の海面(約T.P. 2m)より低く高潮被害が発生しやすい状況にあります。

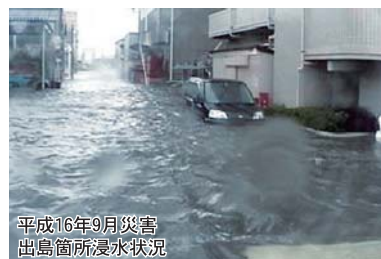
平成16年9月災害  
出島箇所浸水状況

| 年月日 | 最高潮位(T.P.m) | 偏差(m) | 検潮所 | 被害状況 | 原因 |
|---|---|---|---|---|---|
| 平成16年9月 7日 | 2.96 | 2.09 | 江波検潮所 | 床上浸水 86戸 床下浸水 92戸 | 台風18号 |

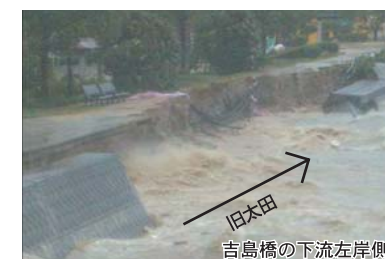
旧太田  
吉島橋の下流左岸側

平成11年9月災害 越波状況
