# 頻発する自然災害

## 太田川洪水災害年表

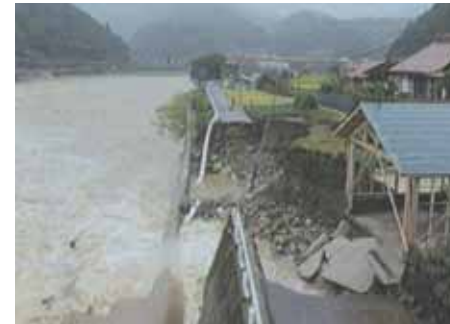
平成17年9月台風14号被災状況  
(安芸太田町加計地先)

太田川の歴史は水害との戦いの歴史でもあり、有史以来幾多の洪水被害を繰り返してきました。流域の洪水の特徴としては、9月頃の台風による降雨と、6～7月にかけての梅雨前線による降雨の2パターンに大別され、およそ30年に1回の頻度で大規模な洪水が発生しています。近年においては、平成17年9月洪水が戦後最大の流量(矢口第一地点：約7,200m<sup>3</sup>/s)を記録し、中流部で甚大な被害が生じました。

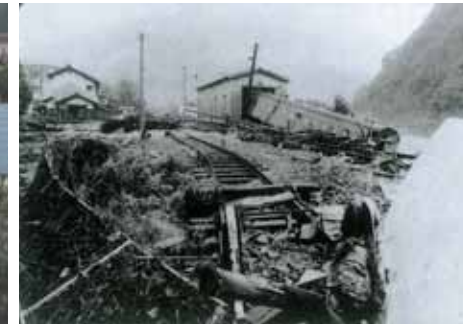
昭和47年7月豪雨被災状況  
(安芸太田町加計付近)

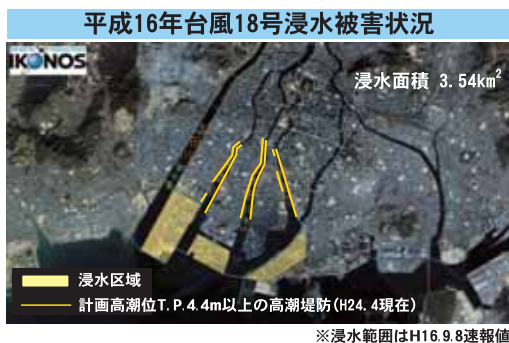
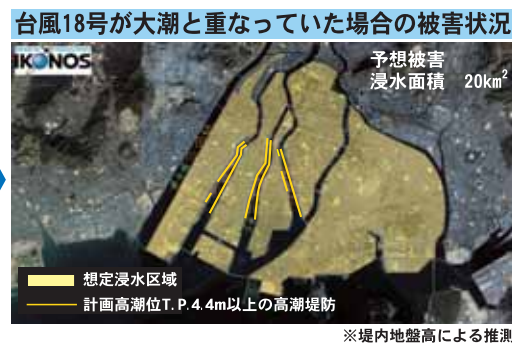
平成16年8月30日の台風16号は、1年で最も潮位の高くなる大潮と重なり瀬戸内海沿岸部で多くの浸水被害が発生しました。さらに約1週間後の9月7日には台風18号により、江波検潮所(広島市中区)で観測史上最高潮位(T.P. 2.96m)を観測し、市沿岸部で広範囲に高潮浸水被害が発生しました。
