# 苦田ダムの防災操作による治水効果 (令和5年8月14日～8月17日) ～吉井川津山地点の水位を約3.6m低下～

# 苦田ダムの防災操作による治水効果（令和5年8月14日～8月17日）

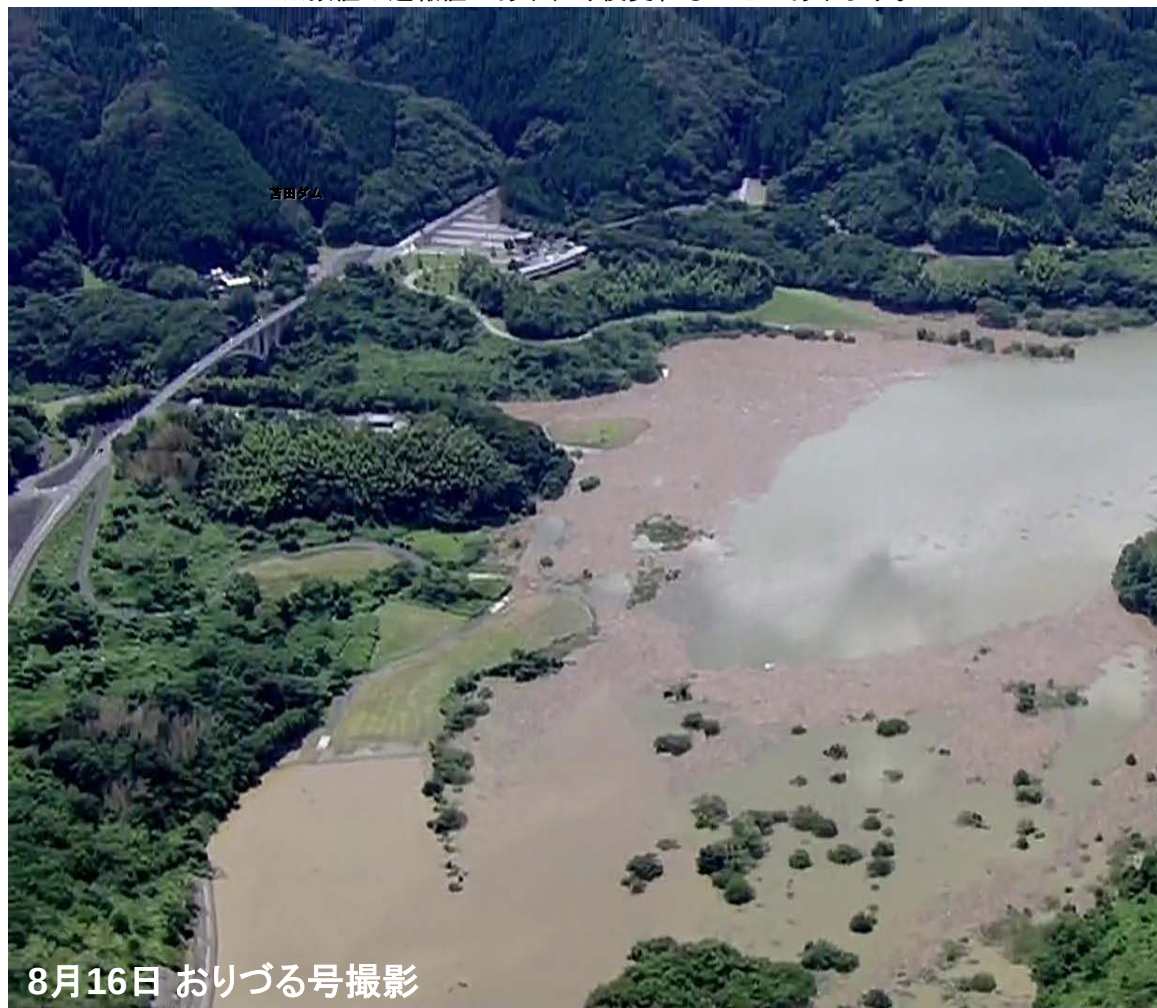
8月16日 おりづる号撮影

- 令和5年8月14日から17日にかけて、台風7号の影響により15日7時50分に岡山県と鳥取県で線状降水帯が発生するなど、苦田ダム上流域において、**14日21時から17日14時**の累加雨量（流域平均）が**4 2 5 mm**となり、ダムへの最大流入量は管理開始以降最大となる**毎秒約9 8 0 m<sup>3</sup>**を記録。
- 今回、苦田ダムでは、上流から洪水と共に流れてきた**約3, 0 0 0 m<sup>3</sup>**の流木等をダム貯水池内で捕捉し、ダム下流の流木被害の軽減に貢献した。
