件名 有 富 川 水 質 事 故 の 情 報 提 供

千代川水系水質汚濁防止連絡協議会

有富川水質事故の情報提供

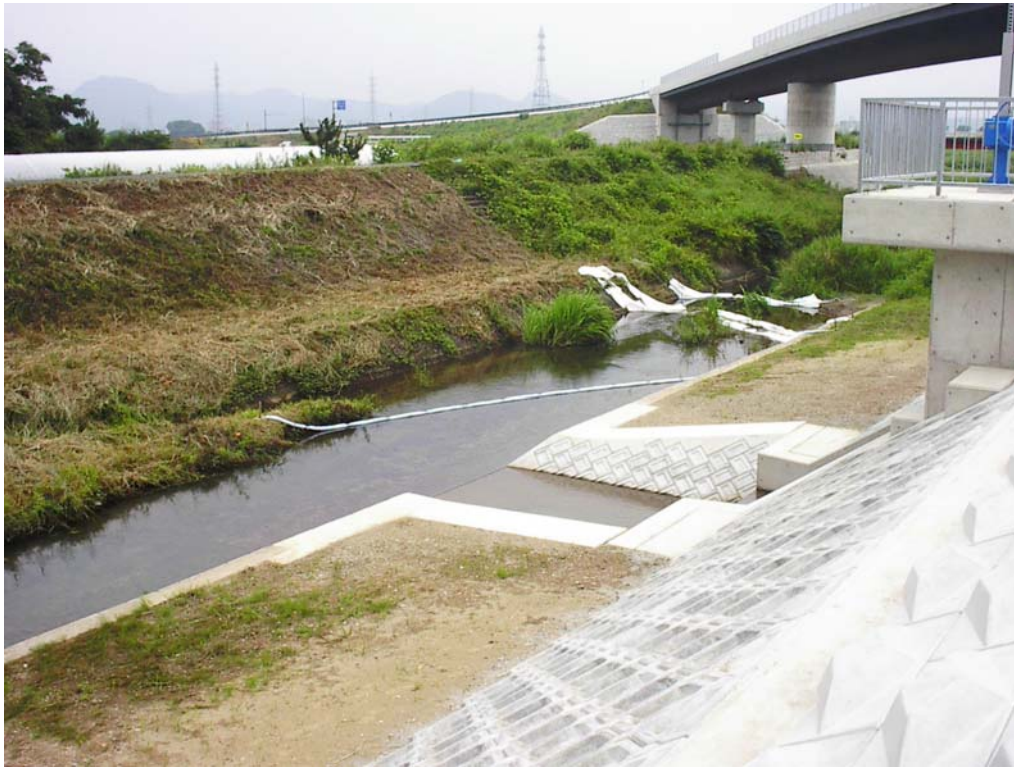
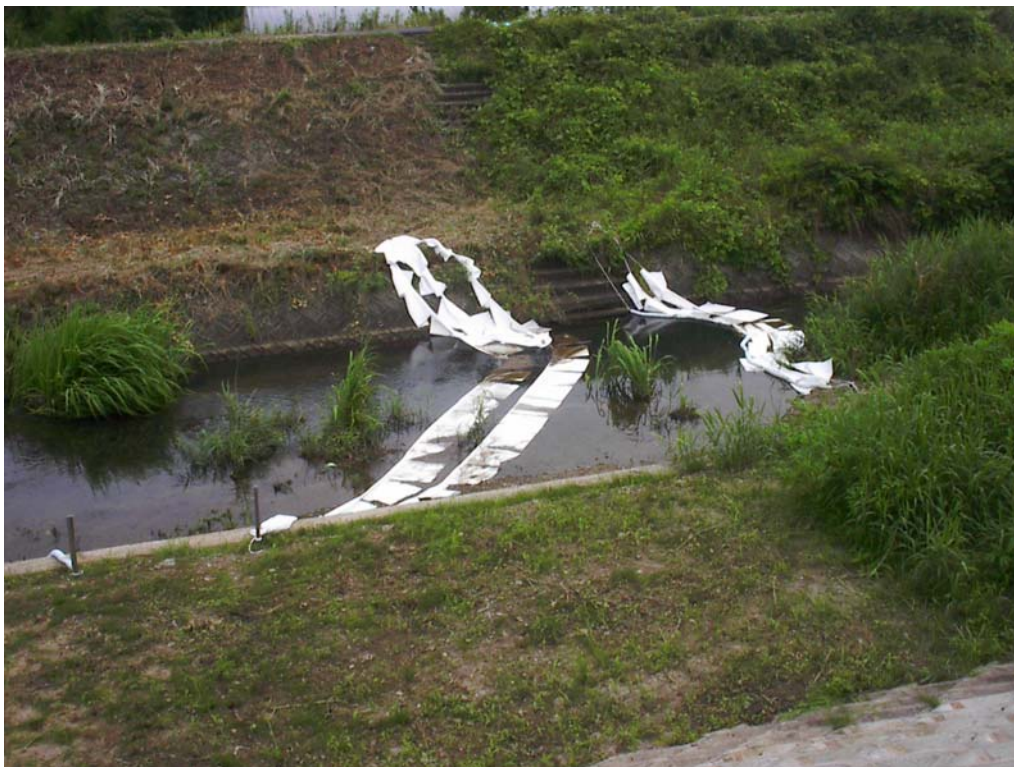
油流出対策状況

場所: 有富川・鳥取道交差附近

資材: 油吸着材(万国旗型) 6.5m×2本 13m×2本
油吸着材(チューブ型) 7m×1本 15m×1本

国交省は、油が千代川へ流出しないよう29号有富川橋上流付近へオイルフェンス(チューブ型油吸着材2本及び万国旗型吸着材4本)を設置している。

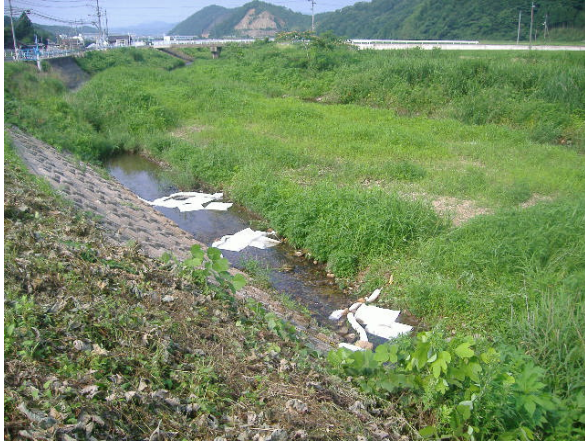
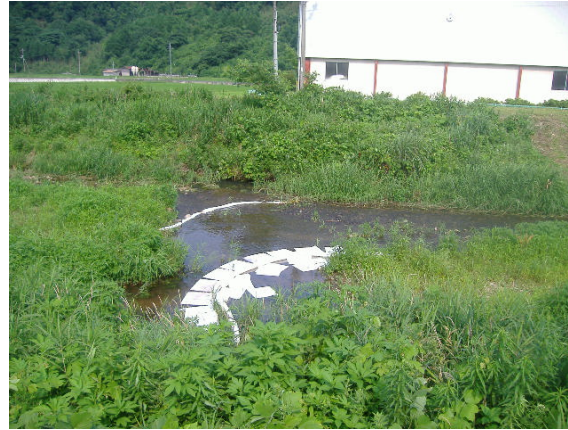
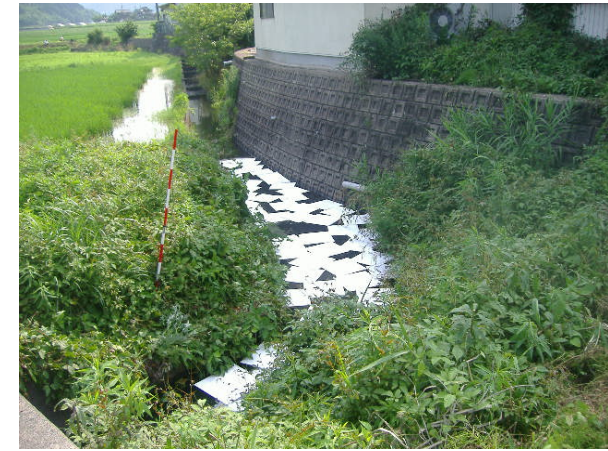
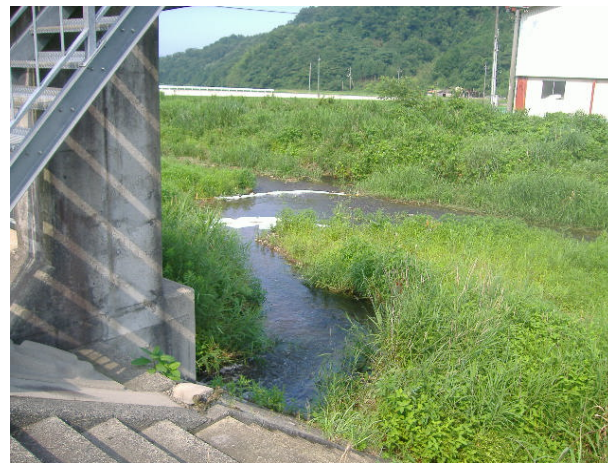
22年7月7日 有富川、今在家、今在家3号樋門上下流一重油の流出確認、オイルフェンス等の設置作業。
発生源は、グリーンゴルフ21から。

鳥取県は、有富川の西今在家3号樋門から西今在家橋にかけて4箇所オイルフェンスを設置し、オイルプロッター約300枚を使用して有富川に流出した油を回収した。

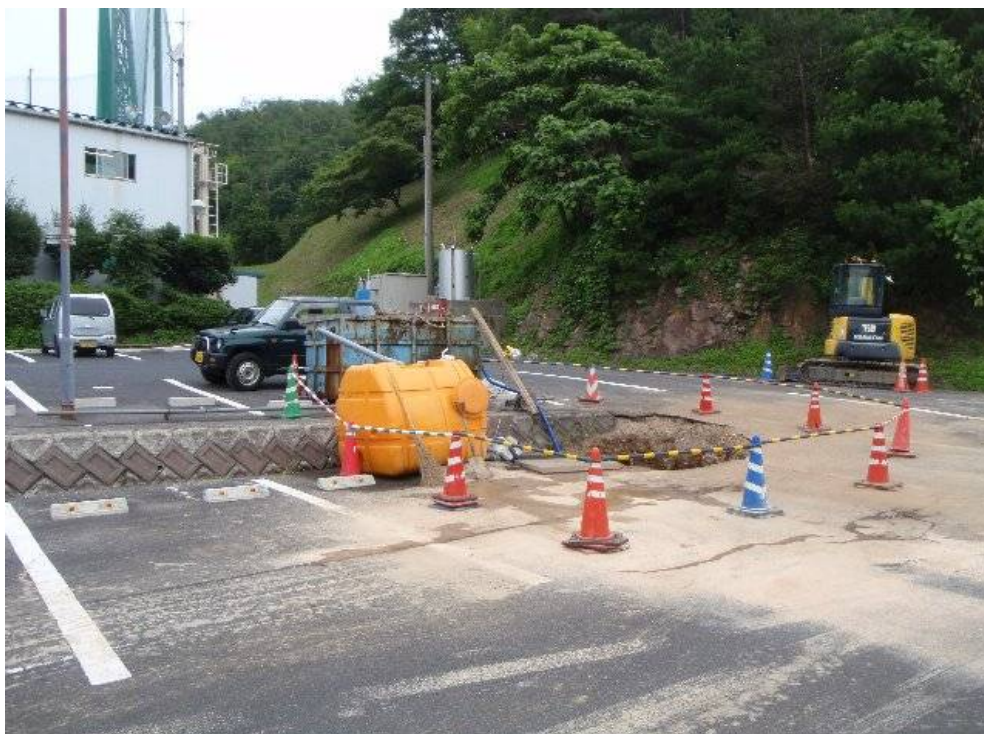
油水分離施設

事業所内の油流出防止対策(原因者による対応)

原因者は場内の水路に吸着マットを設置し油を回収した。また、場外への流出防止対策として油水分離施設を設置した。
