件名 塩見川油流出事故についての情報提供（第三報）

件名 8月23日発生塩見川油流出事故についての情報提供（第三報）

駟馳山バイパス細川トンネル工事 油流出位置図

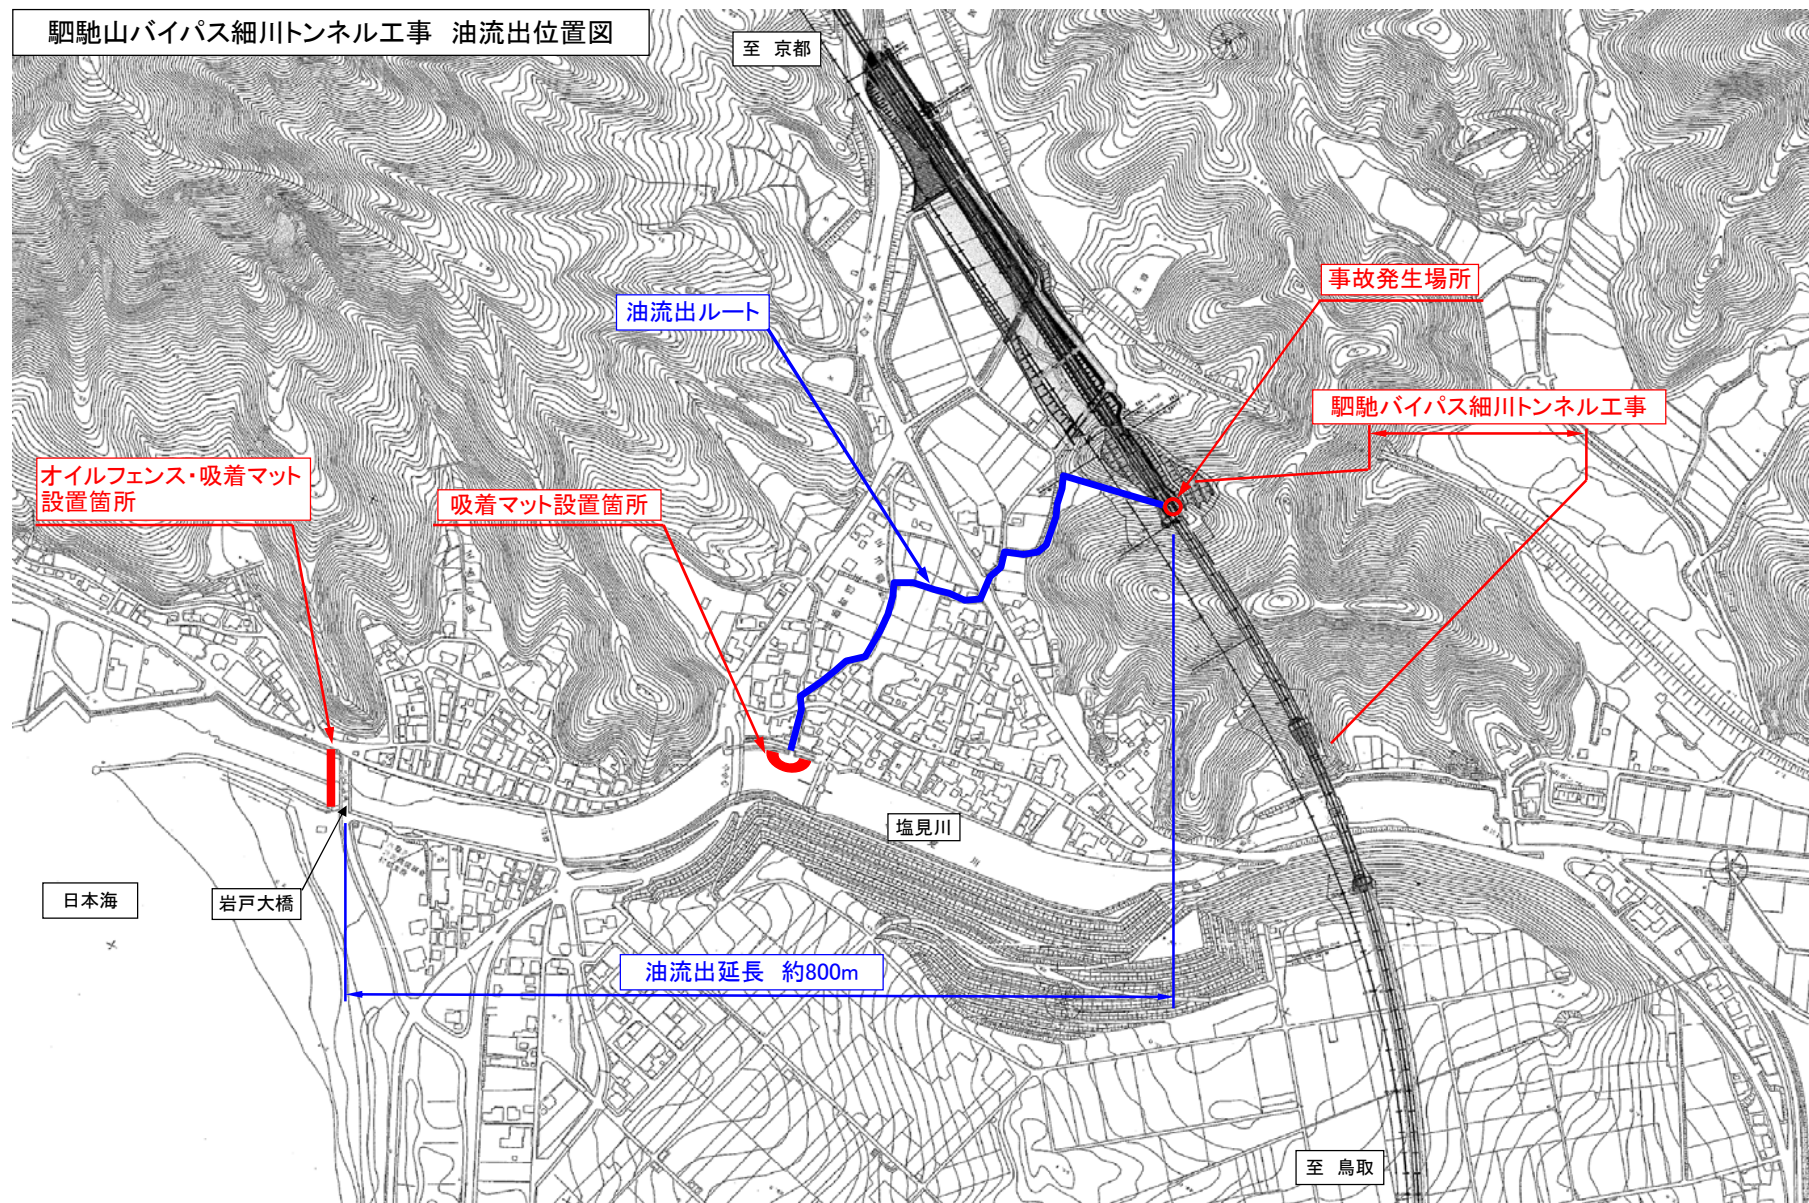
国土交通省鳥取河川国道事務所発注の駟馳山バイパス細川トンネル工事受注業者の戸田建設株式会社が細川トンネル工事東側坑口付近でサイドダンプの燃料タンク付近の管から燃料が漏れ、工事排水のための側溝及び周辺の側溝を流れ、二級河川塩見川へ流出した。

オイルフェンス、吸着マットを現地へ設置し拡散防止を行っている。サイドダンプからの油流出は止まっている。
