国土交通省
中国地方整備局

平成23年10月20日

鳥取自動車道の智頭 IC 災害復旧工事のお知らせ

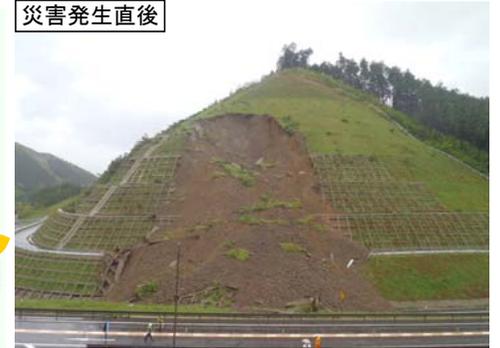
災害発生直後

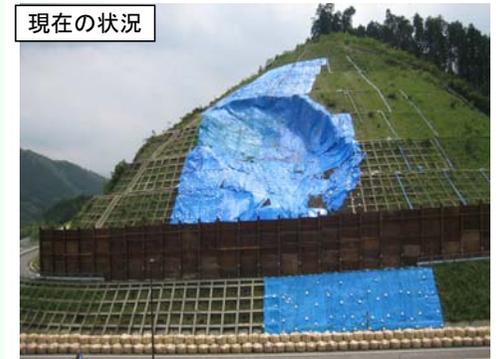
現在の状況

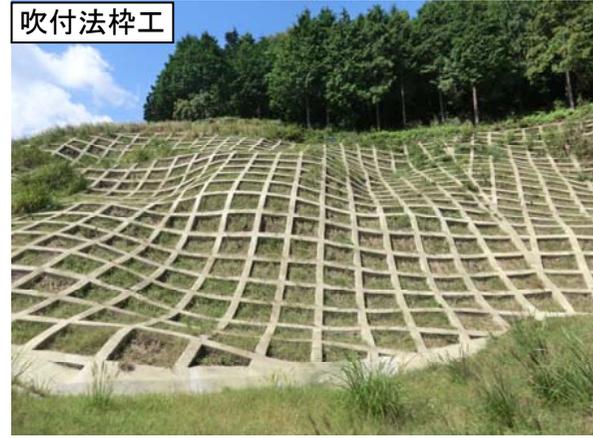
吹付法砕工

※ 吹付法砕工は、表層部の崩落を抑止する工法です。

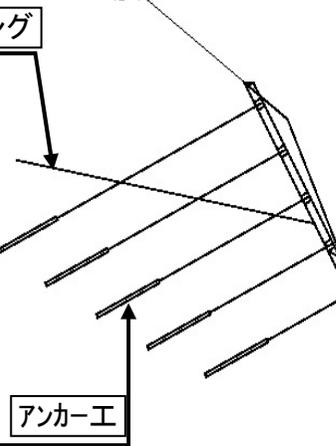
排水ボーリング

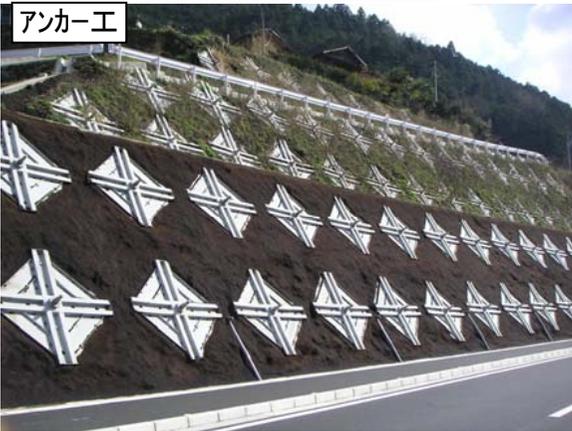
アンカー工

※ アンカー工は、新たな崩落を抑止する工法です。

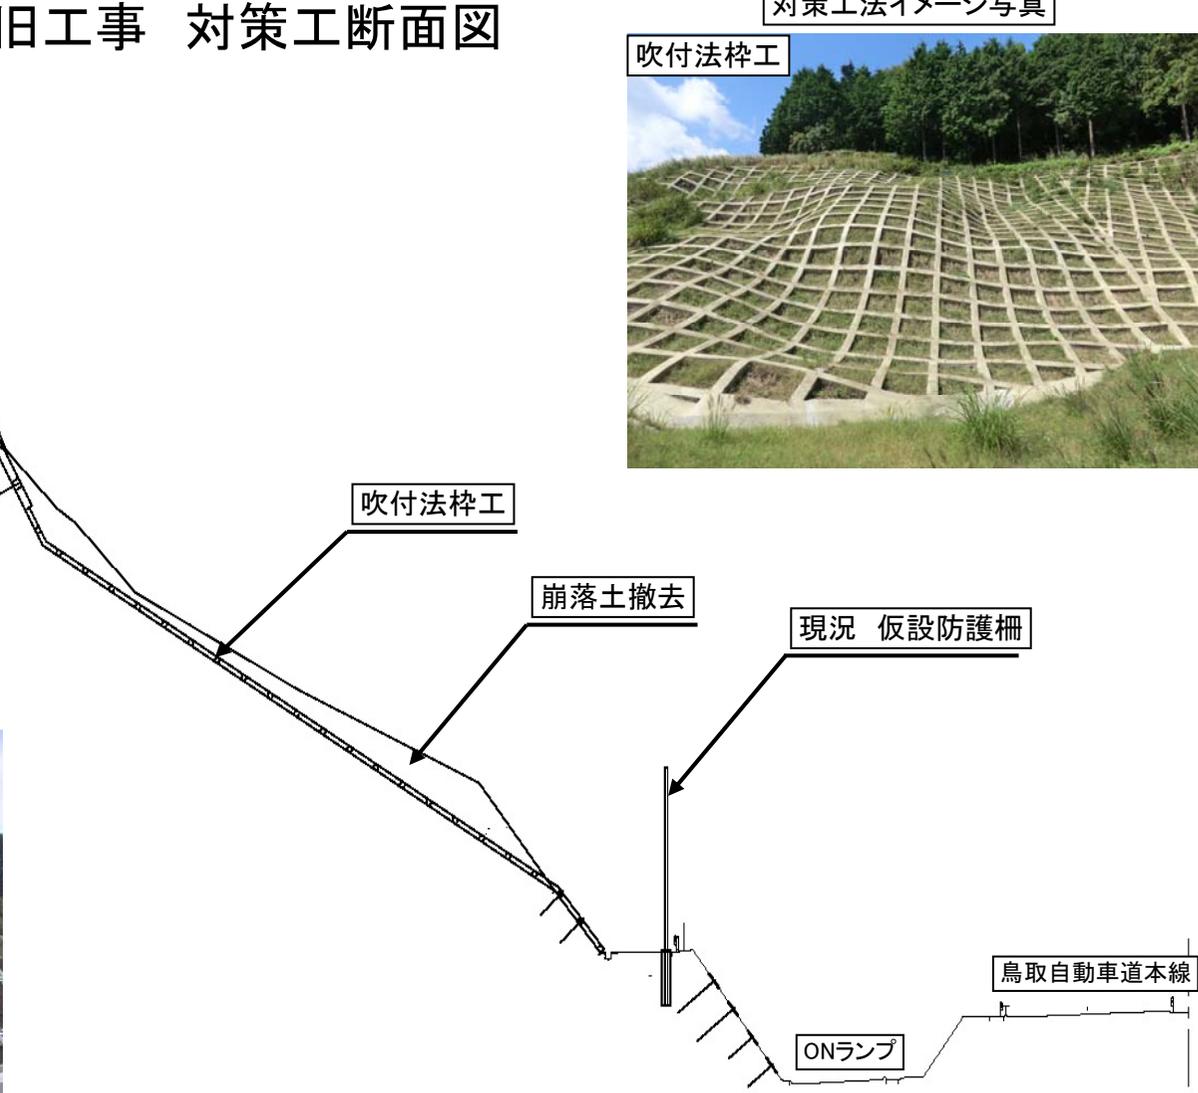
本復旧工事 対策工断面図

アンカー工

吹付法砕工

崩落土撤去

現況 仮設防護柵

鳥取自動車道本線

ONランプ

○工事内容 崩落土撤去、アンカー工、吹付法砕工 等
