鳥取河川国道事務所
記者発表 ・資料配付

件 名	(第3報)国道53号の片側通行止めの状況について
-----	--------------------------

道路情報 第3報

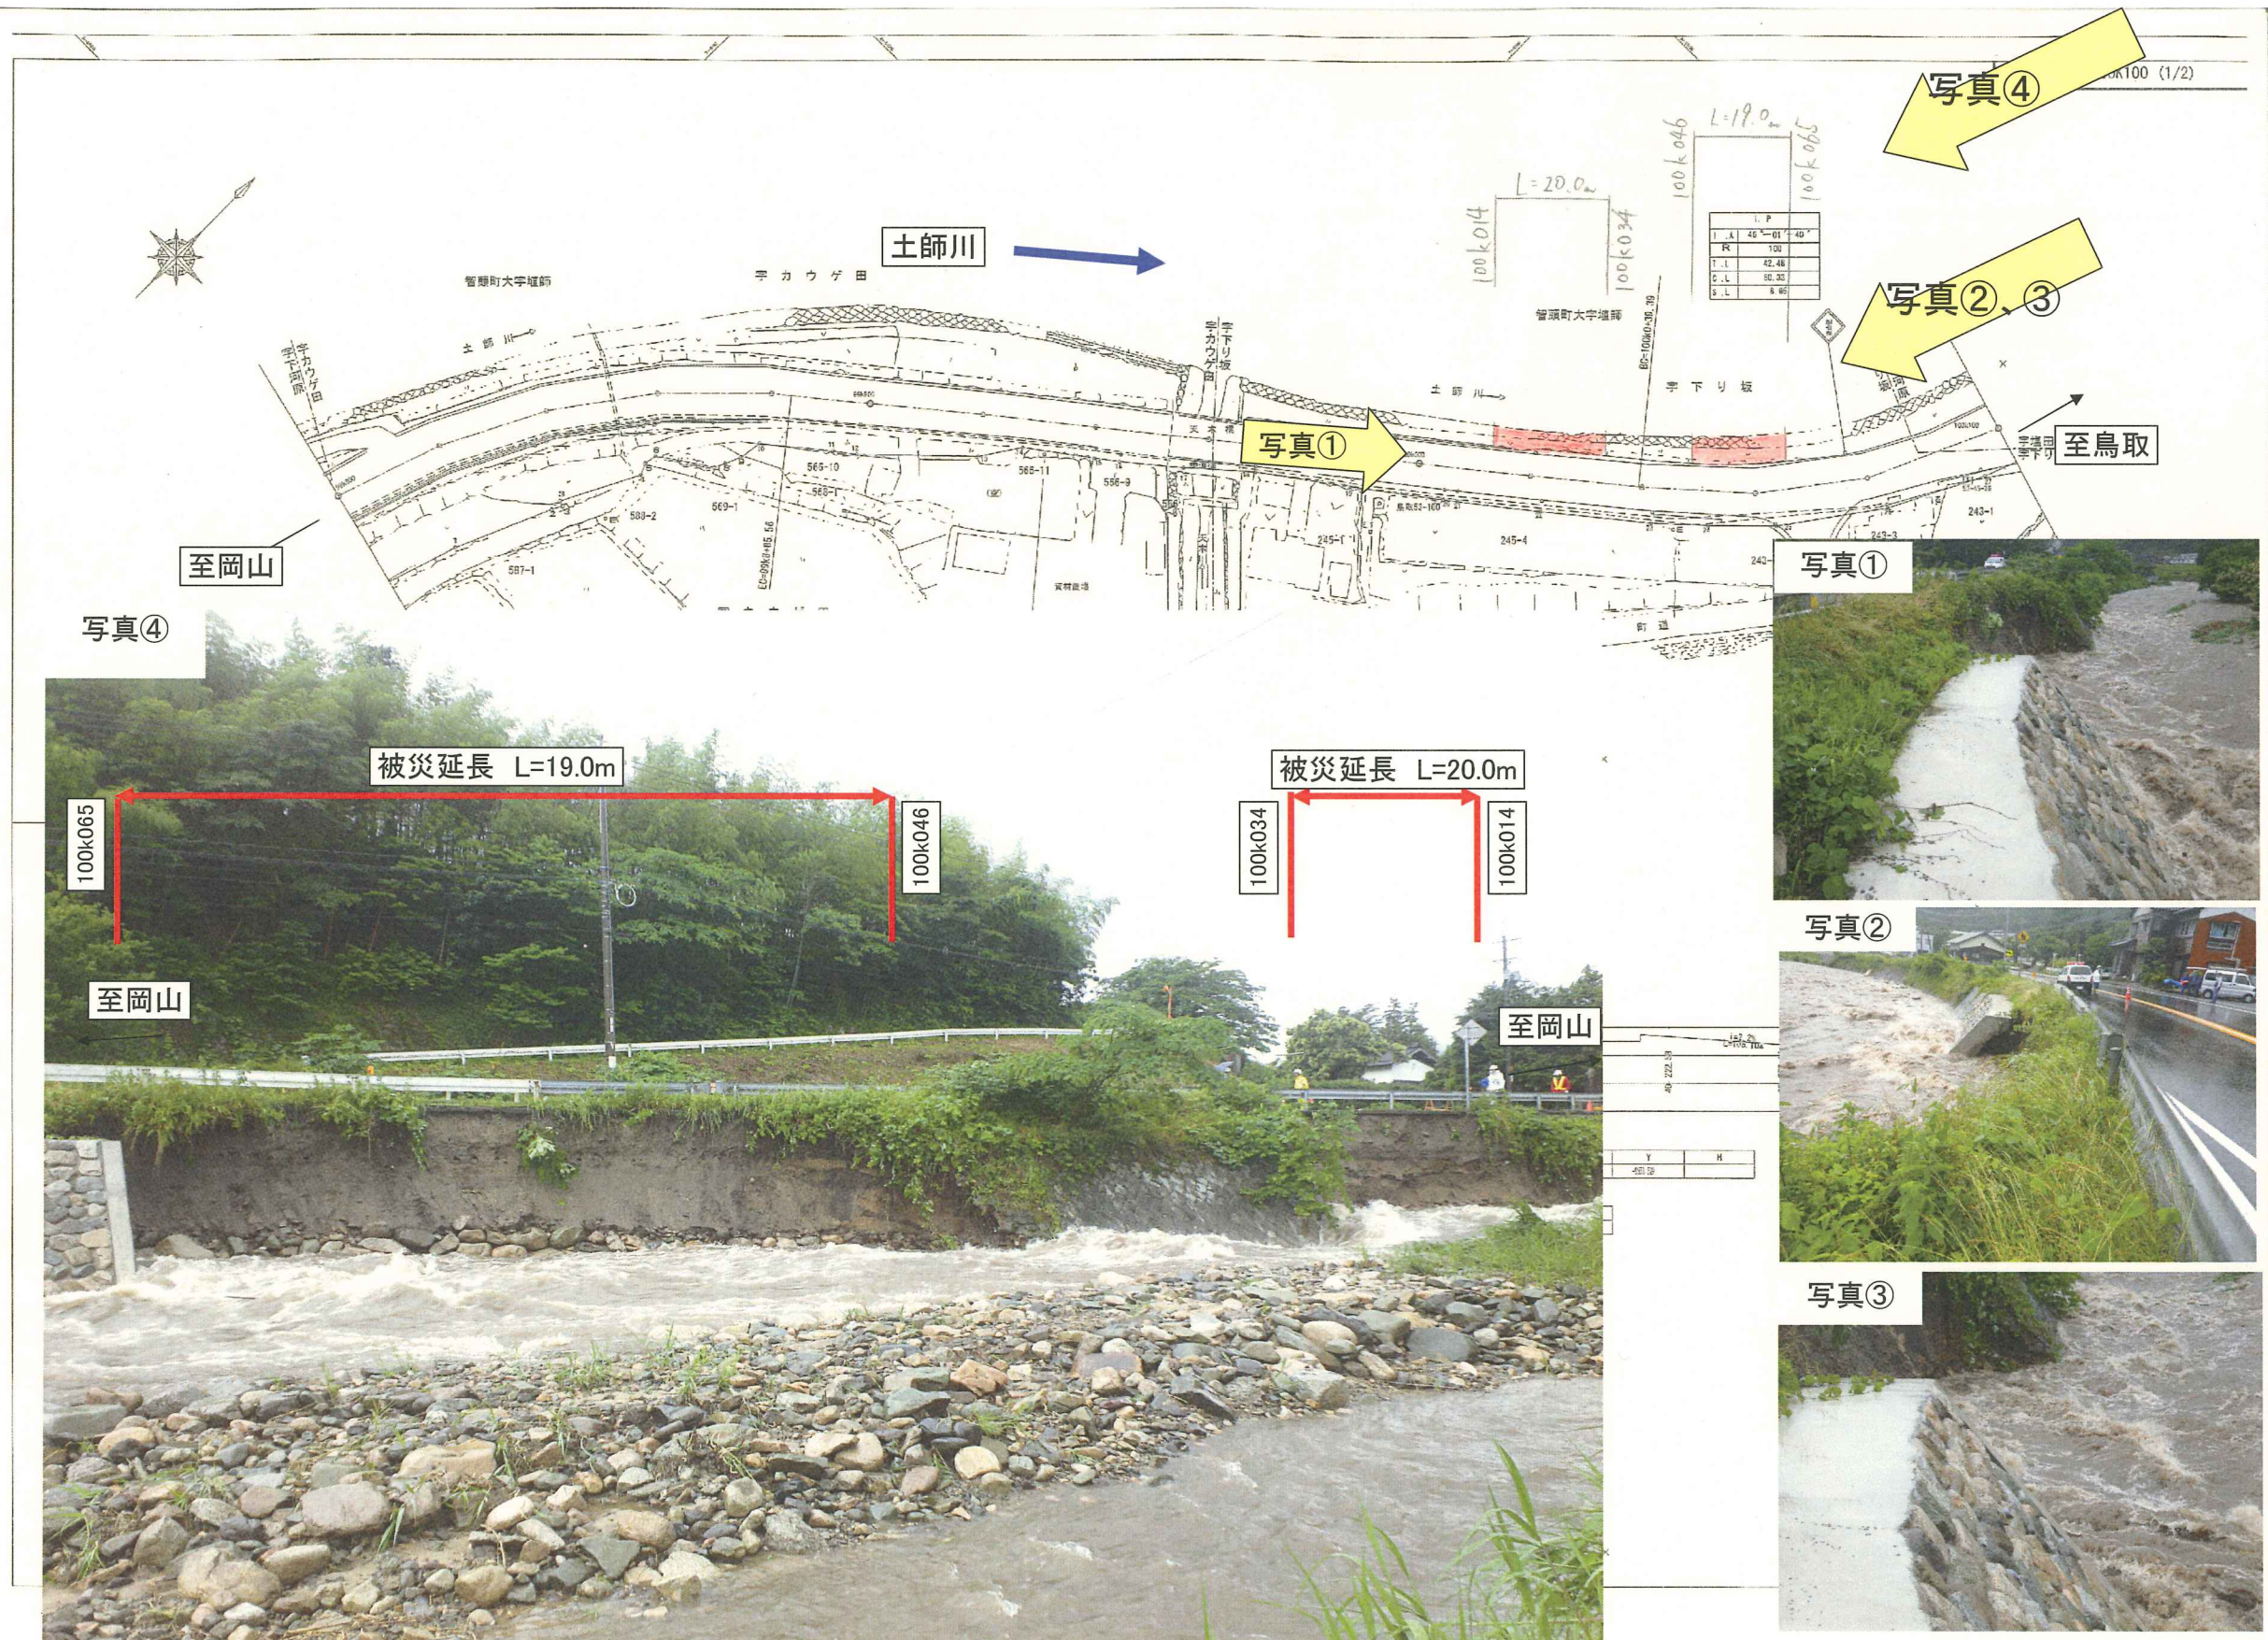
国道53号 八頭郡智頭町埴師地区災害概要

- ・台風4号の出水に伴い、県管理である土師川の、河川護岸の洗掘(高さ4mで、幅19m及び20mの2箇所)にわたり護岸の流失が発見されました。
- ・国道53号の車線へ影響する恐れがあるため片側交互通行規制を実施中です。
- ・人身被害、車両被害等は発生していません。

- ・15:30 大型土のう設置開始
- ・現在、照明車を設置し、24時間体制で応急復旧の作業中です。
- ・土師川の流速が早く、現時点では約10%程度の進捗です。
- ・復旧作業の終了は、6月20日(水)の夜となる見込みです。
- ・6月20日(水)朝7:00に再度、進捗状況をお知らせいたします。
