第6回 島地川ダム水質改善検討委員会

平成23年10月26日

国土交通省 中国地方整備局
山口河川国道事務所

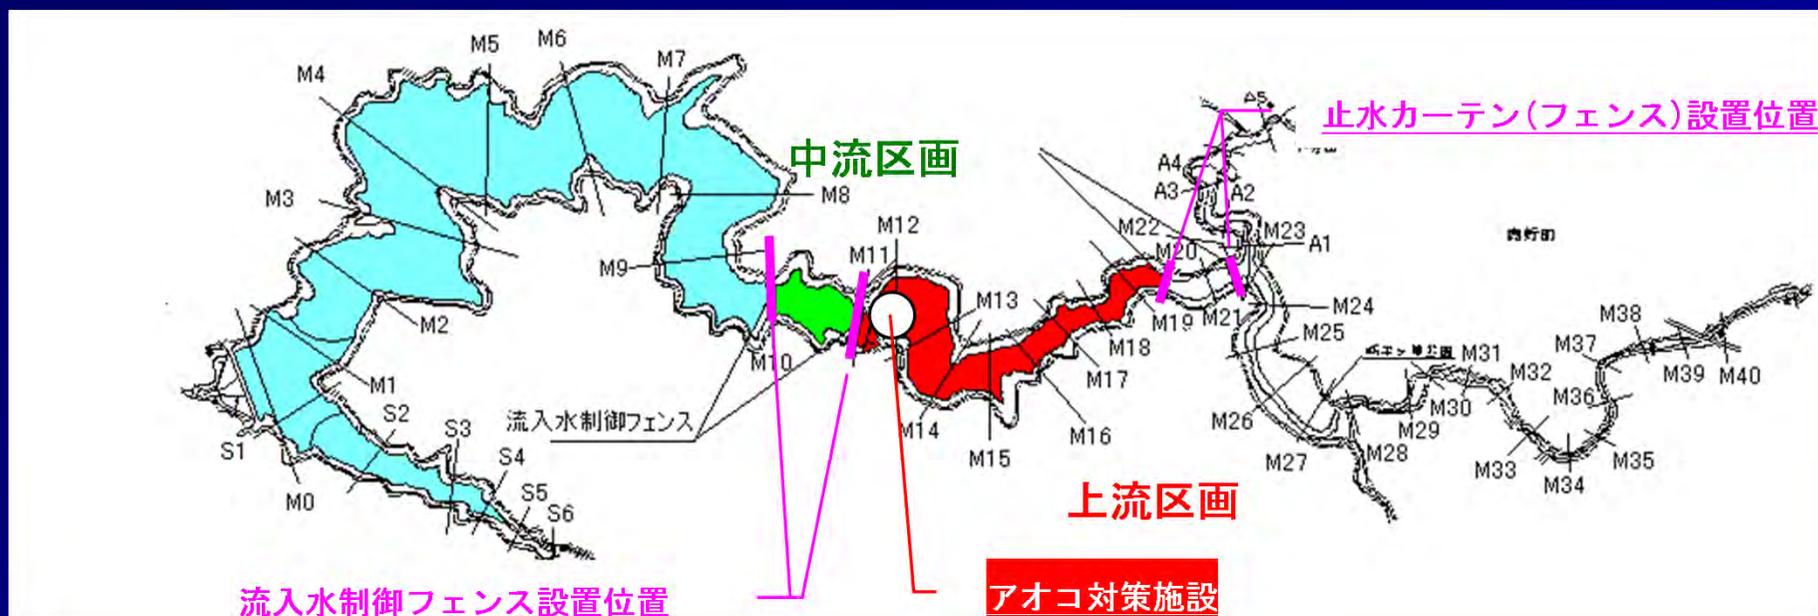
図 アオコ対策施設の設置箇所と対象区画

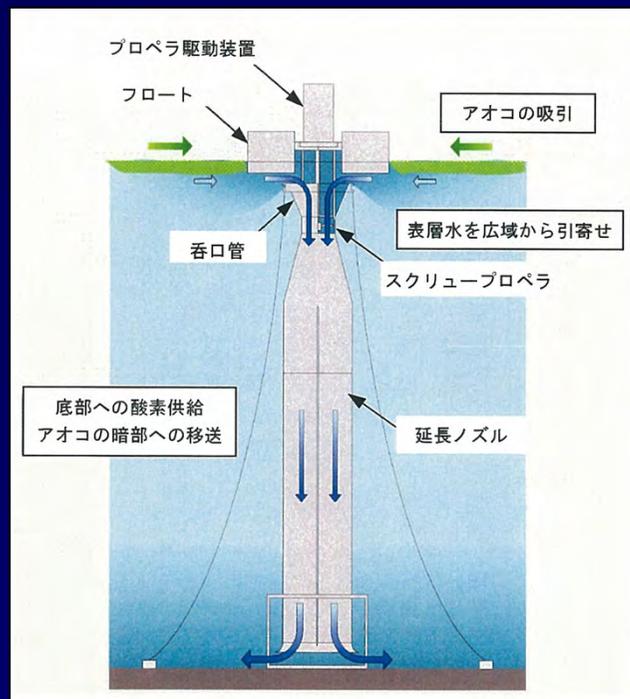
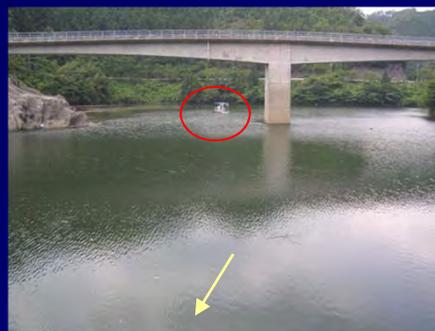
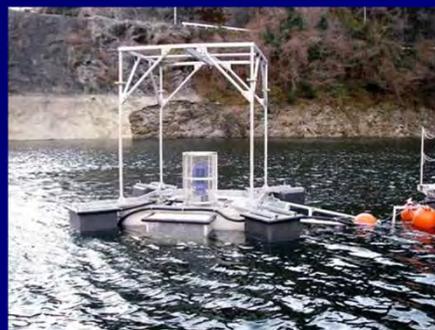
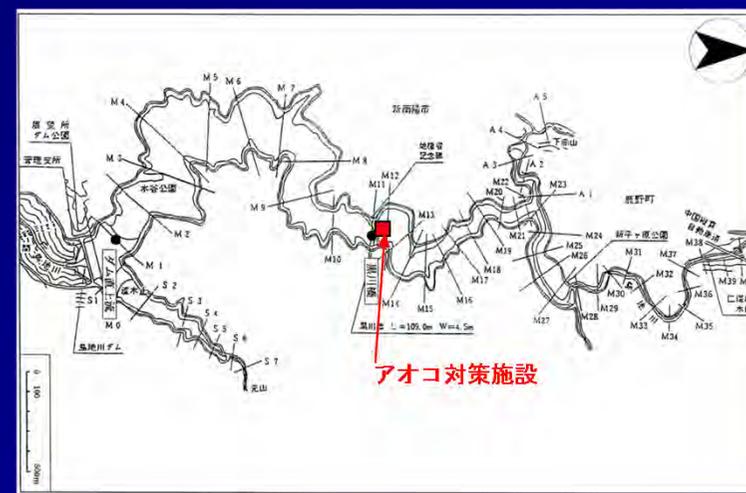
図 プロペラ攪拌式水質改善装置の概念図
(左)／設置状況(右)

図 アオコ対策施設(プロペラ式攪拌装置)の設置箇所

アオコ対策施設(プロペラ攪拌装置)は平成19年度にM-11上流に1基設置されている。

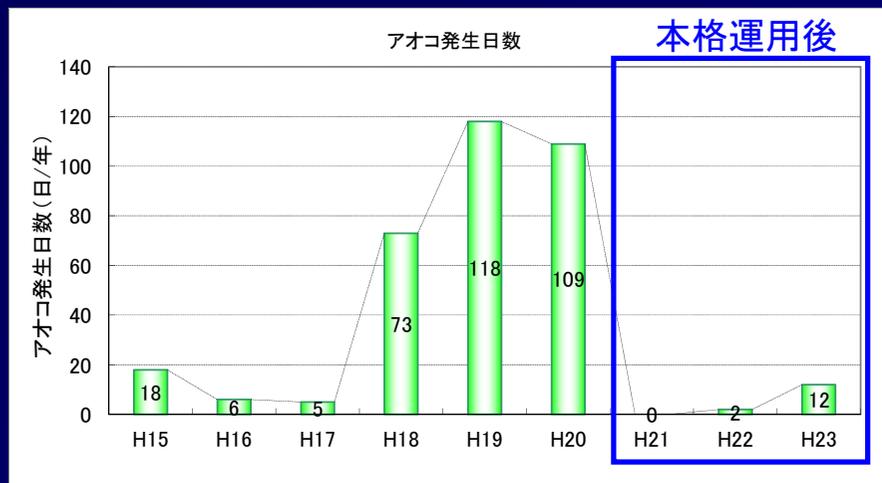
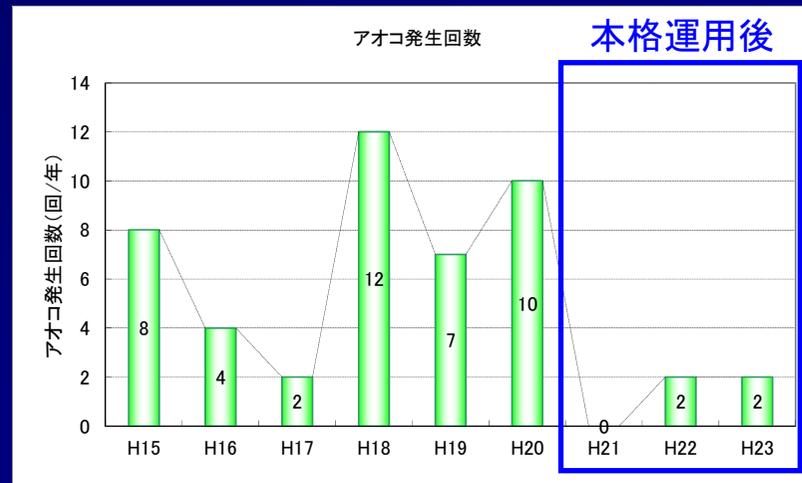
図 アオコ発生日数(左)／アオコ発生回数(右)

平成21年以降アオコの発生は日数・回数ともに低減している。

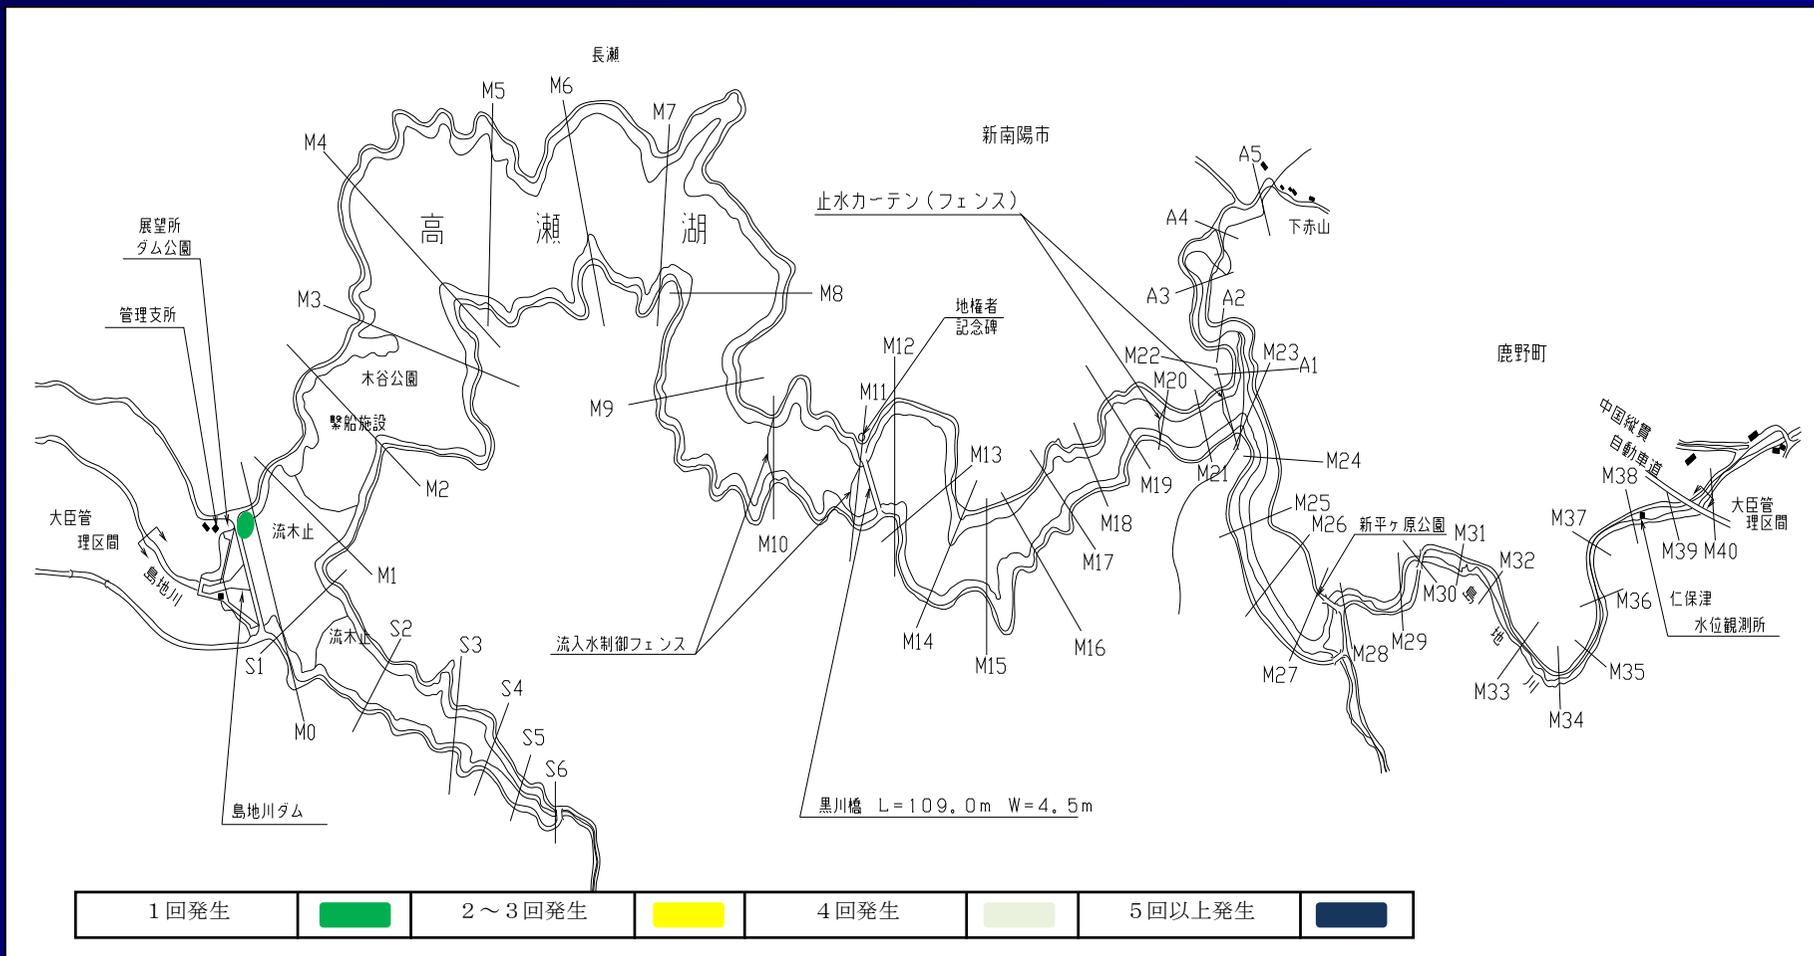
図 アオコ発生分布図[平成22年]

本格運用により平成22年度ではアオコの発生範囲が低減した。

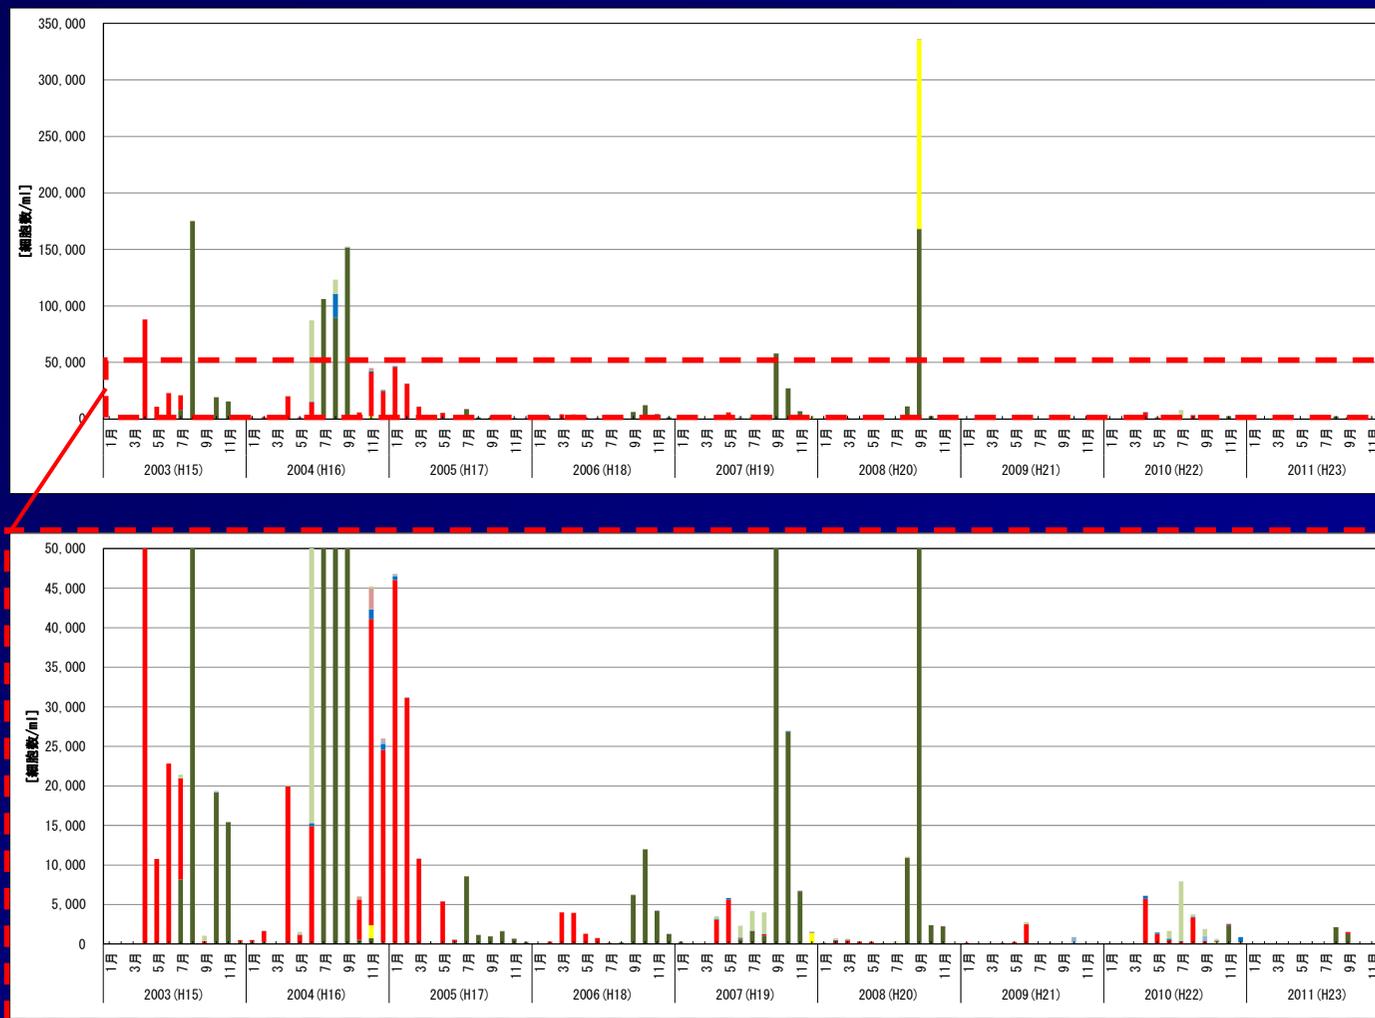
図 植物プランクトンの経年変化(黒川橋表層)

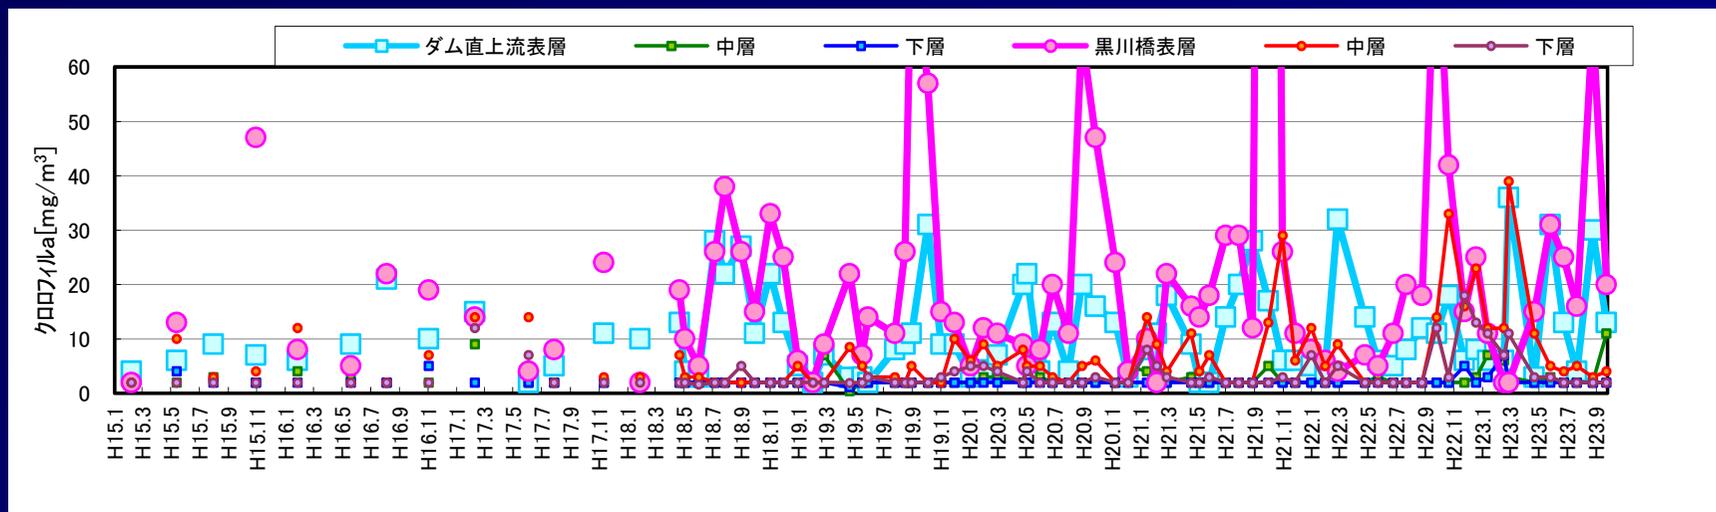
図 貯水池のクロロフィルa

クロロフィルaで見るとあまり傾向の変化はみられない。

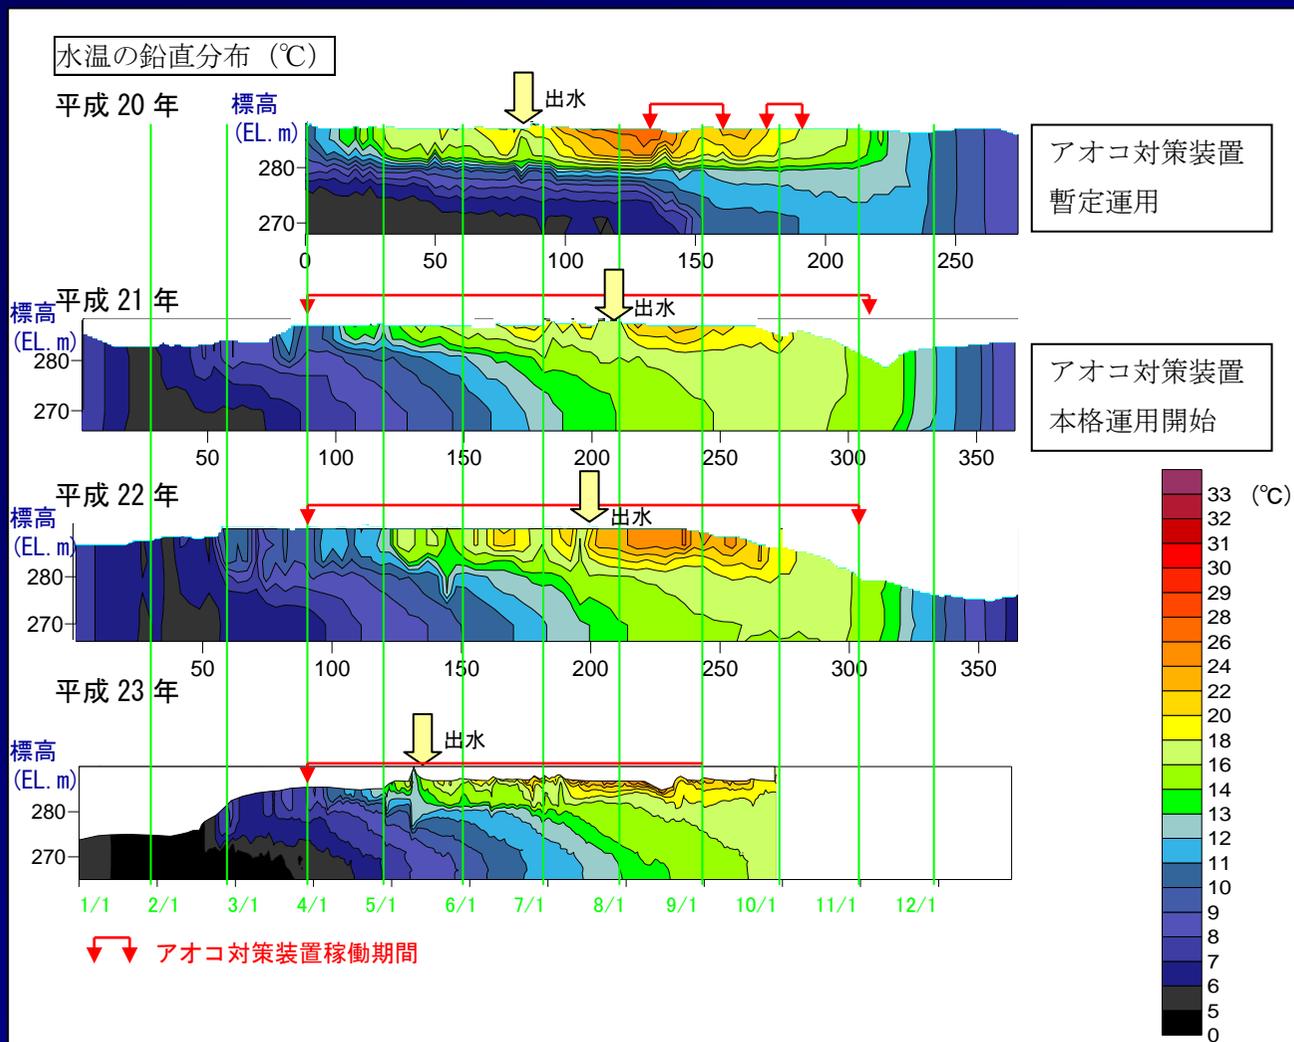
図 自動観測装置による水温の連続観測結果(M-11:黒川橋)

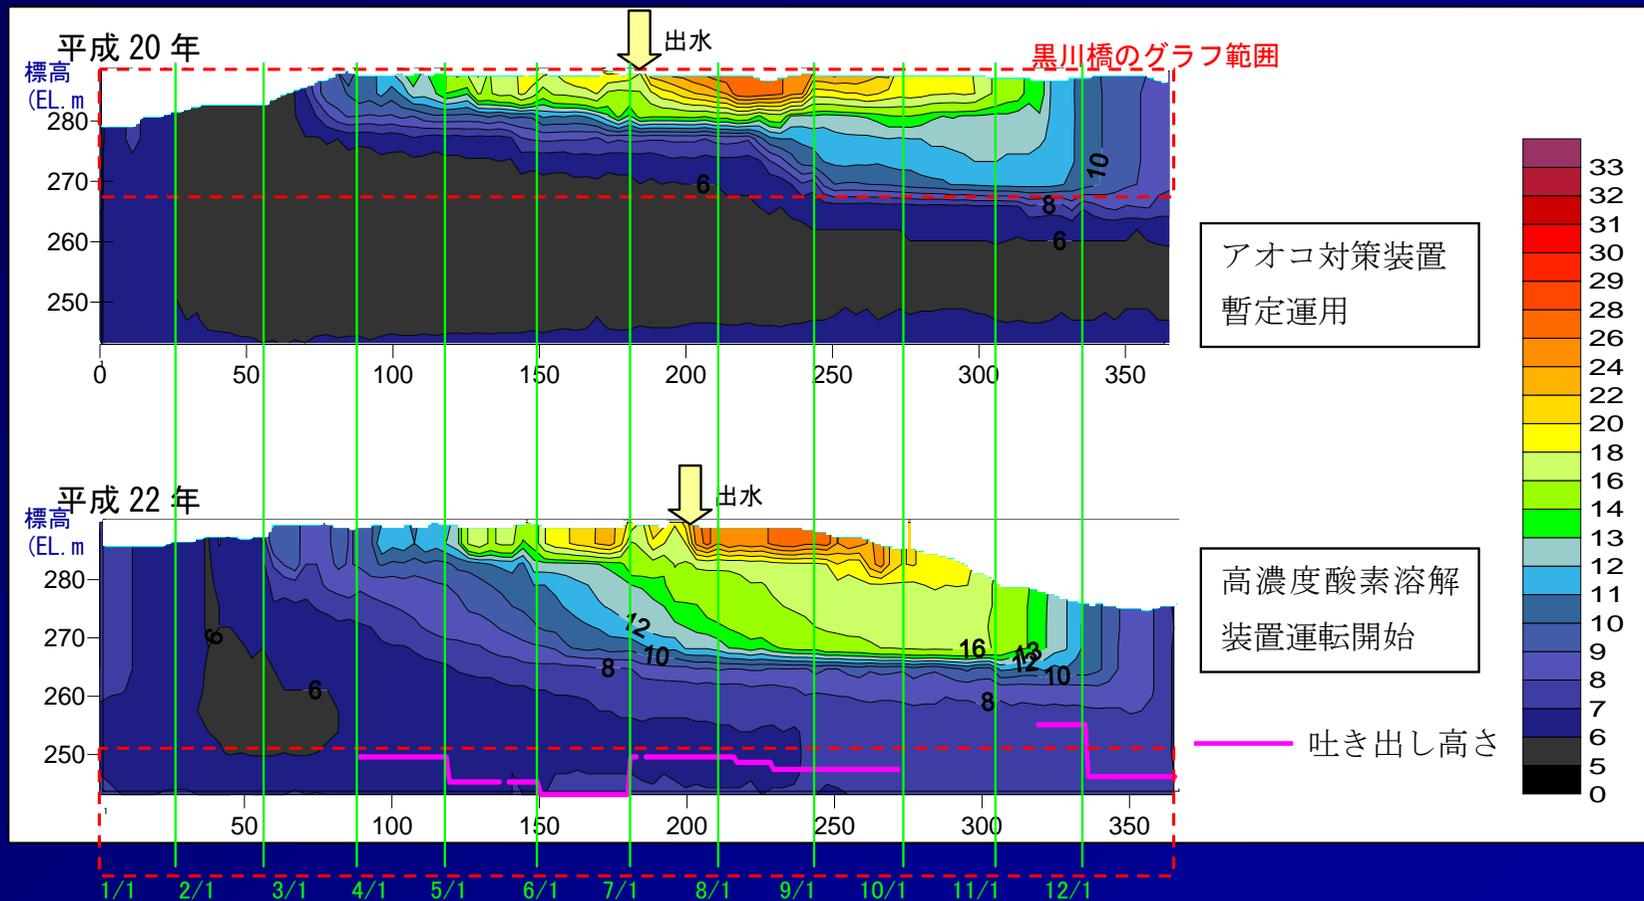
ダムサイトでも水温勾配解消効果がみられている。

図 自動観測装置による水温の連続観測結果(M-O:ダムサイト)

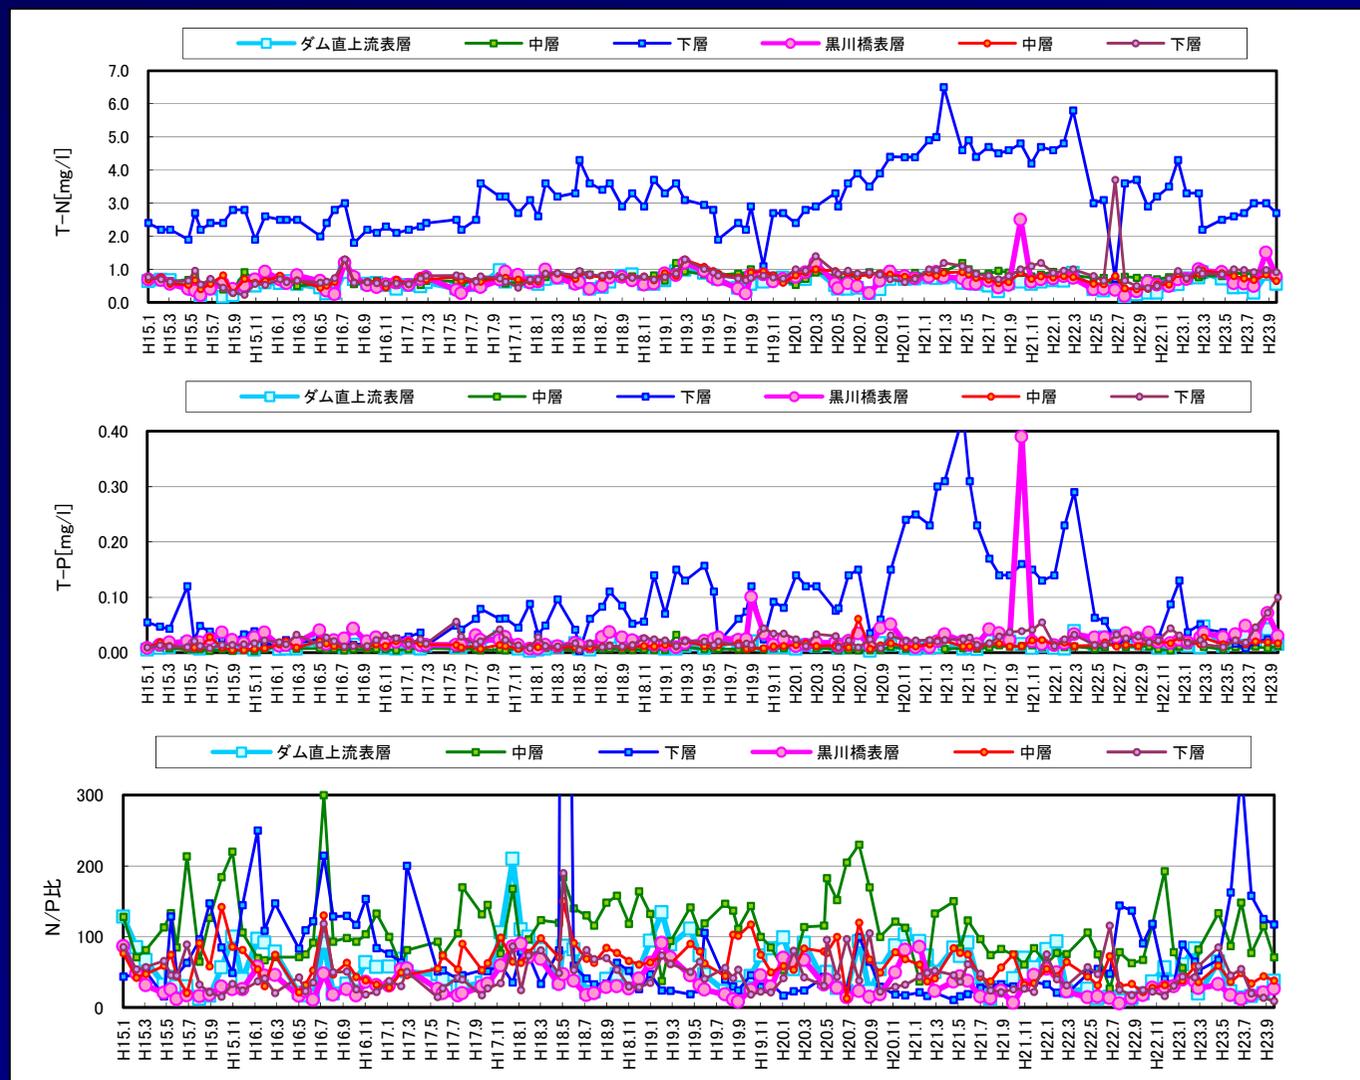
図 貯水池のT-N、T-P、N/P比

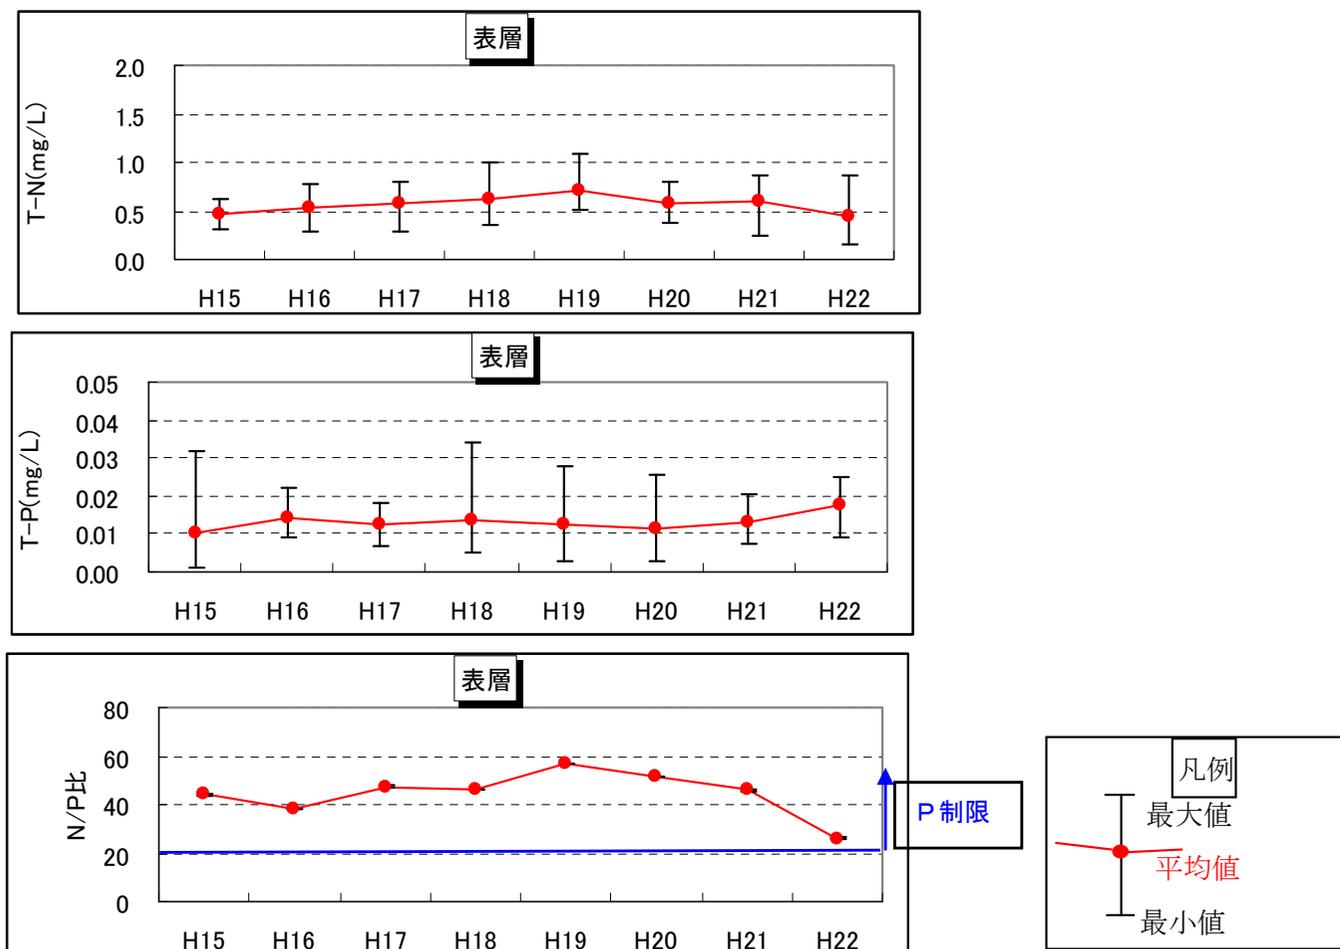
※N/P比はそれぞれの年平均値より算出

図 黒川橋表層のT-N、T-P、N/P比(年平均)

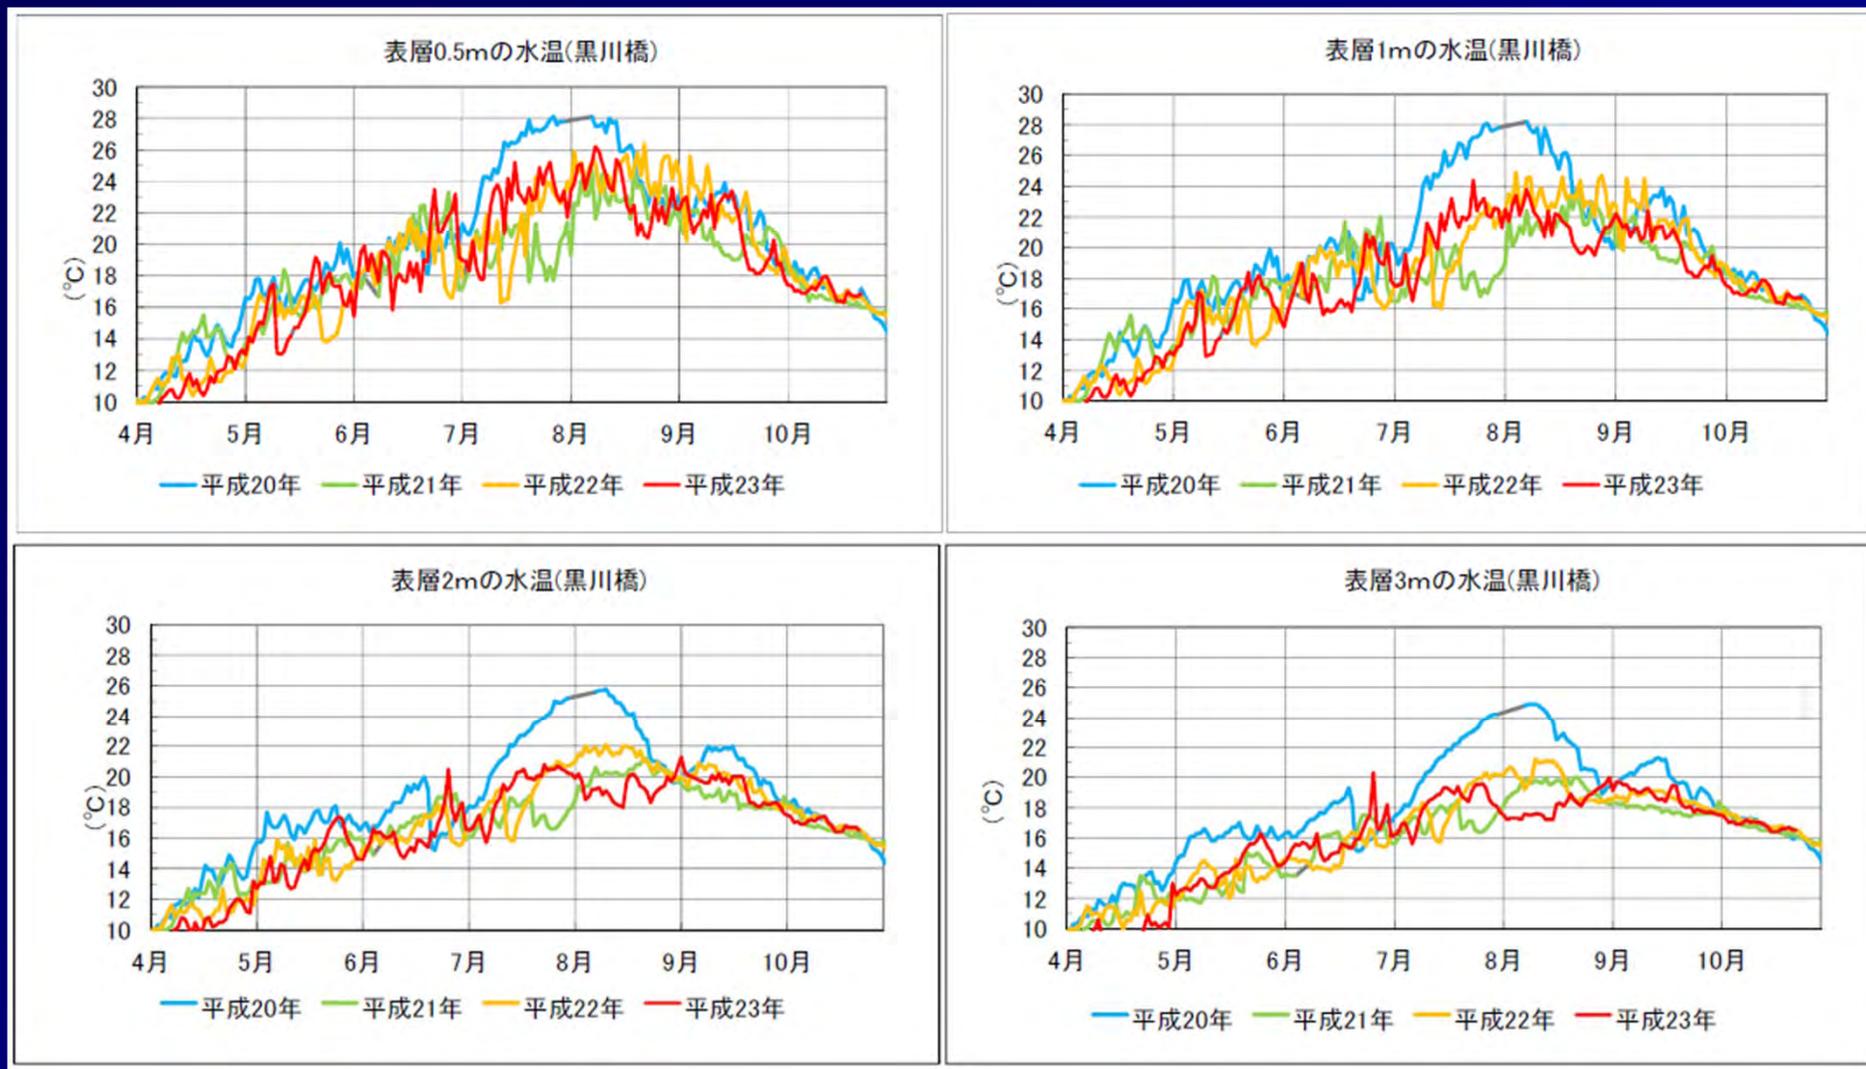
図 黒川橋表層の水温変化

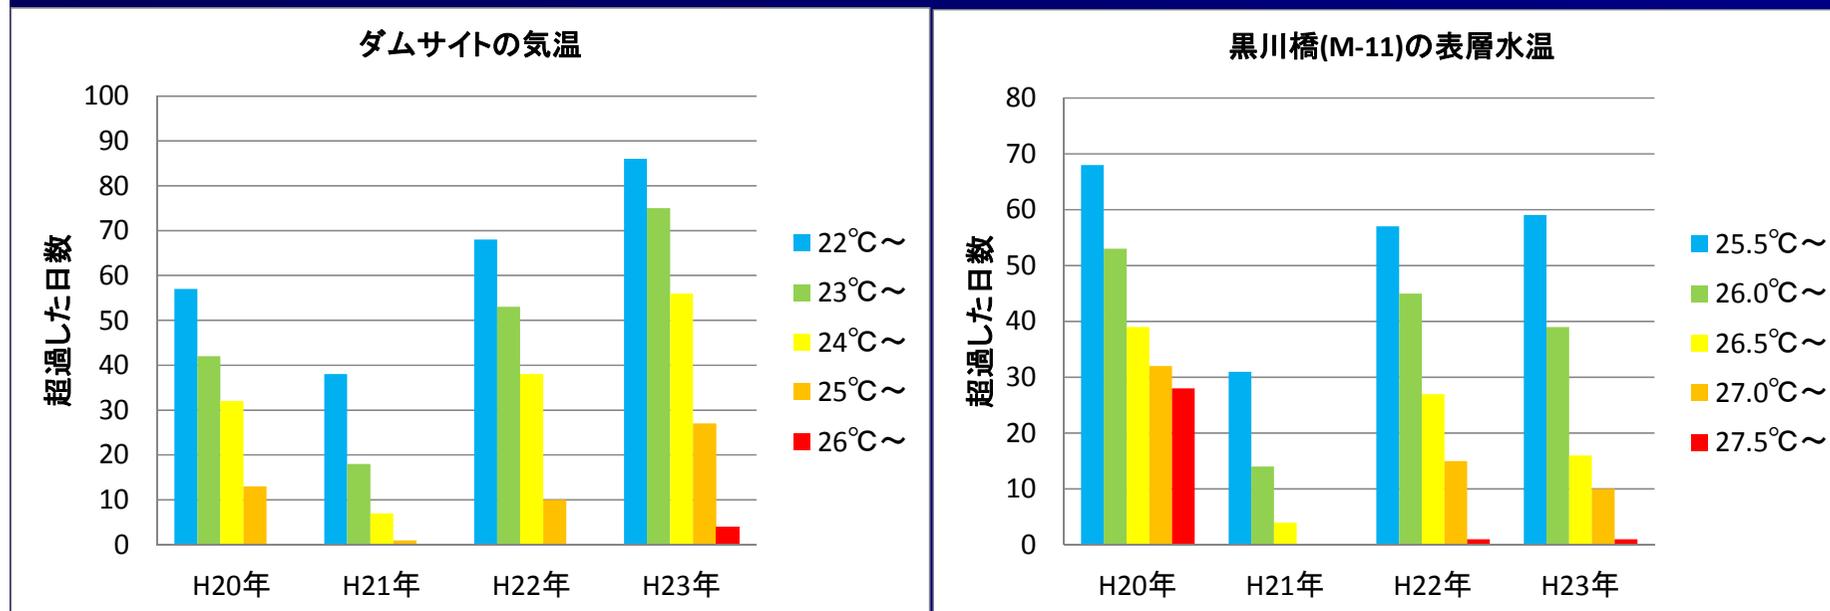
図 ダムサイトの気温と黒川橋の表層

気温を見ると、平成20年は暑いわけではない。

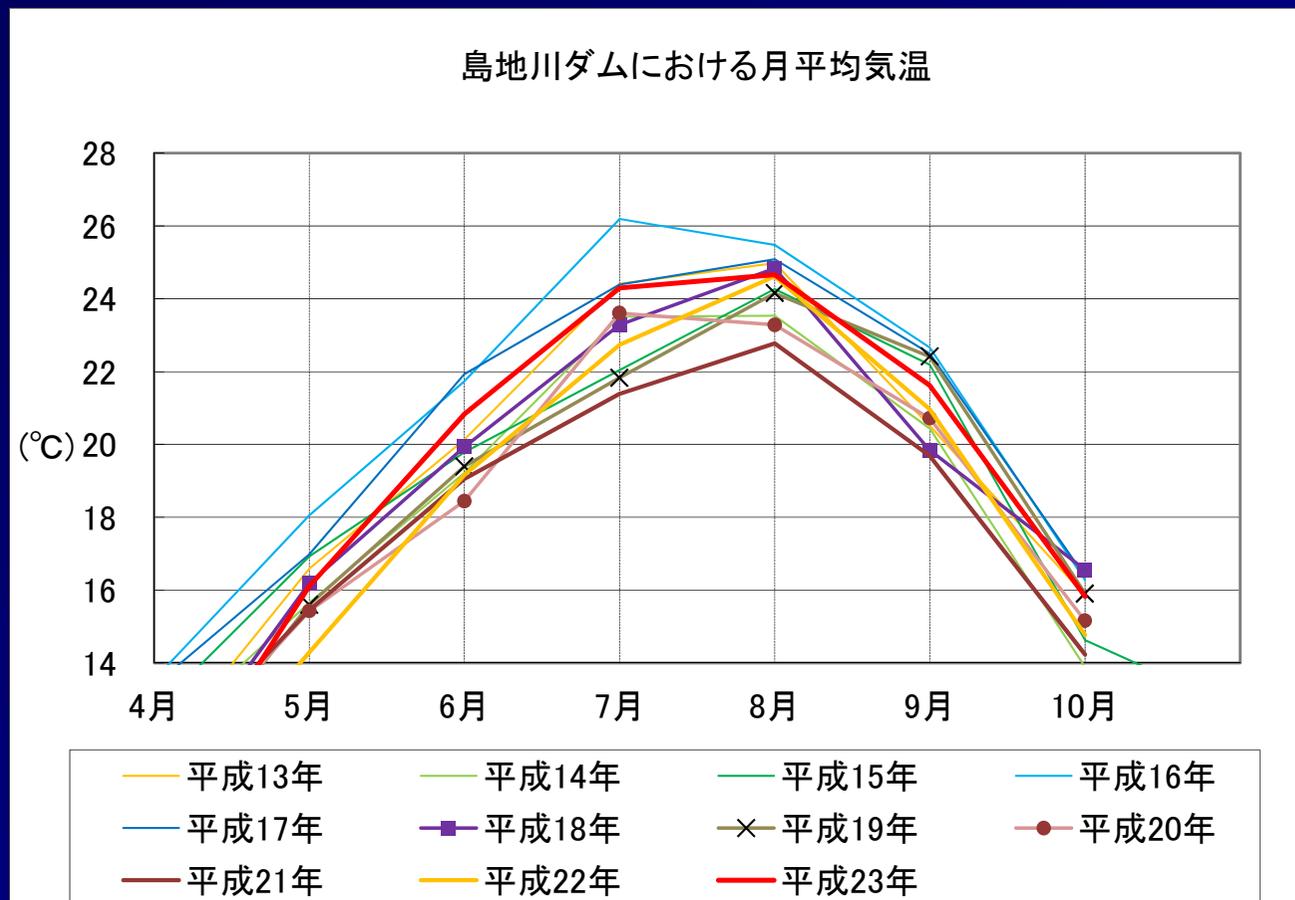
※アオコが多かった年(H18,H19,H20)にマーキングをしている。

図 島地川ダムにおける月平均気温

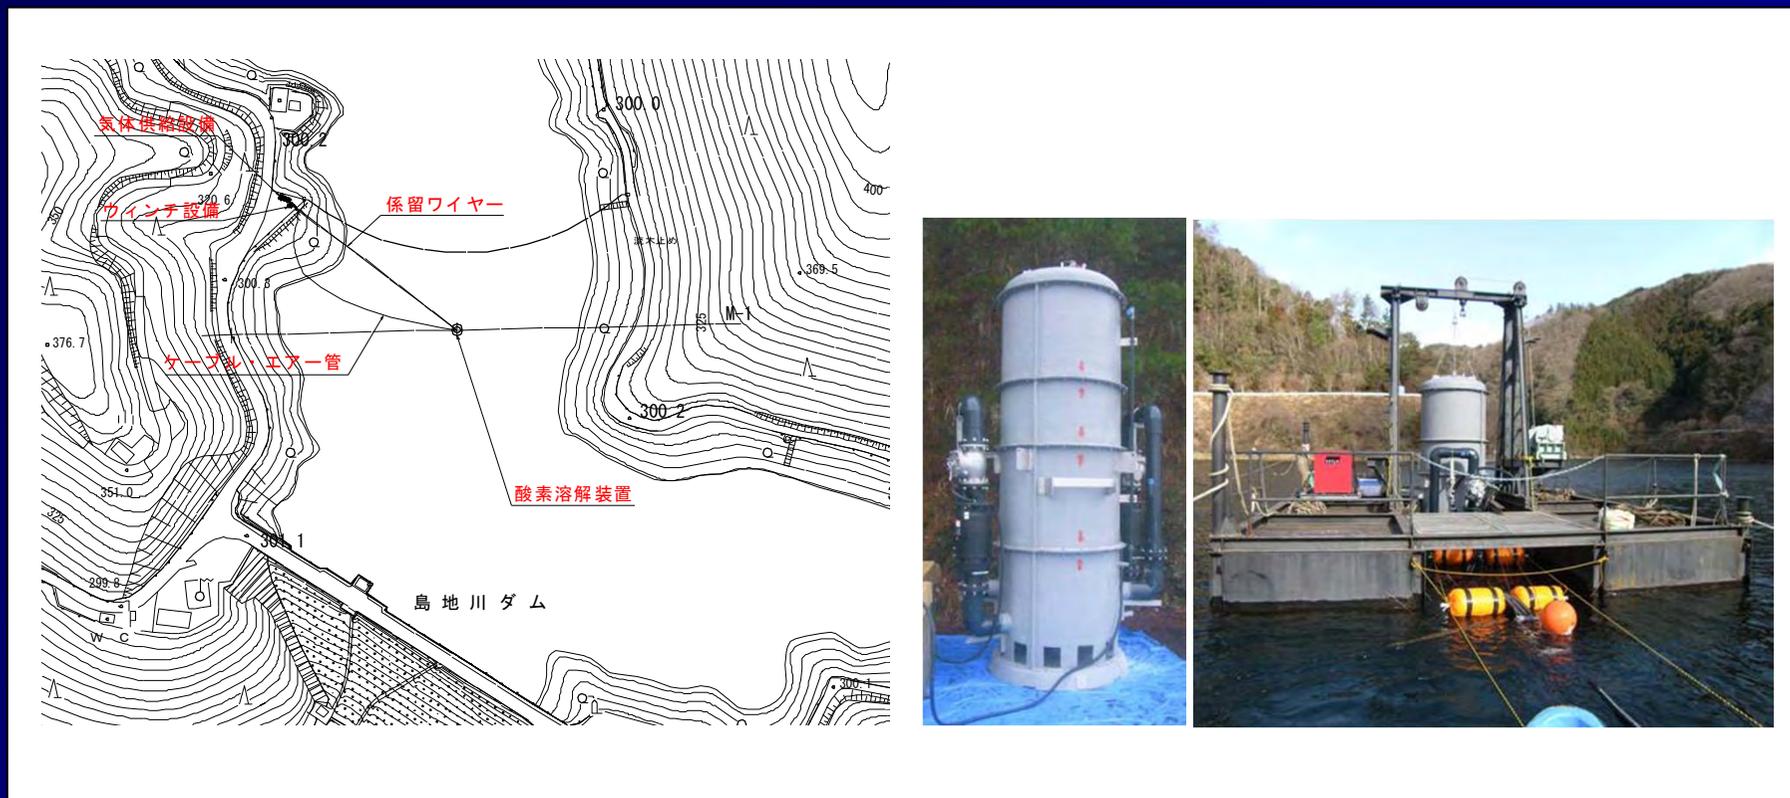
図 高濃度酸素溶解装置の設置状況

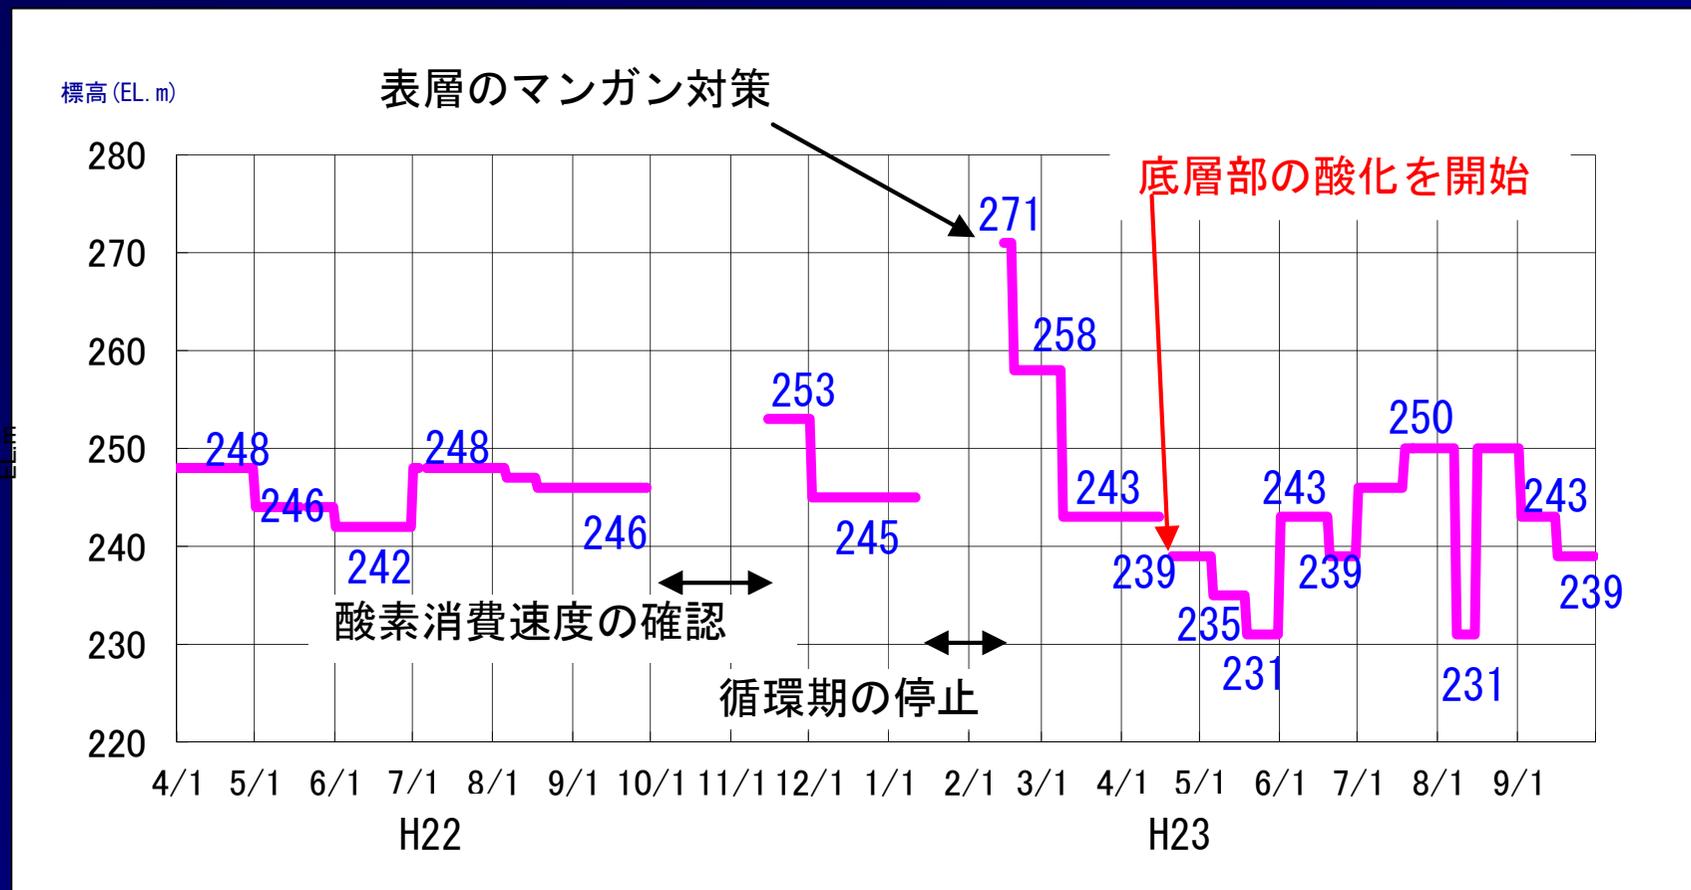
図 高濃度酸素溶解装置の吐き出し高さ

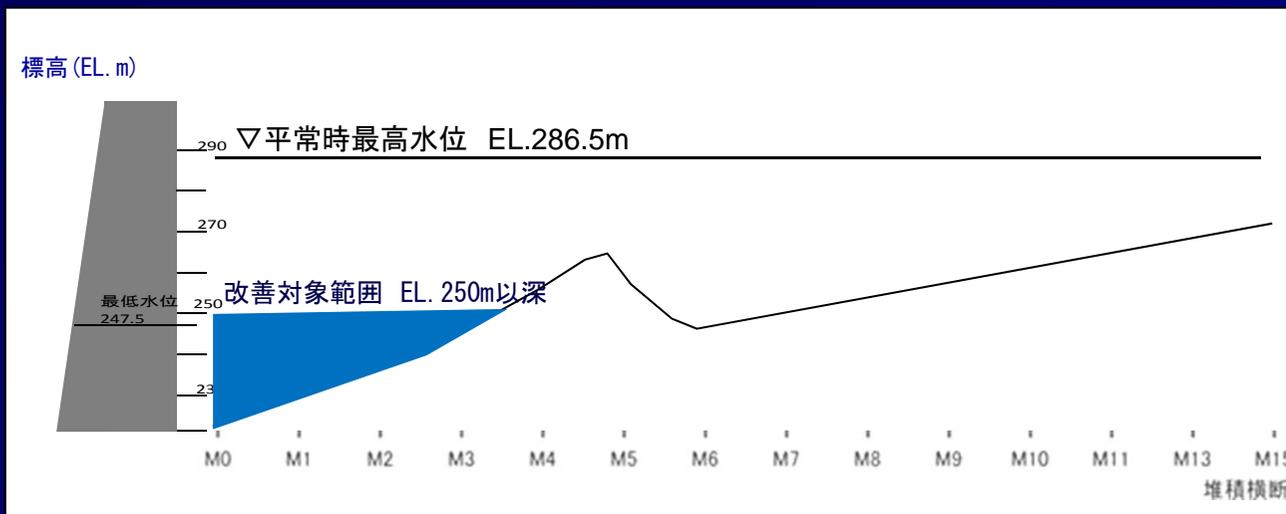
図 改善対象範囲(縦断面図)

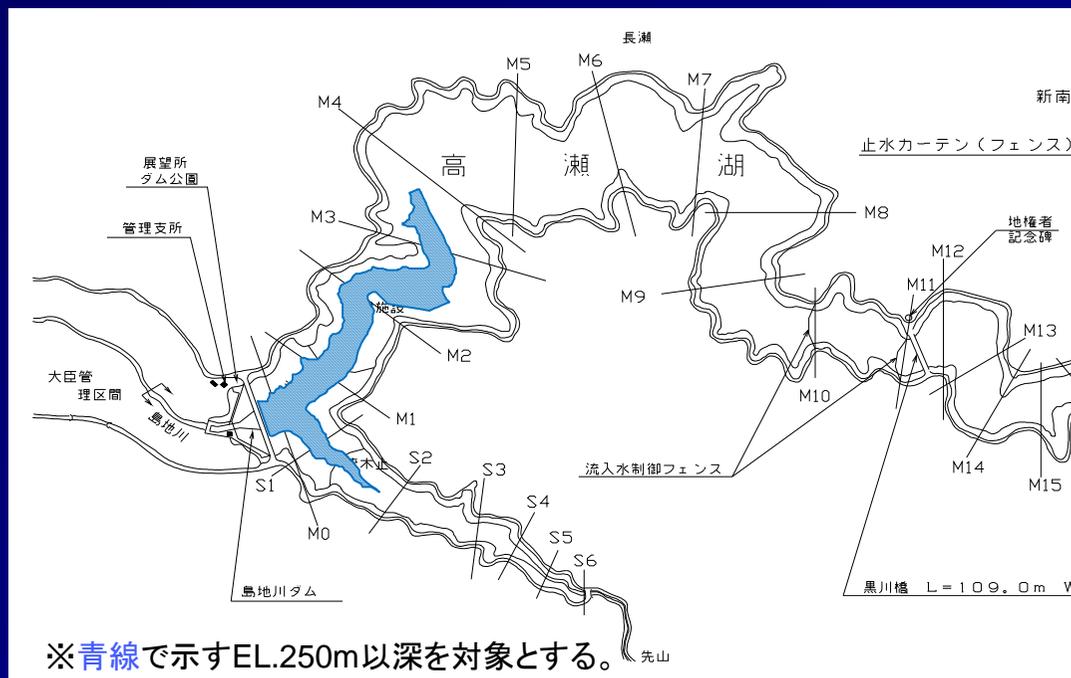
図 改善対象範囲(平面図)

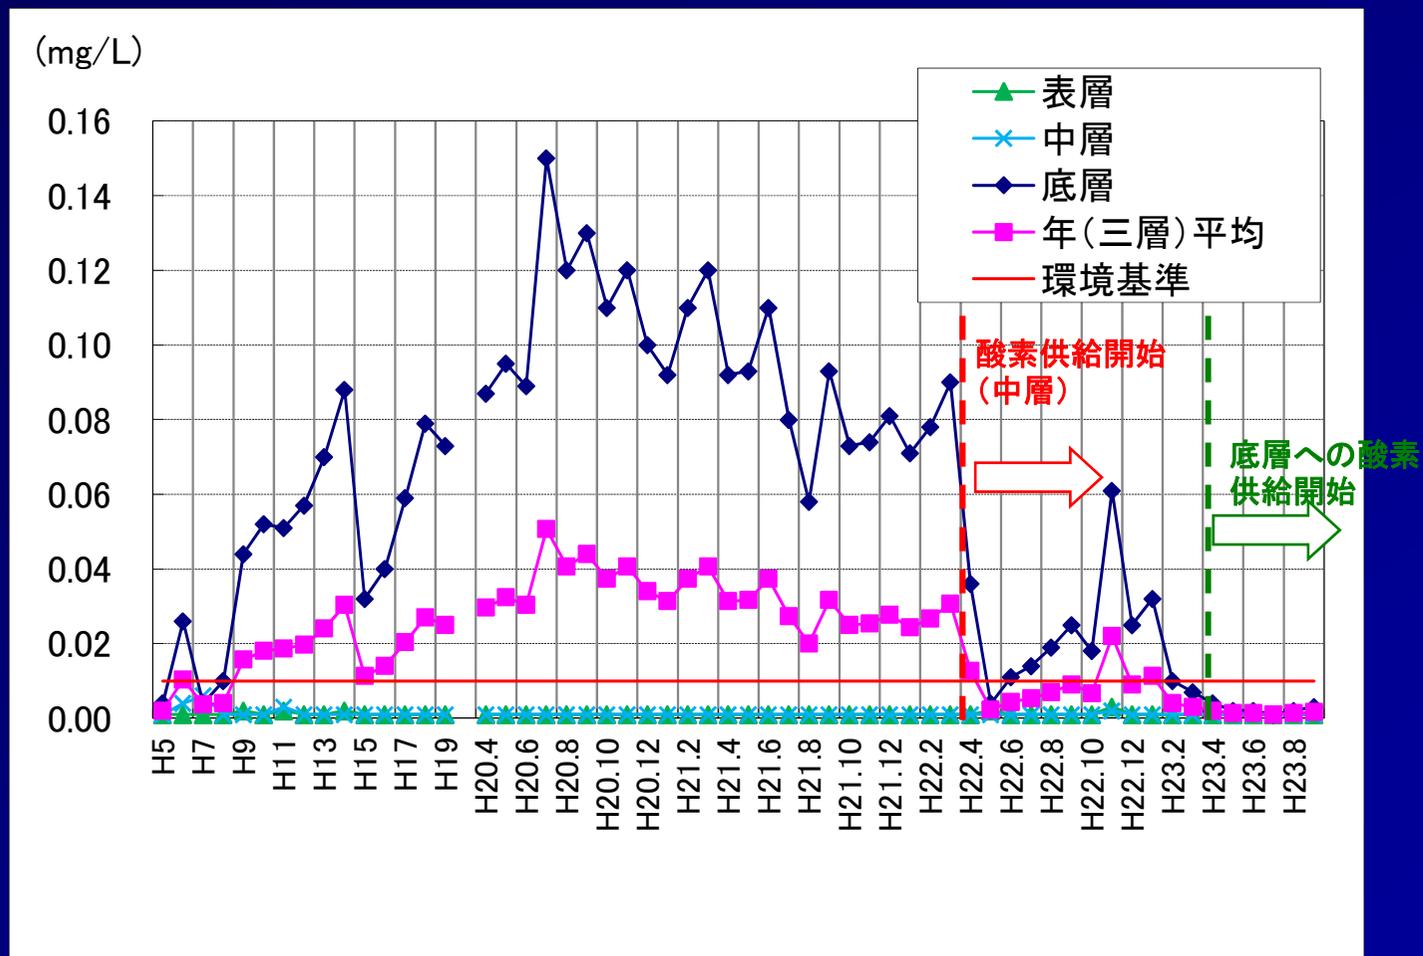
図 ヒ素の経年変化
