第6回 島地川ダム水質改善検討委員会

平成23年10月26日

国土交通省 中国地方整備局
山口河川国道事務所

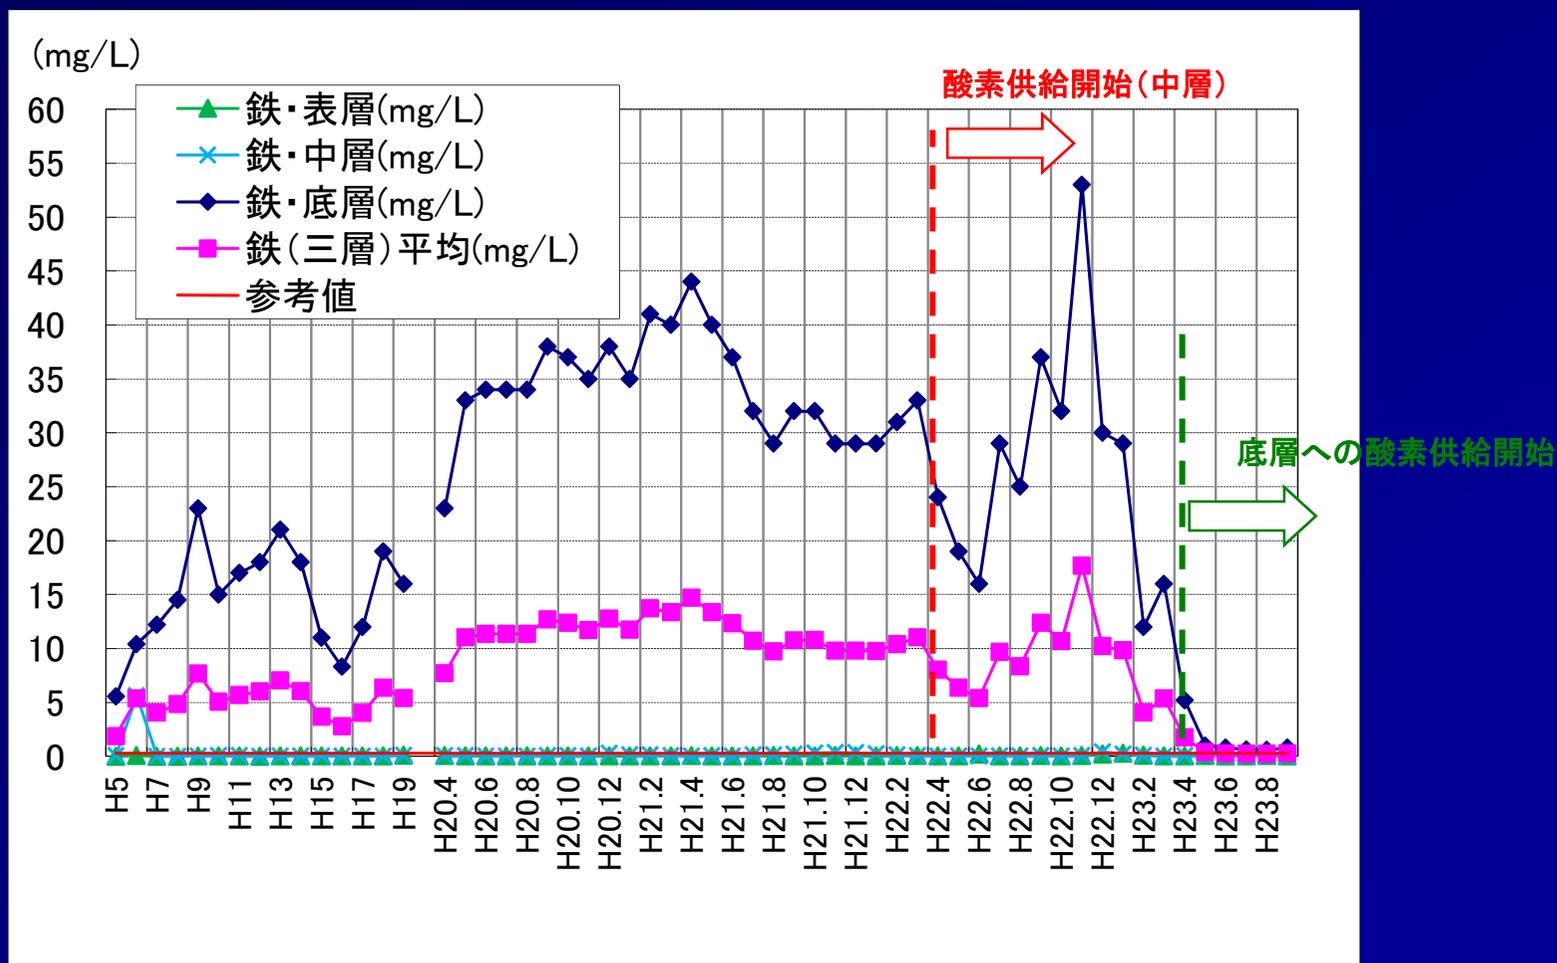
図 鉄の経年変化

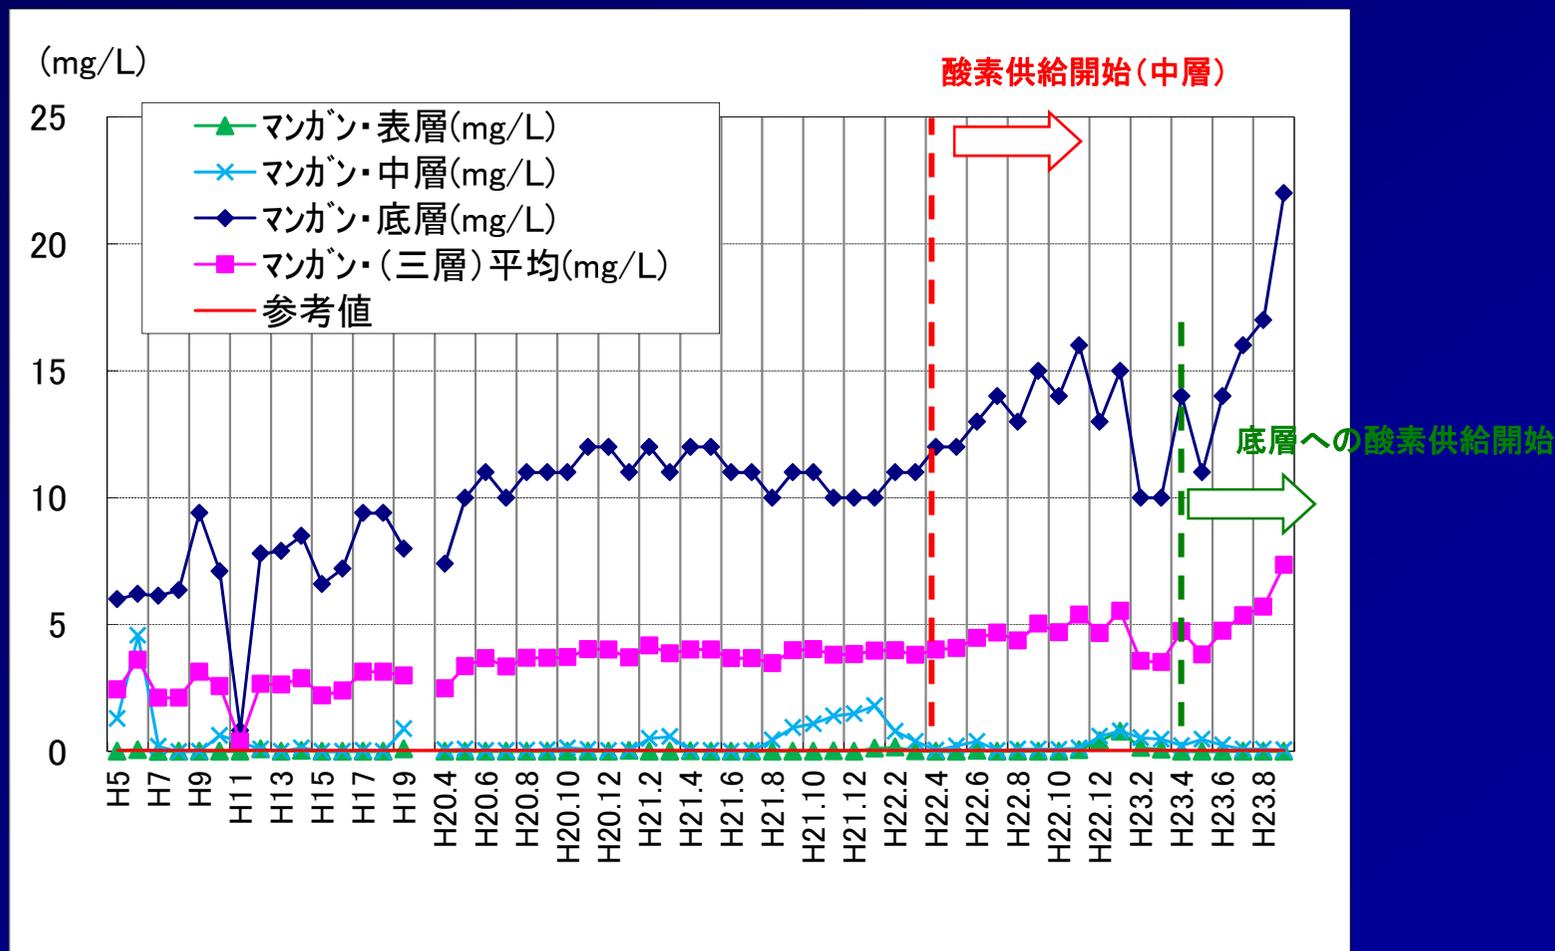
図 マンガンの経年変化

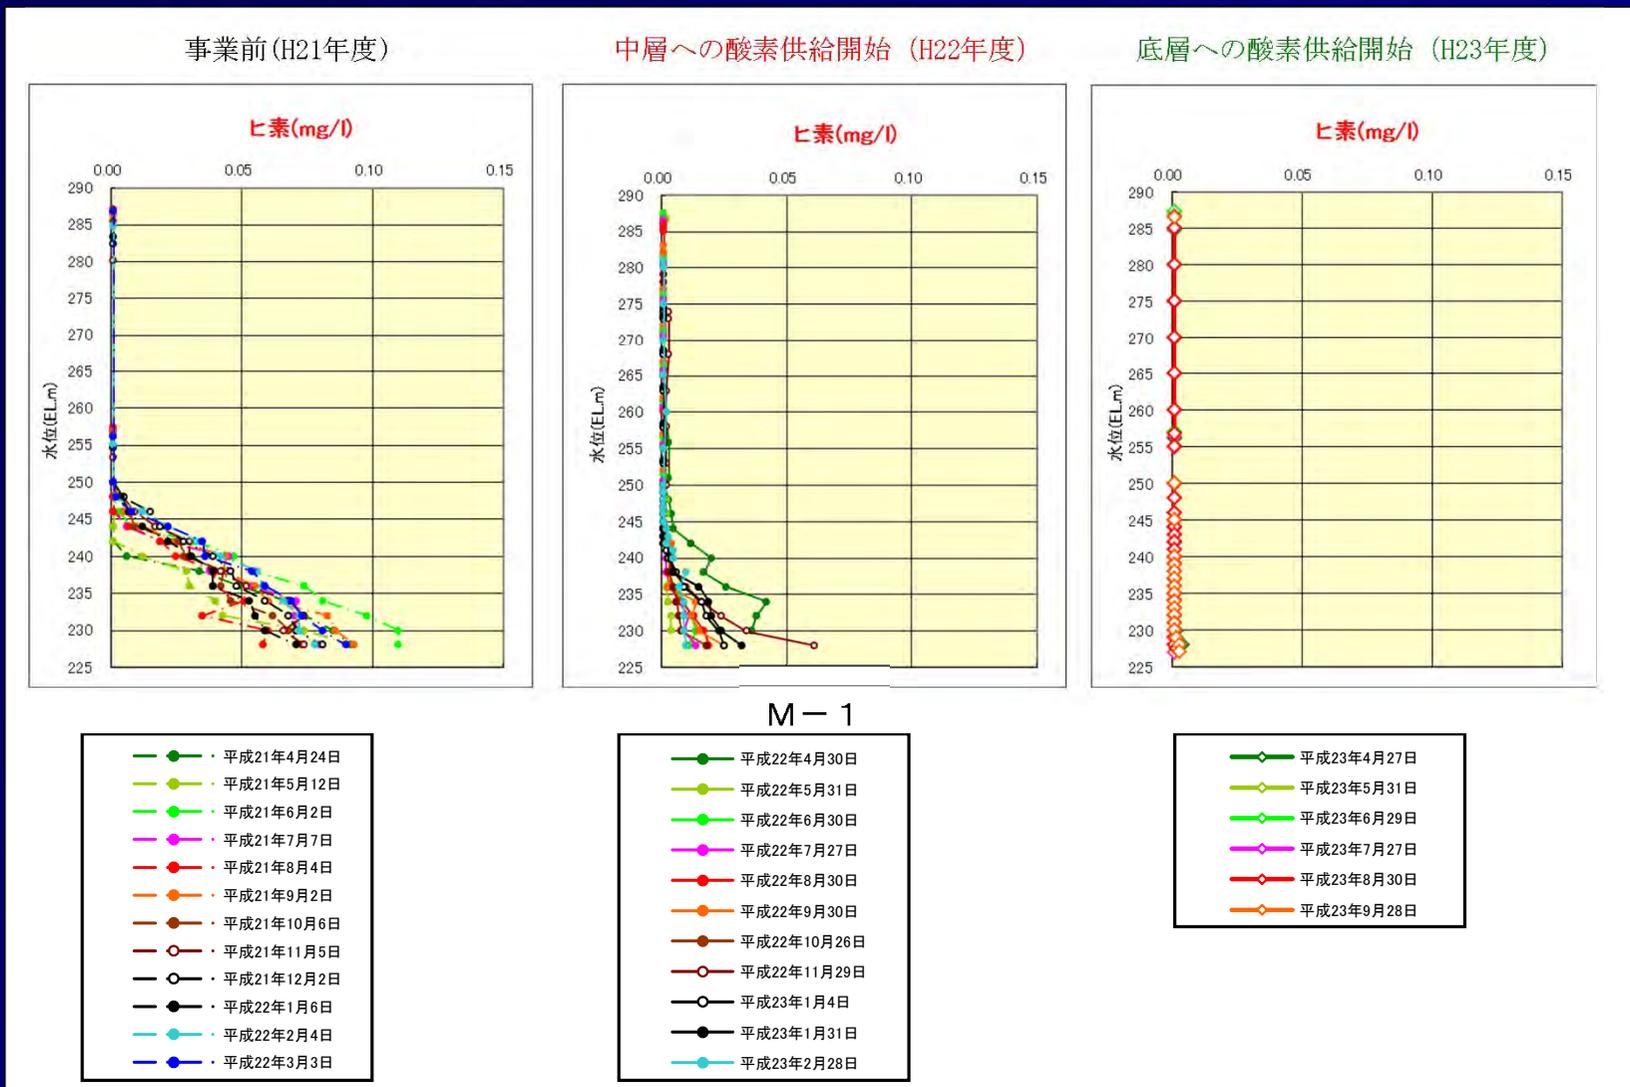
低減完了

図 ヒ素の鉛直分布

- ダムサイト底層部に溶出していた鉄とヒ素はそのほとんどが酸化・沈降した。
- マンガンもほぼ予測どおり低減し、供用後約30年で底層部に溶出・蓄積したマンガンは平成23年度にほぼ低減完了予定である。
- 水質モニタリング結果を継続し、冬季の循環期までの結果を基に、平成24年度以降の運用を決定する予定である。
- 第7回委員会で平成24年度以降の運用についてご審議いただく。

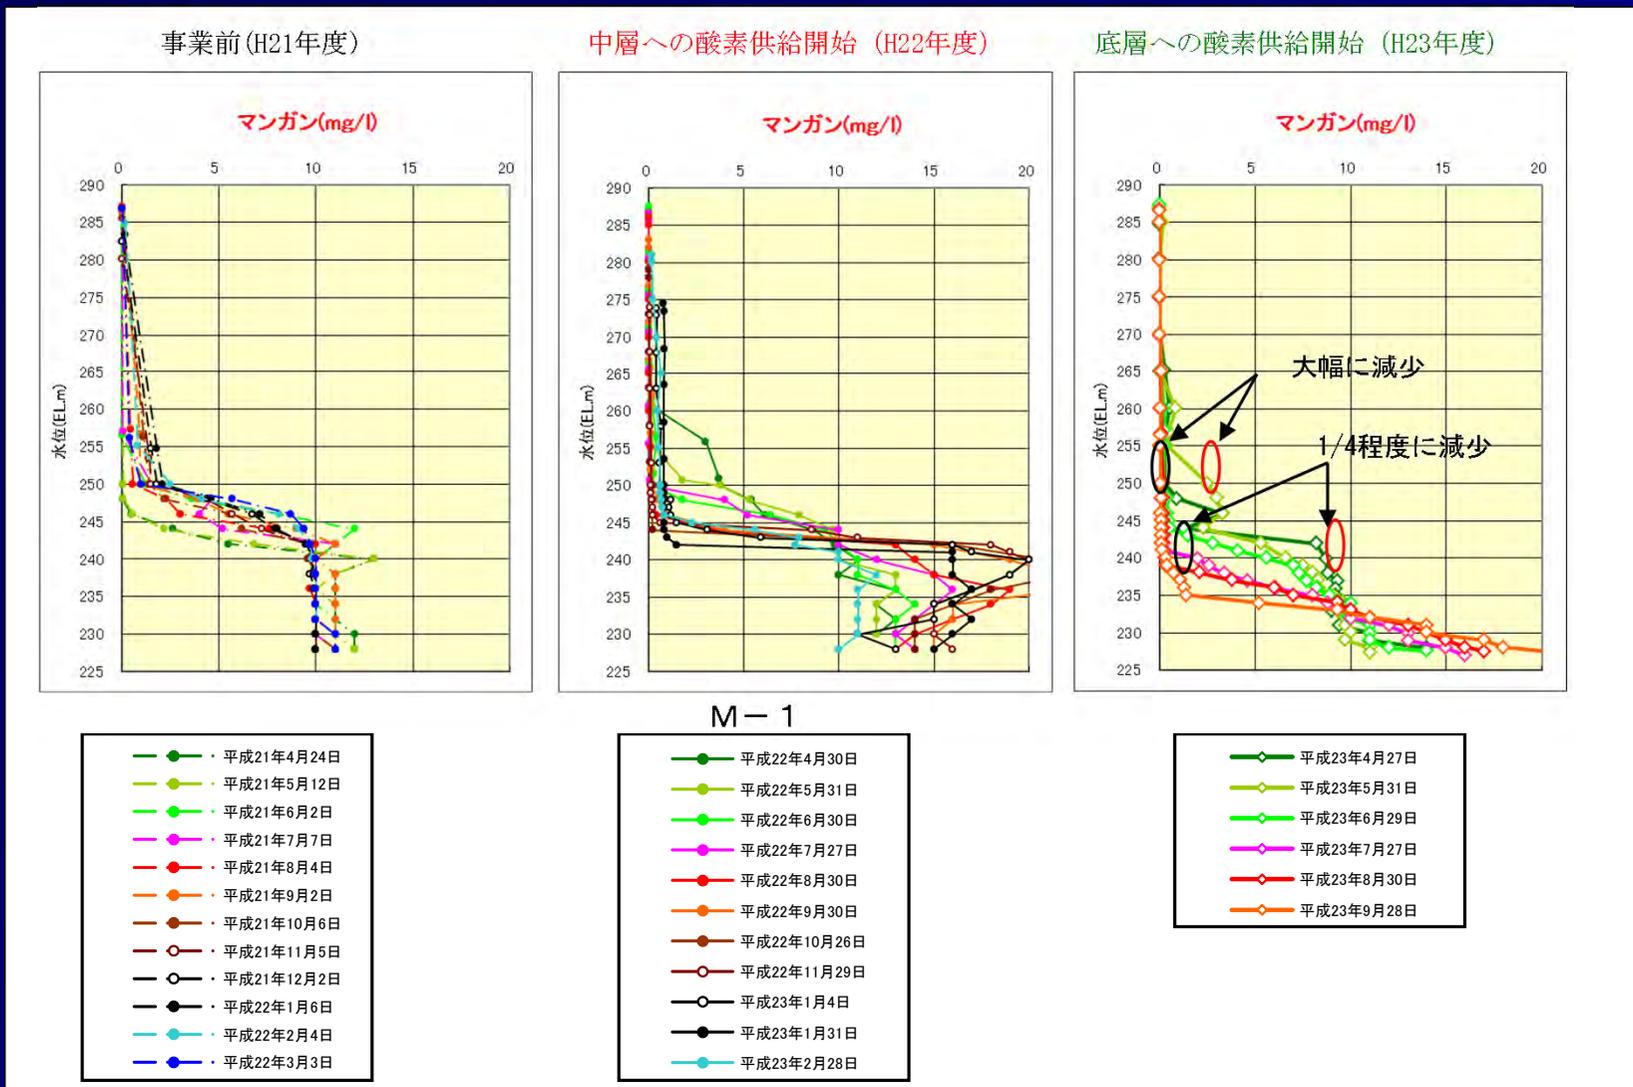
改善途中

図 マンガンの鉛直分布

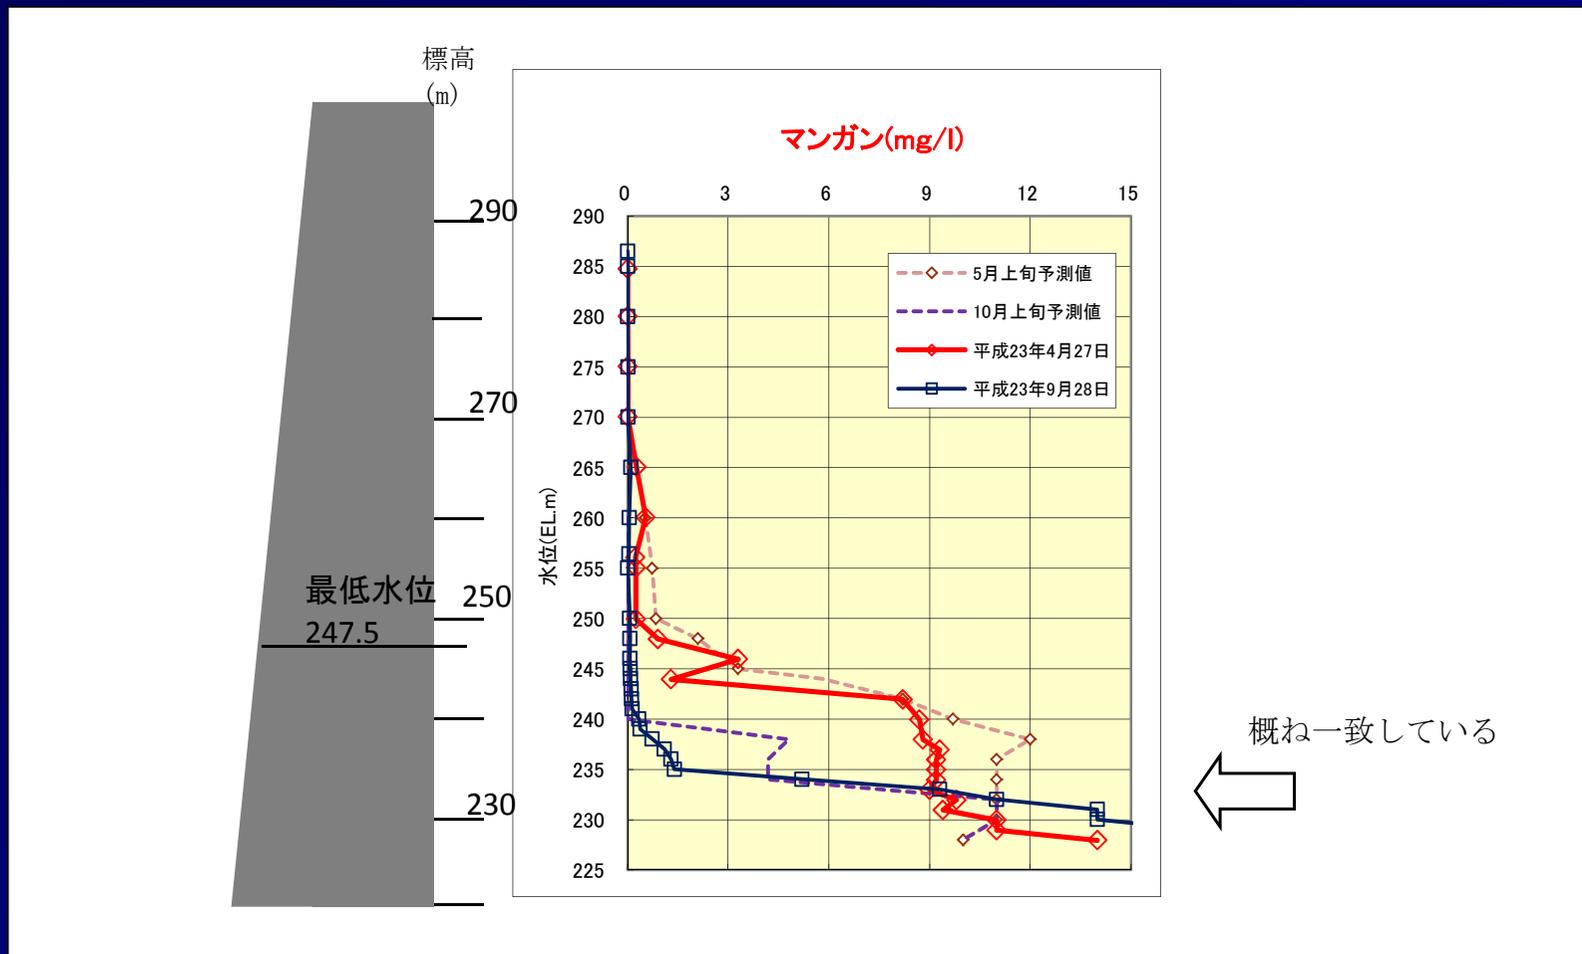
順調に低減

図 マンガン予測値と実績値の比較

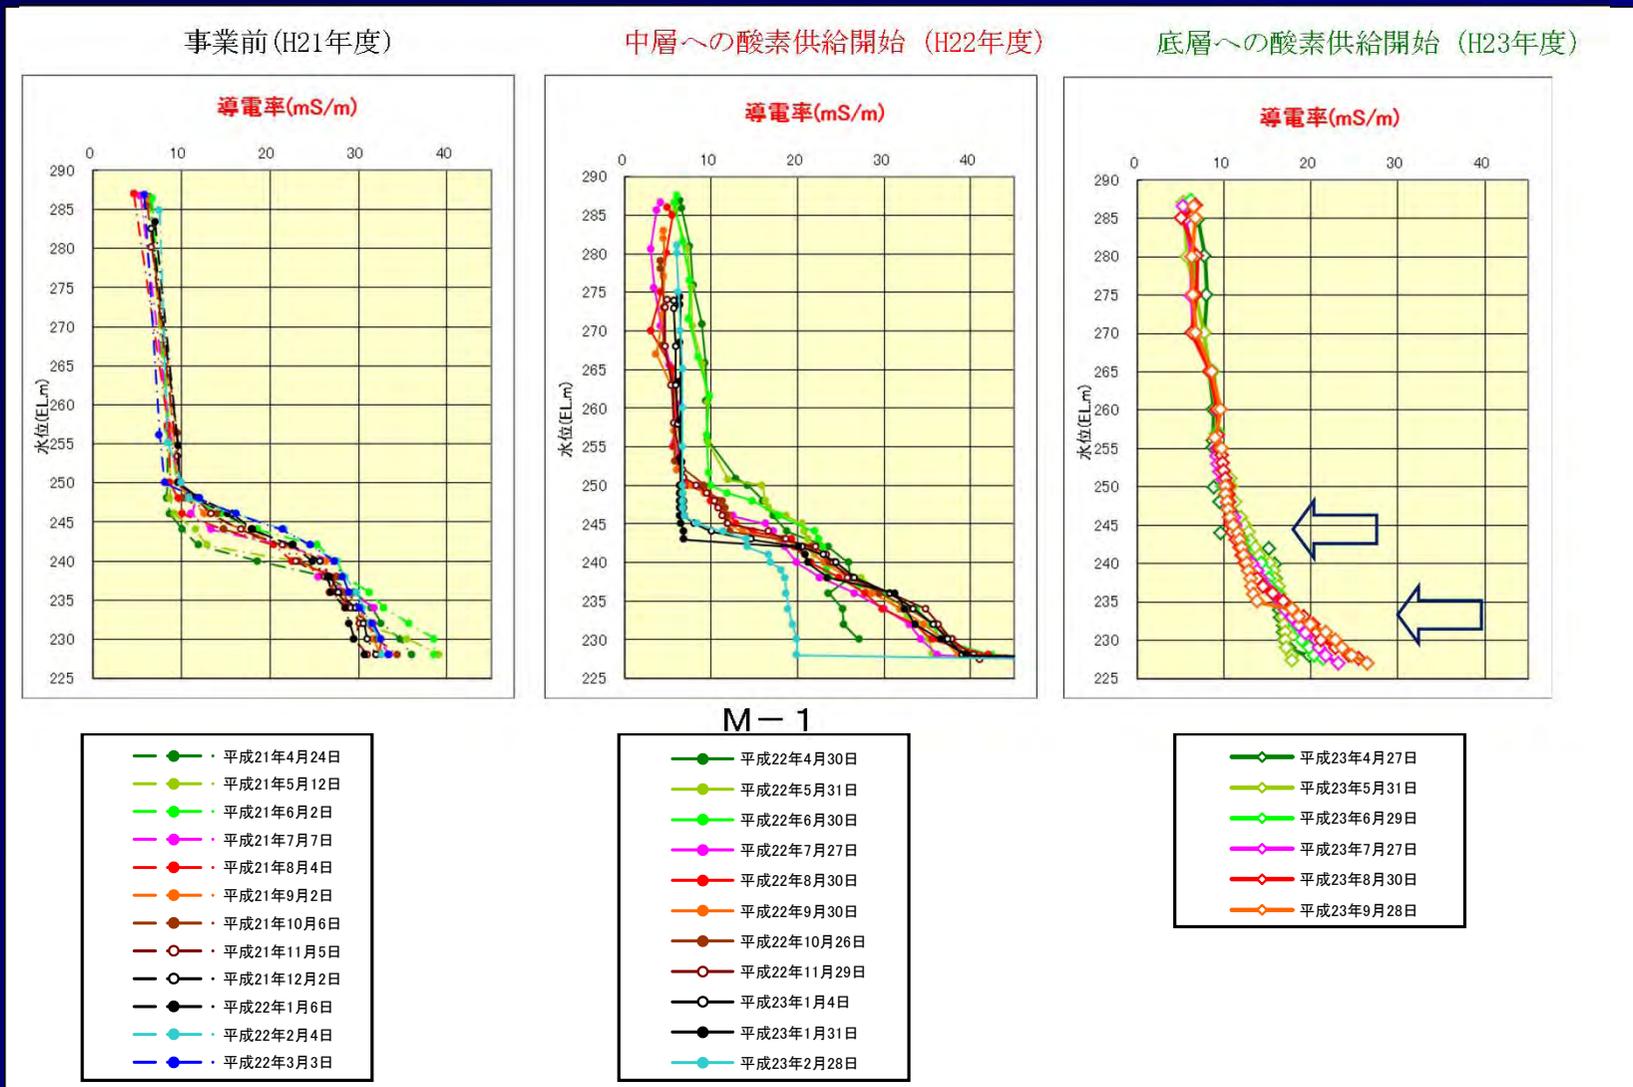
勾配が緩くなり、かつ底層で低減

図 ECの鉛直分布

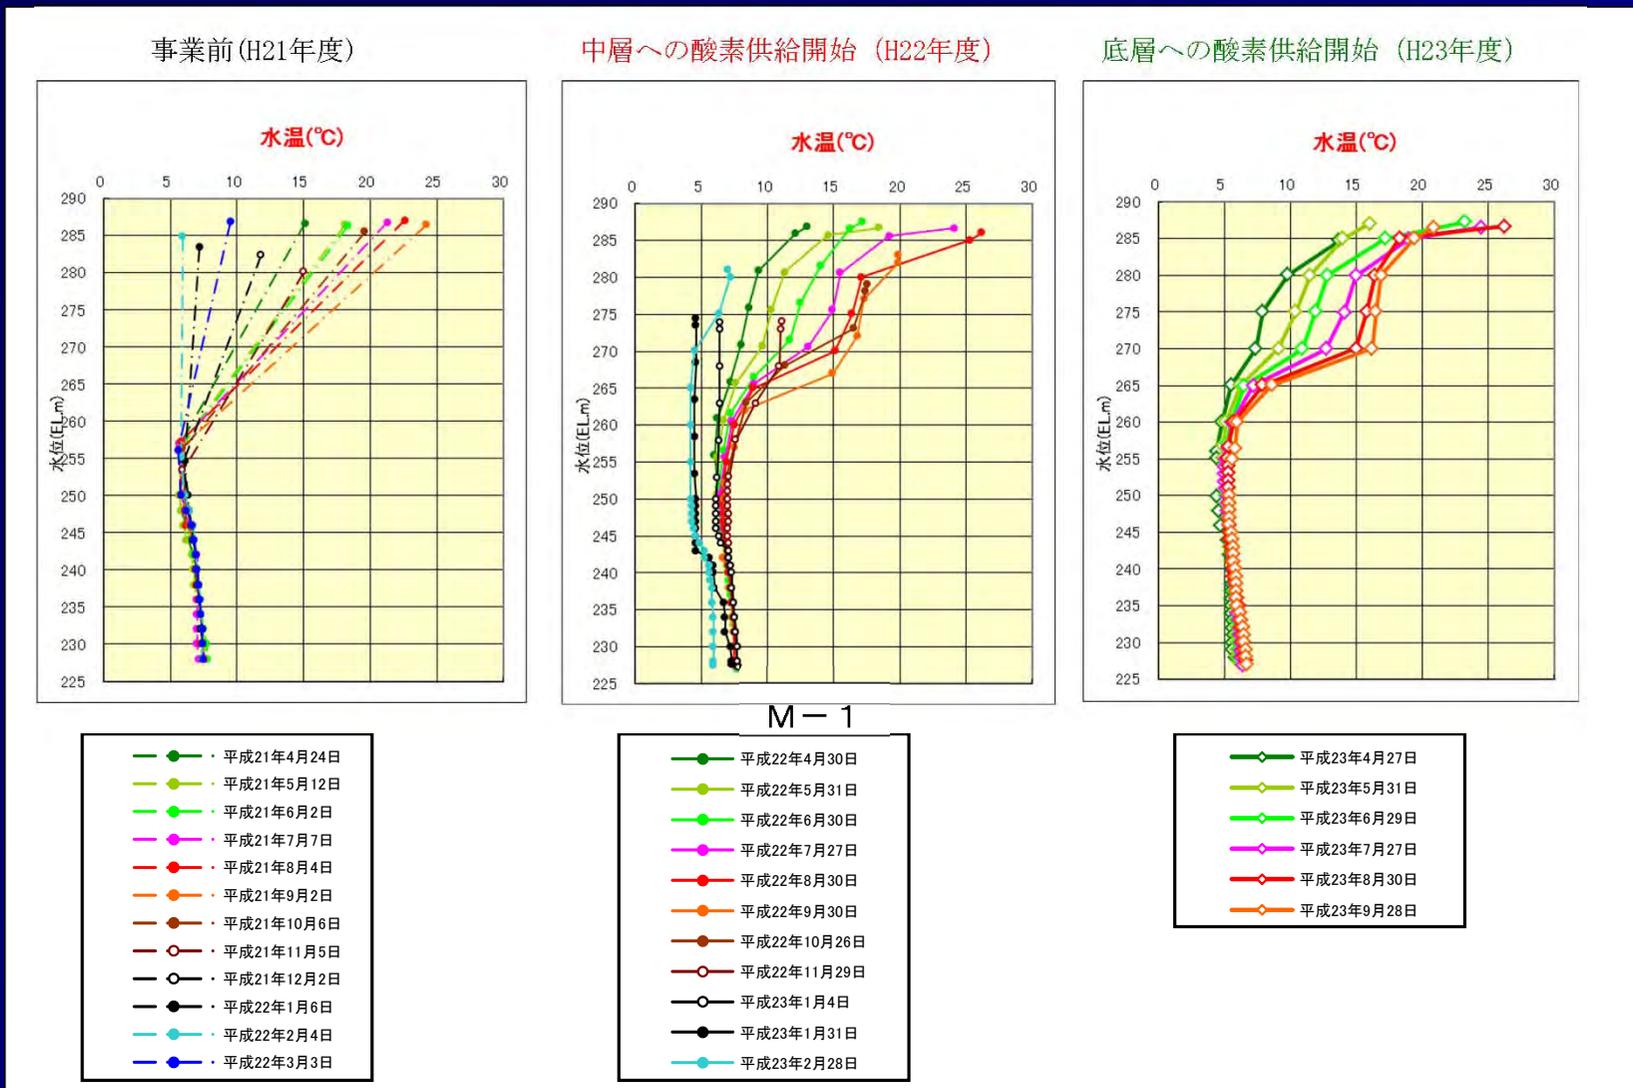
底層部の逆勾配は緩くなっているが残存

図 水温の鉛直分布

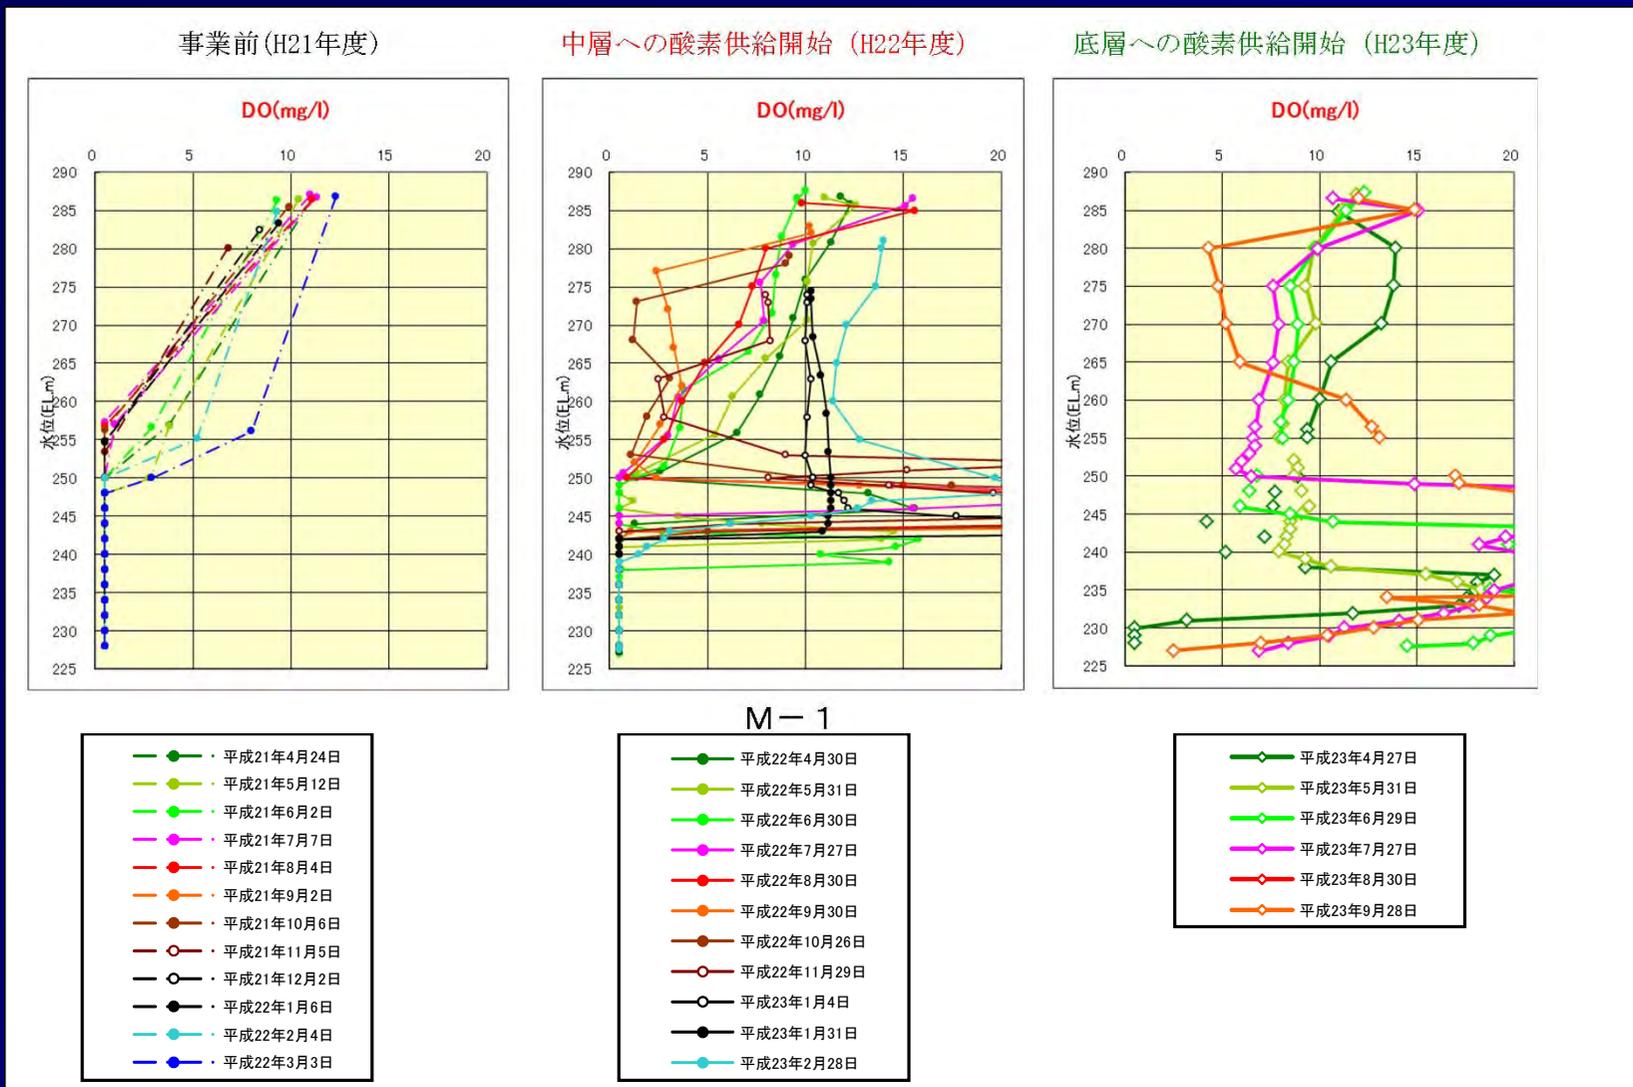
図 DOの鉛直分布

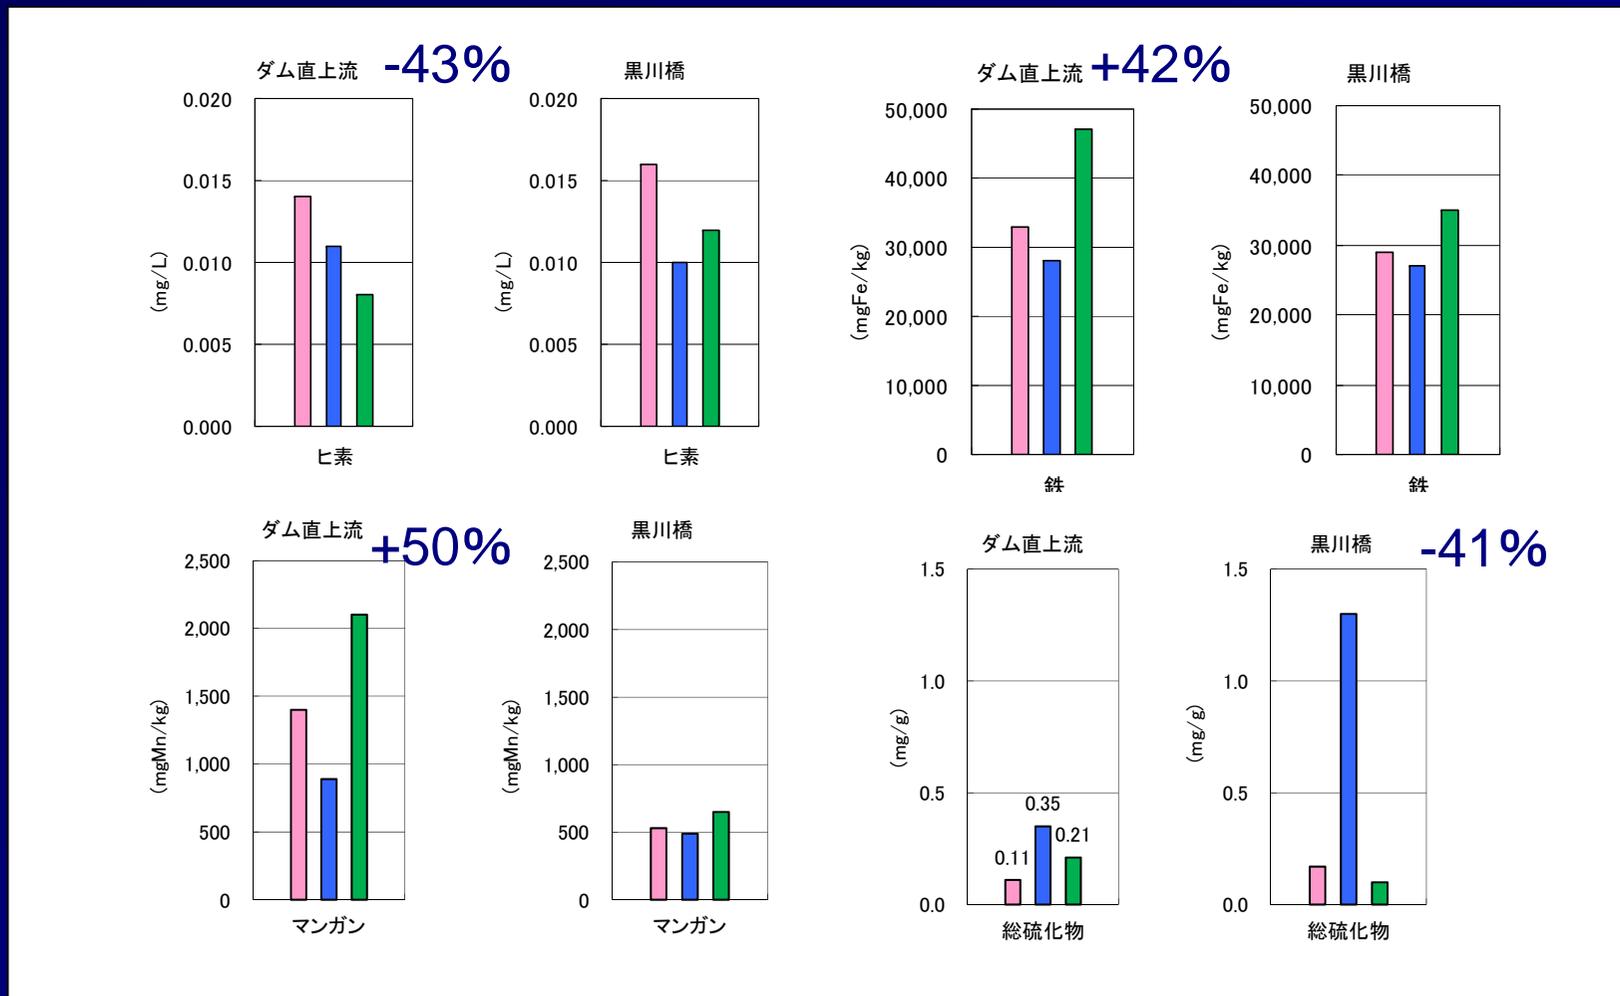
図 底質調査結果(M-1:ダム直上流、M-11:黒川橋)

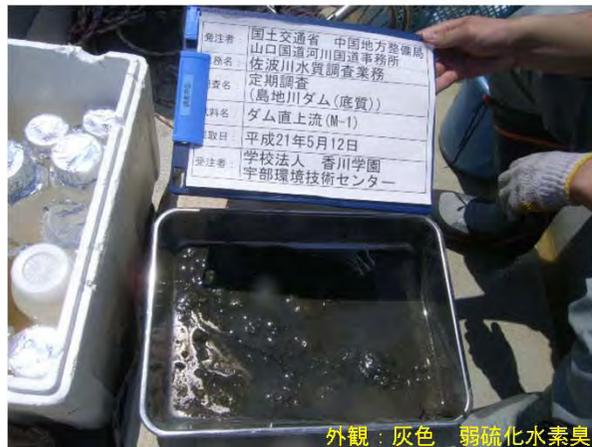
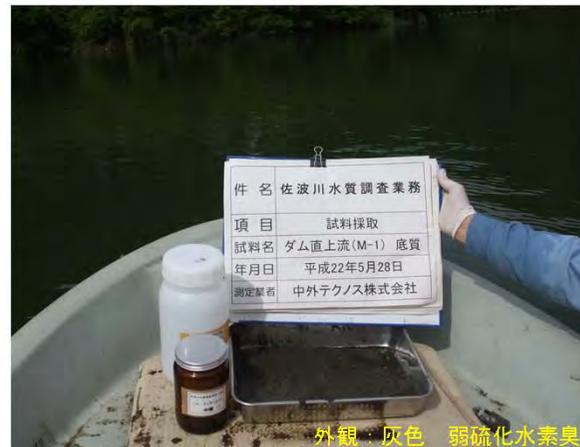
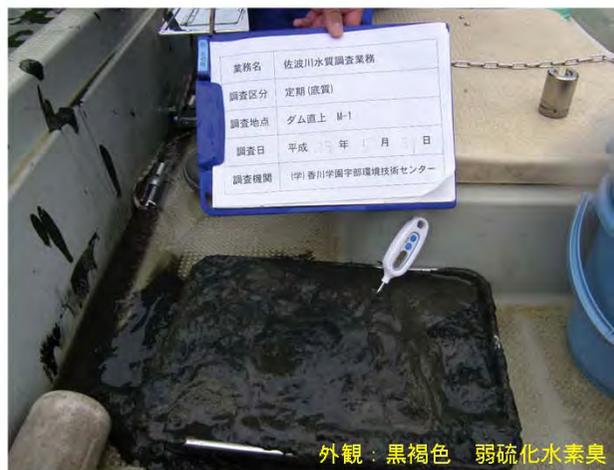
色が黒っぽくなった→底質変化と一致

外観：灰色 弱硫化水素臭

外観：黒褐色 弱硫化水素臭

図 底質の状況(M-1:ダム直上流)
