佐波川出水状況(平成30年7月5日～7日)

平成31年3月28日

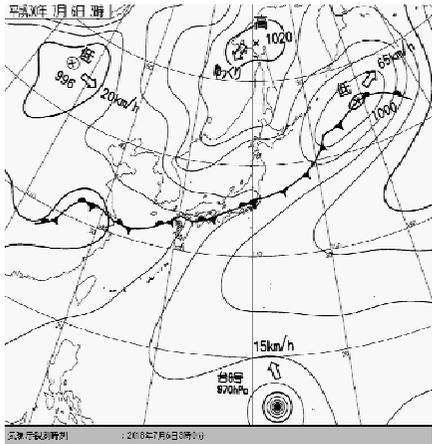
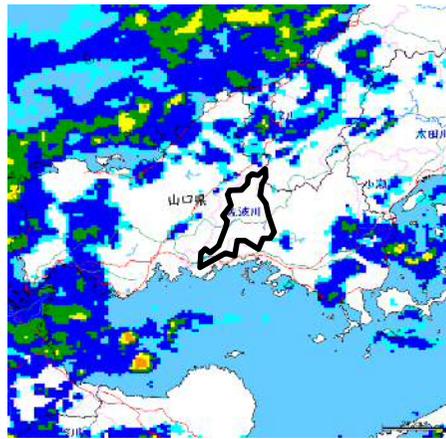
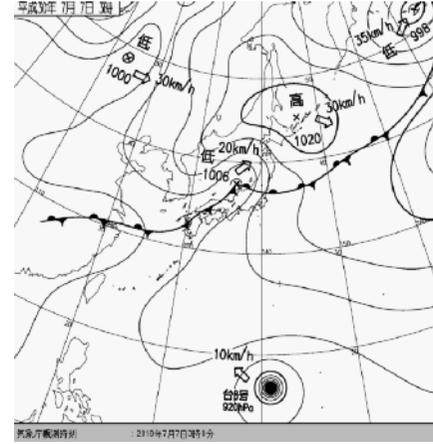
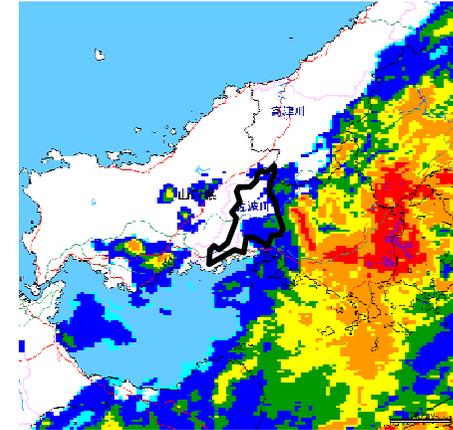
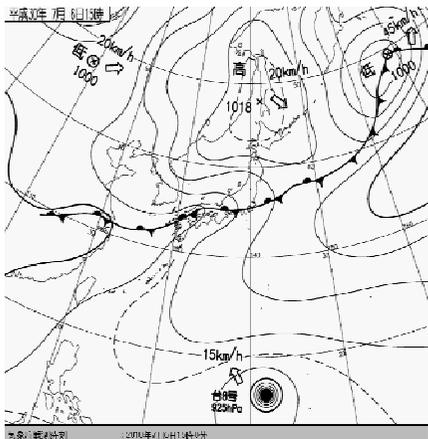
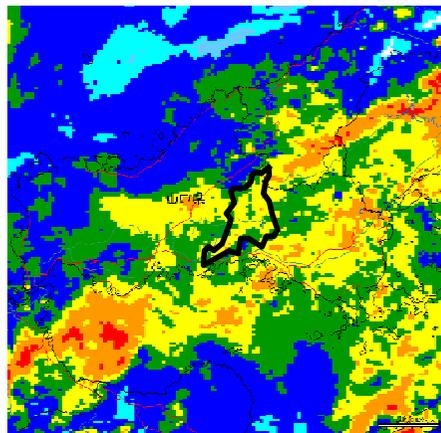
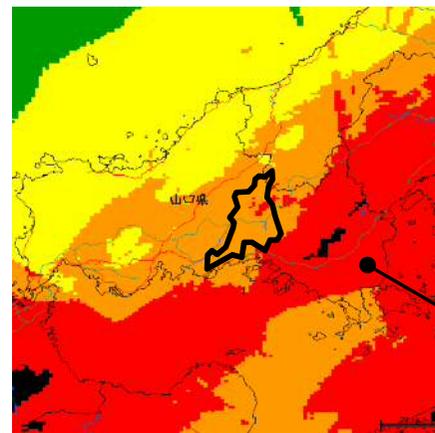
累加レーダー雨量(7月5日1時~8日0時)

- 平成30年7月5日から7日にかけて、梅雨前線の影響により広い範囲で断続的に雨が降り、大雨となった。
- 特に激しい雨は、佐波川流域を外れ、山口県東部で激しい雨が降り、道路や鉄道等に大きな被害をもたらした。

山口県東部で特に激しく降った

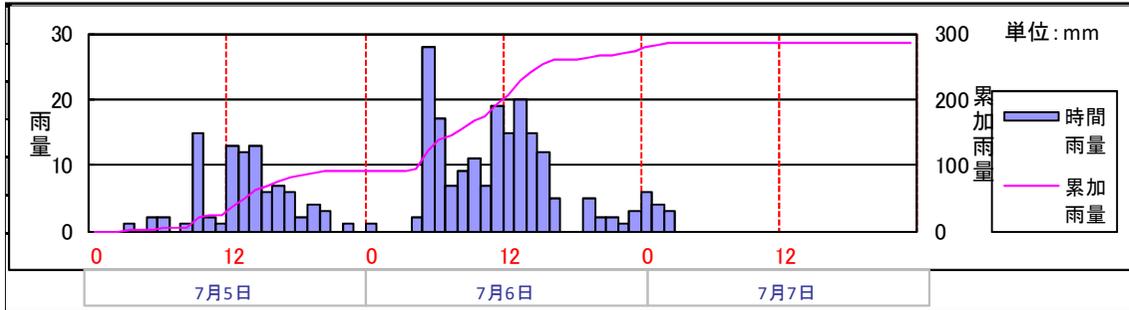
石ヶ岳観測所

■ 堀雨量観測所で時間雨量34mmを記録し、島地川上流にある石ヶ岳では3日間の総雨量が285mmを記録している。

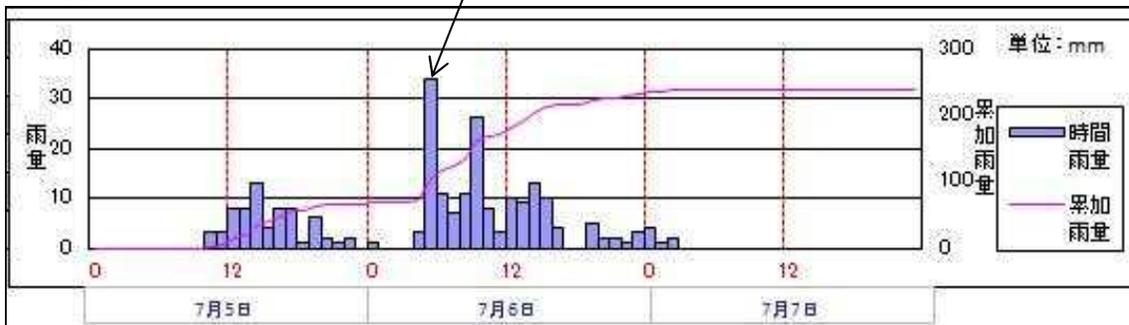
堀観測所

時間雨量: 34mm

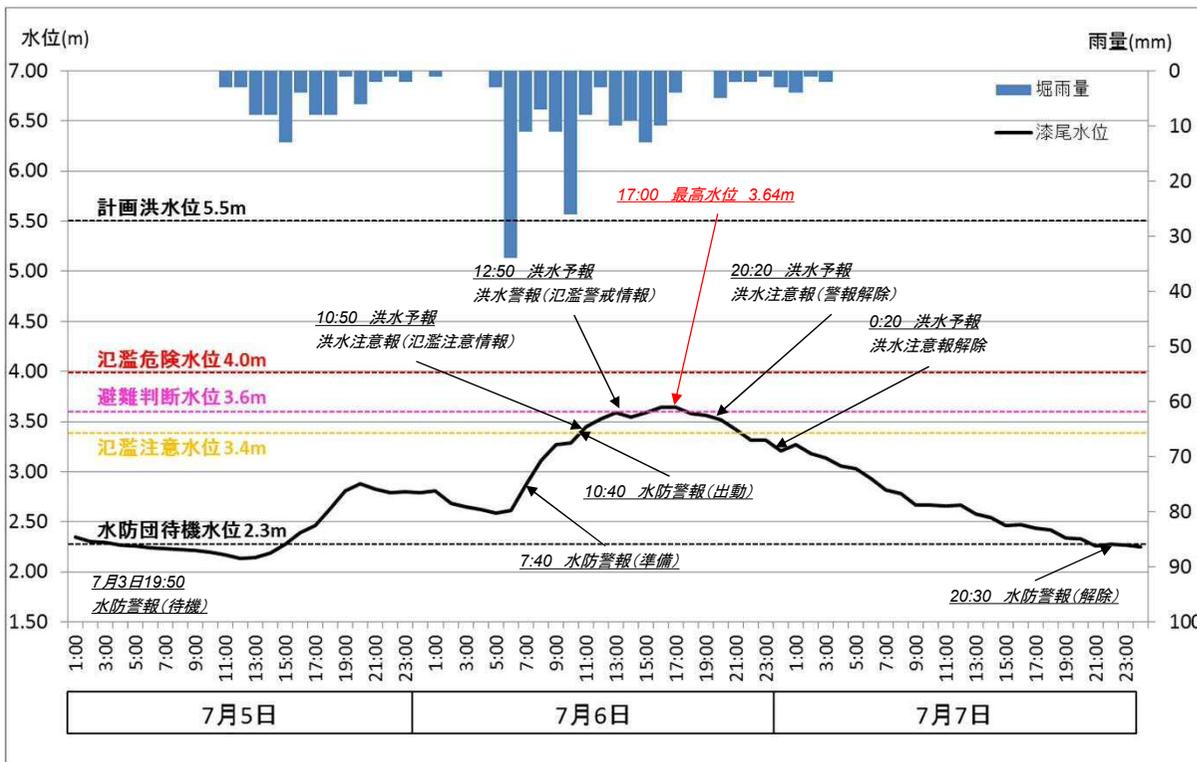
漆尾水位観測所

- 7月5日から6日にかけて降り続けた雨により佐波川の水位が上昇した。
- 基準観測所である漆尾の水位は、7月6日の17時に**最高水位3.64m**を記録し、**避難判断水位を超過**した。
- 水位の上昇に伴い、洪水予報の発表及び水防警報を行った。なお、ホットラインが必要な水位(氾濫危険水位に達する恐れがある場合)までには至らなかった。

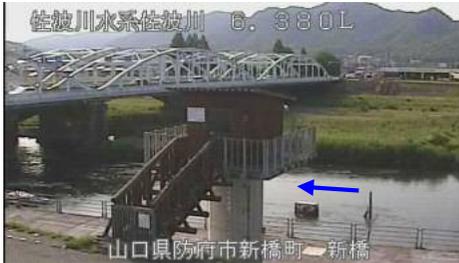
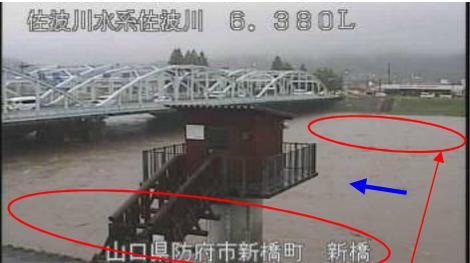
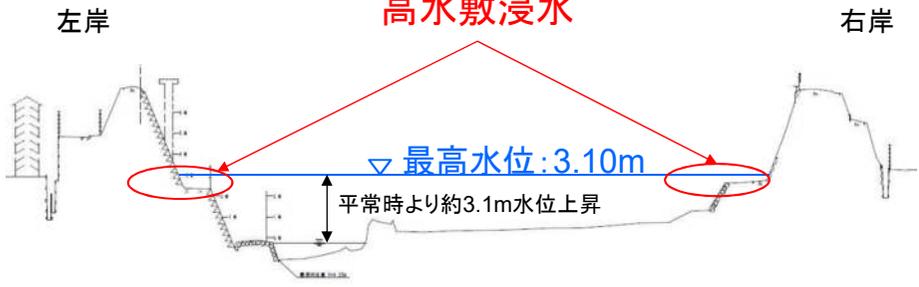
観測所	平常時	洪水時	観測所横断図
新橋

■ 新橋地点では高水敷が浸水するまで水位が上昇したが、佐波川では今回の洪水による大きな被害はなかった。

<p>高水敷浸水</p>

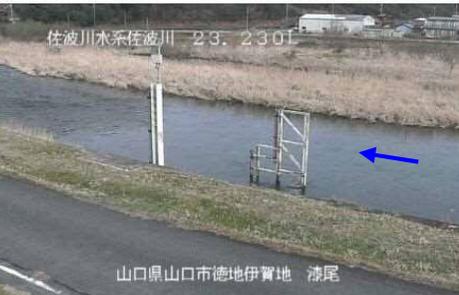
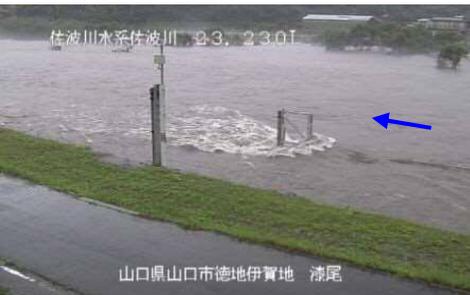
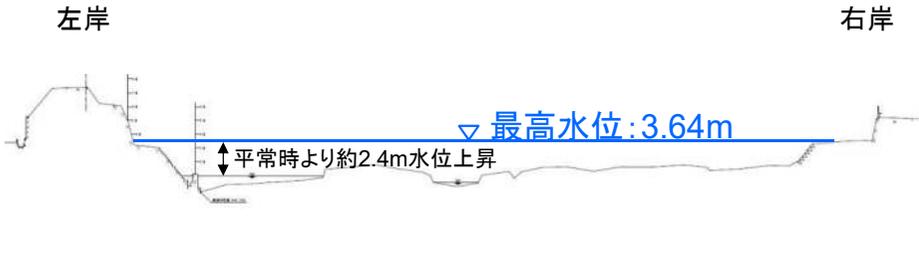
漆尾

<p>7月6日14時37分撮影</p>

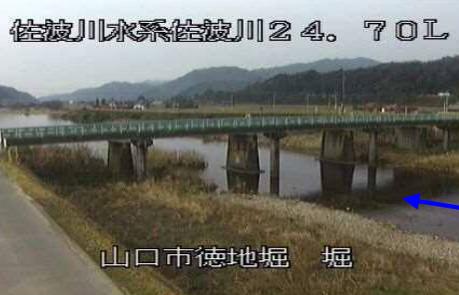
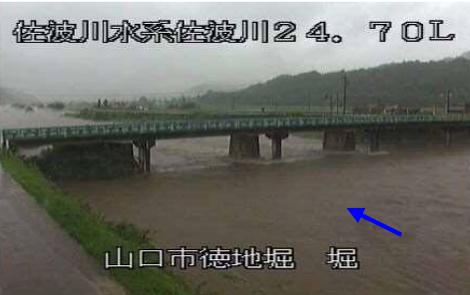
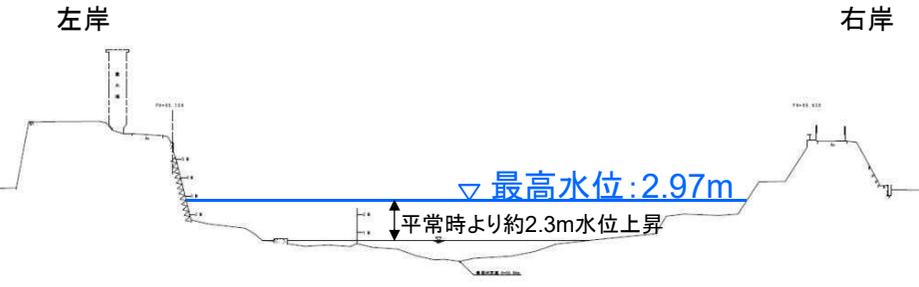
堀

<p>7月6日14時37分撮影</p>
