# 佐波川における主な既往洪水

佐波川流域治水協議会  
令和2年9月

# H30.7豪雨による洪水の状況

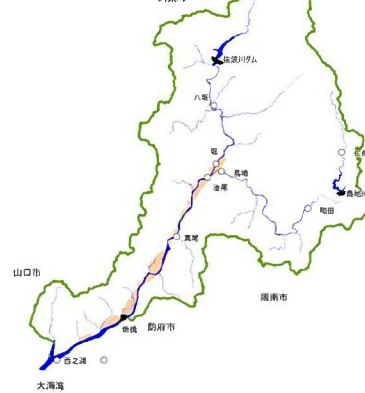
### 昭和26年7月洪水

（戦後最大の洪水）

徳地町堀・堀小学校付近

徳地町堀・堀島地川鉄橋付近

戦後最大の出水、堤防決壊17箇所

推定流量：2,438m<sup>3</sup>/s

家屋浸水：4,023戸、冠水面積：2,758ha

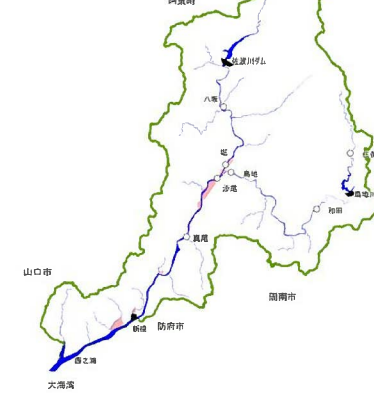
### 昭和47年7月洪水

（戦後第2位の洪水）

徳地町麻生・麻生頭首工

防府市和字付近

推定流量：1,905m<sup>3</sup>/s

家屋浸水：73戸、冠水面積：61ha

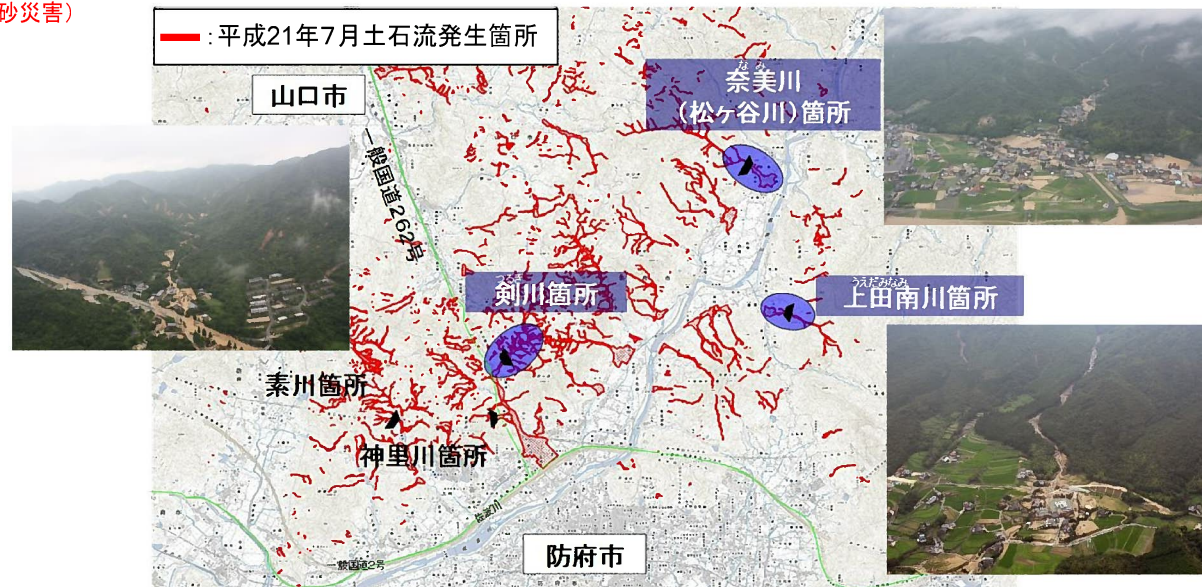
### 平成21年7月洪水（土砂災害）

（戦後最大の土砂災害）

新橋地点流量：1,900m<sup>3</sup>/s

家屋浸水：113戸、冠水面積：144ha

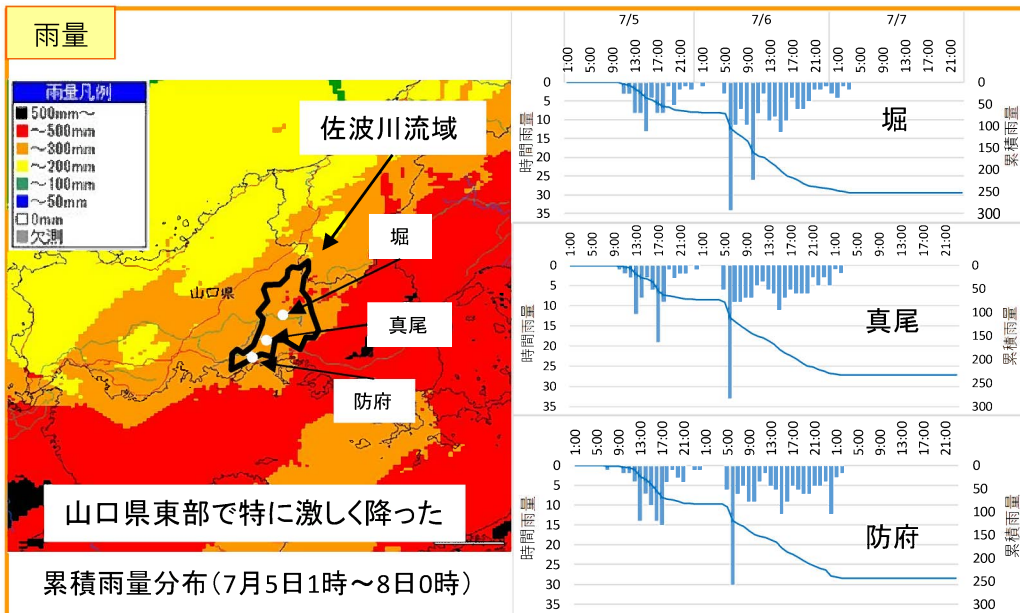
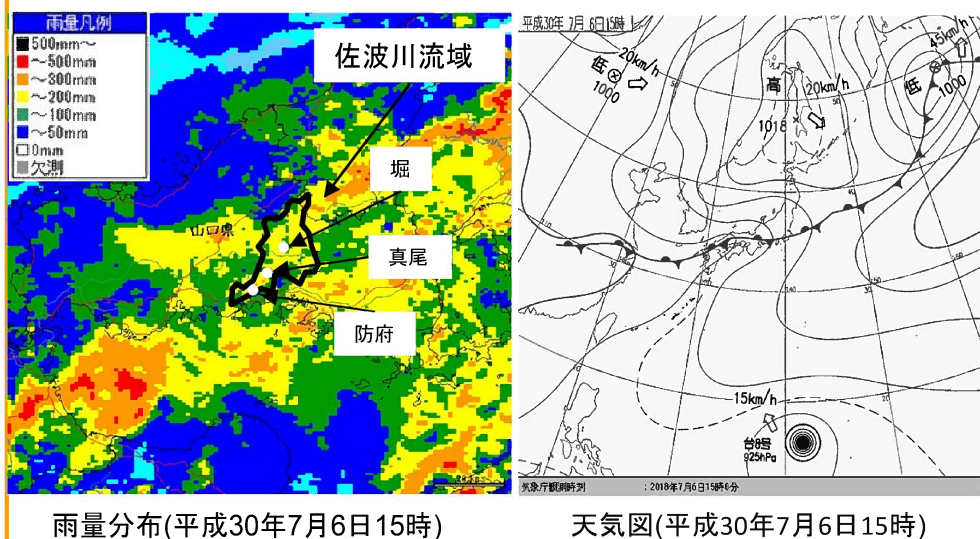
- 佐波川流域では停滞した低気圧により総雨量250mm程度を記録し、時間雨量は最大で、7月6日6:00の34mm(堀観測地点)である。
- 佐波川の基準観測所である漆尾地点では7月6日17時ごろ水位がピークに到達し、避難判断水位を6時間(7月6日14:00～20:00)超過した。

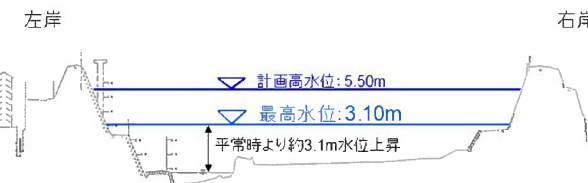
新橋地点6k4 断面

新橋 7月6日16時撮影

| 観測所名 | 水防団待機水位(m) | 氾濫注意水位(m) | 避難判断水位(m) | 氾濫危険水位(m) | 計画高水位(m) | 最高水位 | | H21年7月洪水 | |
|---|---|---|---|---|---|---|---|---|---|
| 新橋 | 2.70 | 3.40 | 4.20 | 4.60 | 5.50 | 7/6 18時 | 3.10 | H21.7.21 | 3.56 |

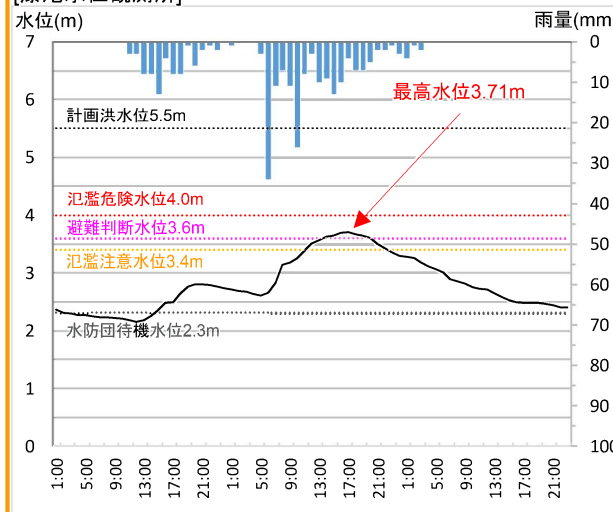
### [漆尾水位観測所]

漆尾地点の水位変化

| 観測所名 | 水防団待機水位(m) | 氾濫注意水位(m) | 避難判断水位(m) | 氾濫危険水位(m) | 計画高水位(m) | 最高水位 | | H21年7月洪水 | |
|---|---|---|---|---|---|---|---|---|---|
| 漆尾 | 2.30 | 3.40 | 3.60 | 4.00 | 5.50 | 7/6 17時 | 3.64 | H21.7.21 | 4.50 |
