## 第 7 回 島地川ダム水質改善検討委員会

委員会資料

平成24年 2 月 2 日

国土交通省 中国地方整備局 山口河川国道事務所

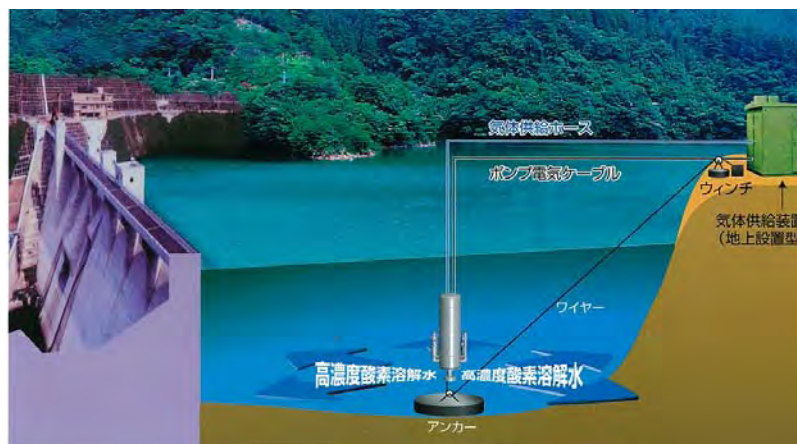
図 1-2 高濃度酸素溶解装置（湖底アンカー式）概念図

高濃度酸素溶解装置は平成21年度にM-1に1基を設置し、平成22年4月より運用している。装置はワイヤーにより上下運動が可能となっており、ヒ素等重金属類の高濃度化が確認されたEL. 250m以深を対象に連続運転を行っている。

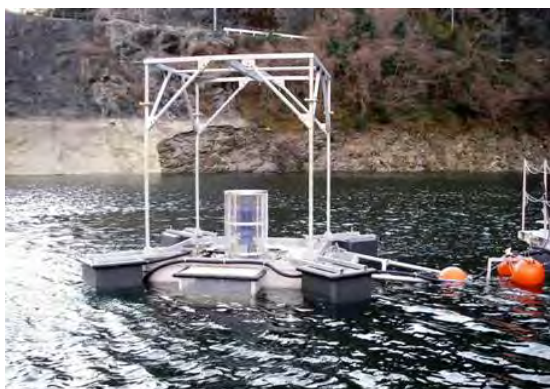
| 施設名 | 目的 | 位置 | 設置時期 | 写真 |
|---|---|---|---|---|
| アオコ対策装置 | アオコ対策 | 貯水池内<br>1箇所<br>(M-11 付近) | 平成 20 年<br>3 月 | |

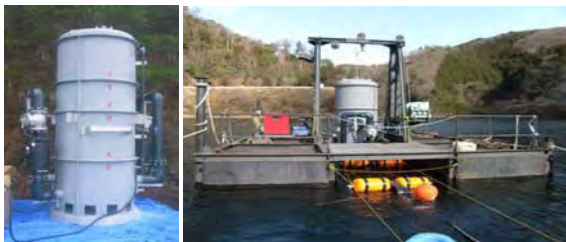
| 施設名 | 目的 | 位置 | 設置時期 | 写真 |
|---|---|---|---|---|
| 高濃度酸素溶解装置 | 底層の重金属対策 | 貯水池内<br>1箇所<br>(M-1 付近) | 平成 22 年<br>3 月 | |

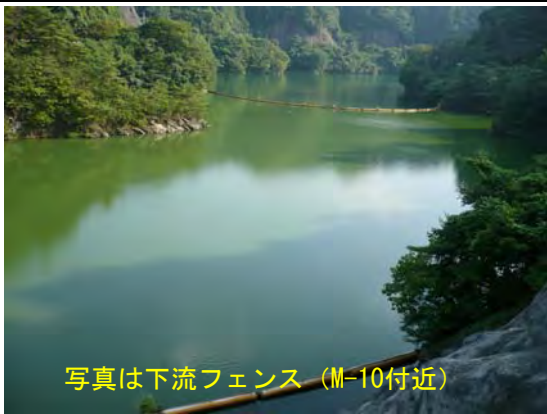
| 施設名 | 目的 | 位置 | 設置時期 | 写真 |
|---|---|---|---|---|
| 流入水制御フェンス | アオコ対策 | 貯水池内<br>2箇所 | M-10 付近<br>平成 10 年 3 月<br><br>M-21 付近<br>平成 8 年 8 月 | |

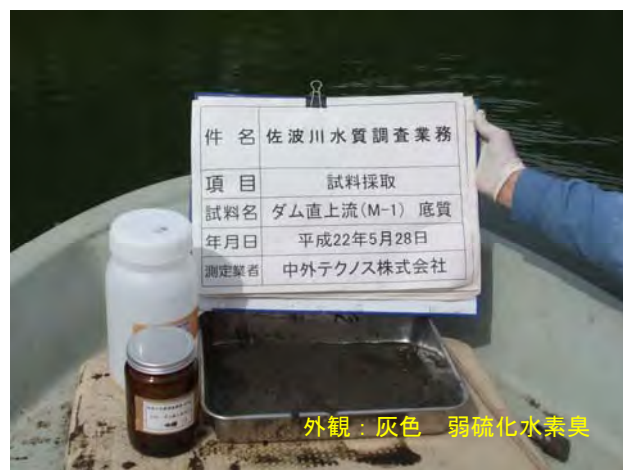
図 2-13 底質の状況（M-1：ダム直上流）

※硫化水素臭が消えており、茶褐色の付着は表面数mmである

底層部まで酸素供給を十分行った後の平成23年11月の底質は「茶褐色 弱金気臭」となっており、以前の黒色、灰色と比べて酸化が進んでいることが伺える。
